용
화
사

Yonghwasa

용화사 연혁

The history of Yonghwasa(龍華寺)

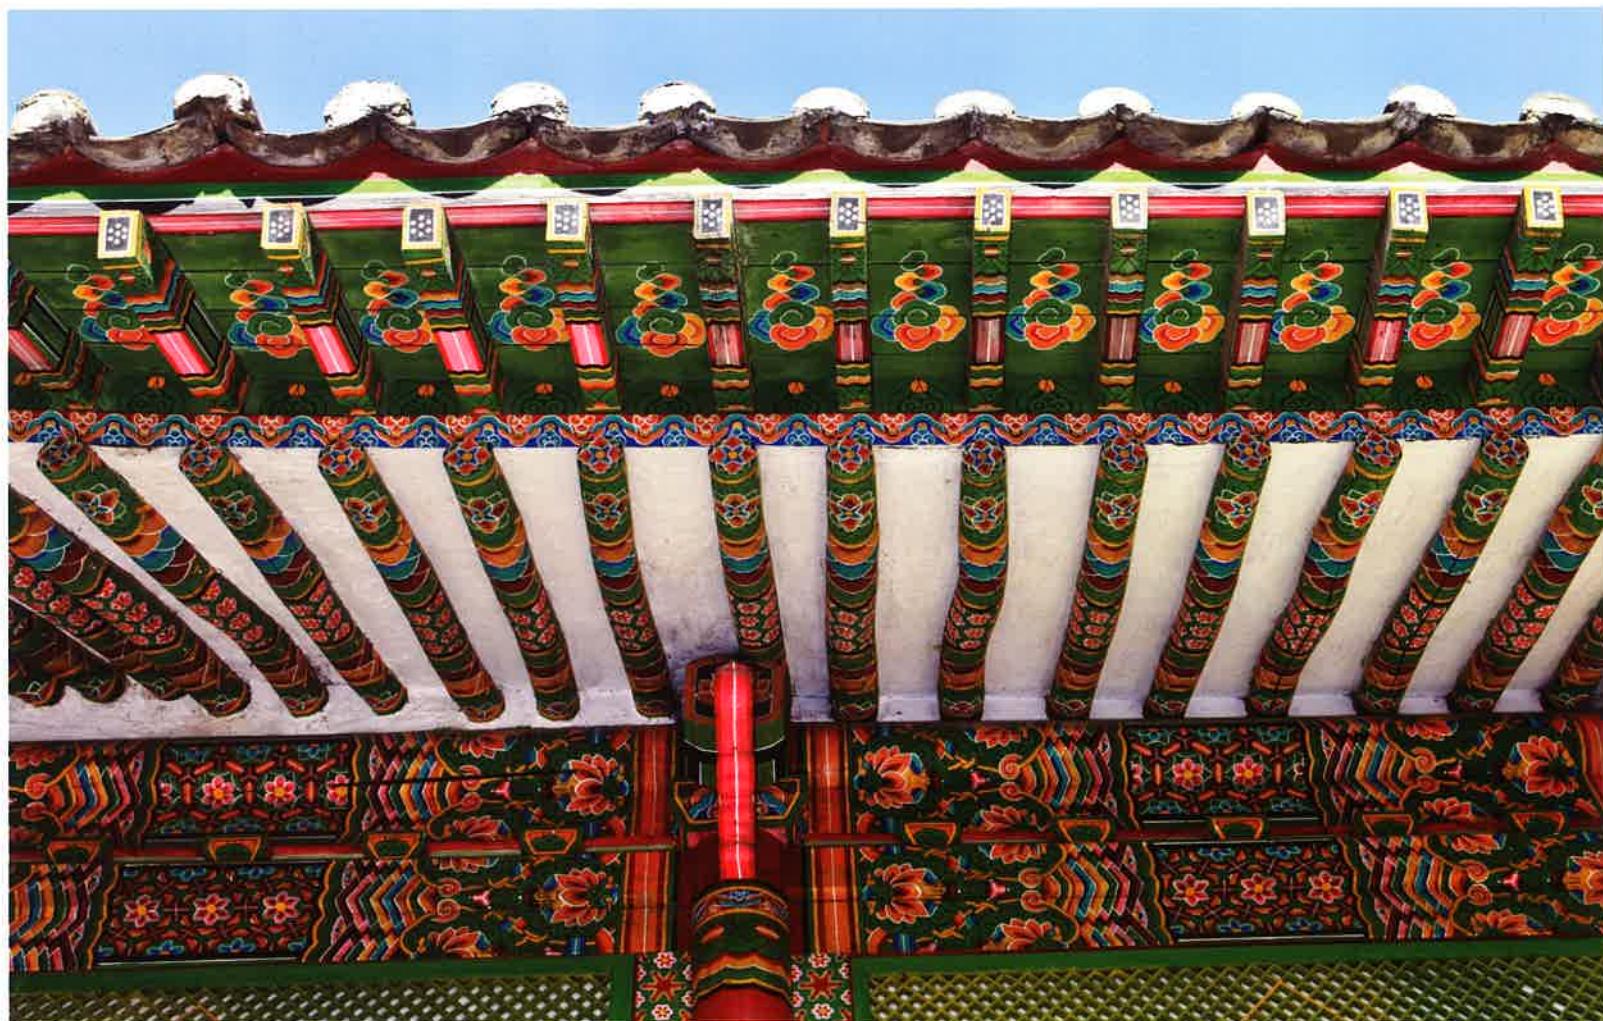
대웅전 앞면 액방과 부연 / 大雄殿 前面 欽枋·附椽 / lintel and flying rafters, Taeungjeon hall

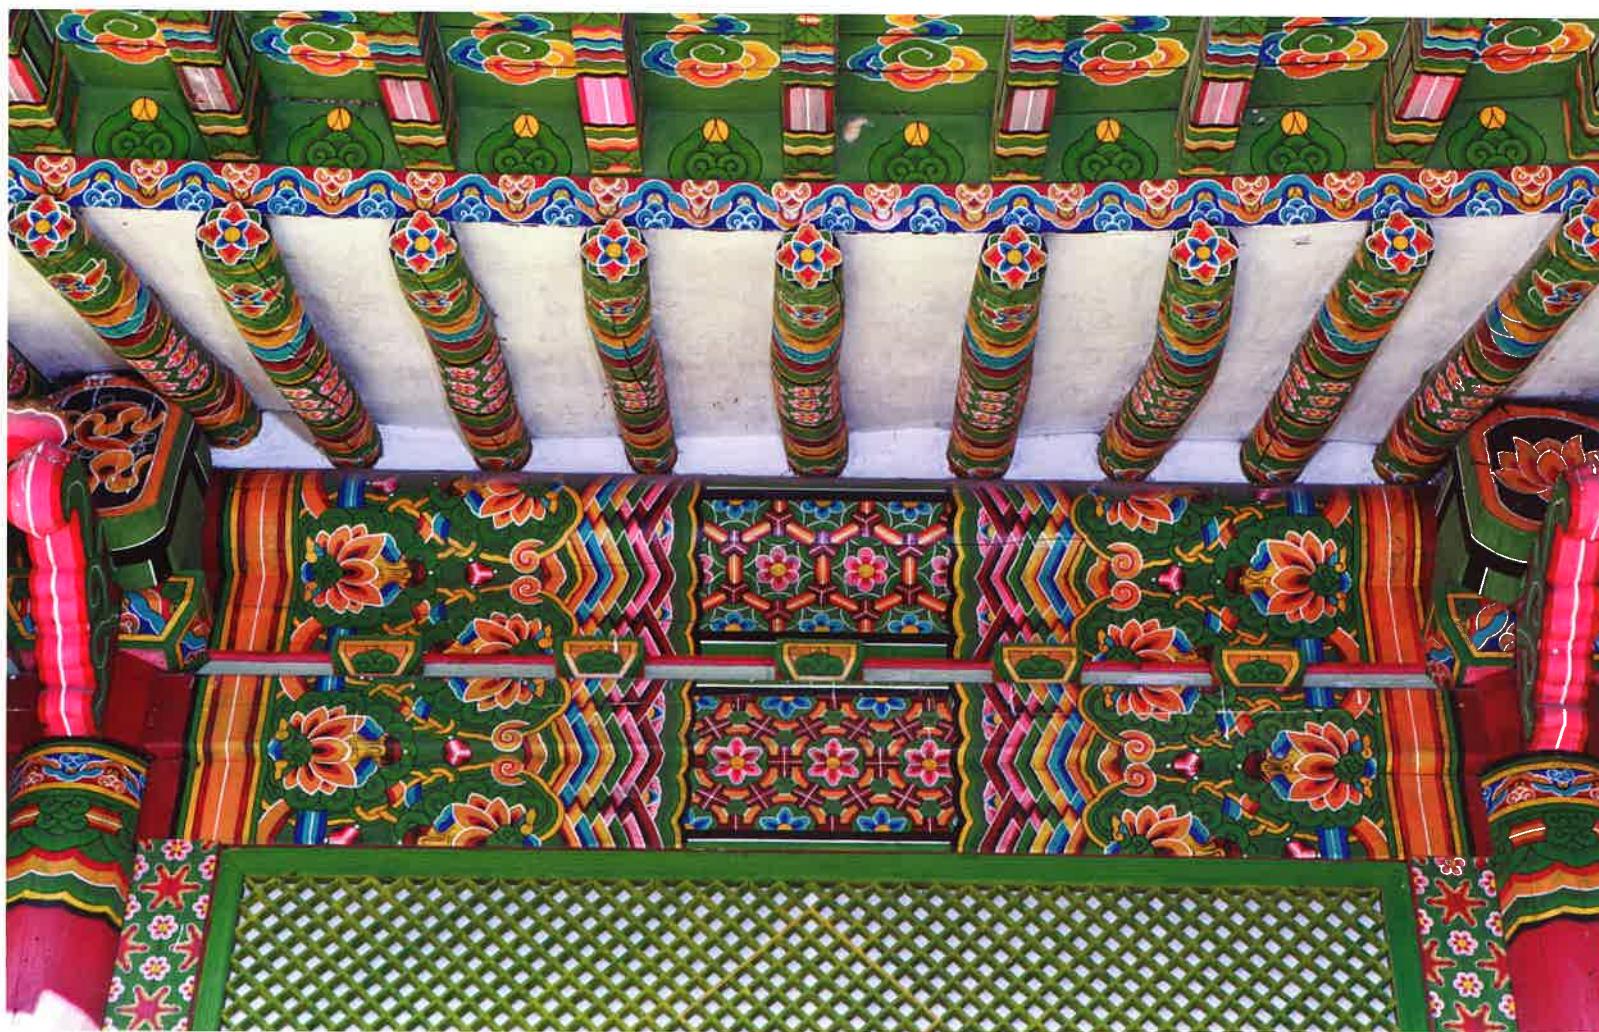
대웅전 앞면 액방과 도리, 장혀 / 大雄殿 前面 額枋·道里·長舌 / front lintel, girder and strip of wood supporting a beam, Taeungjön hall

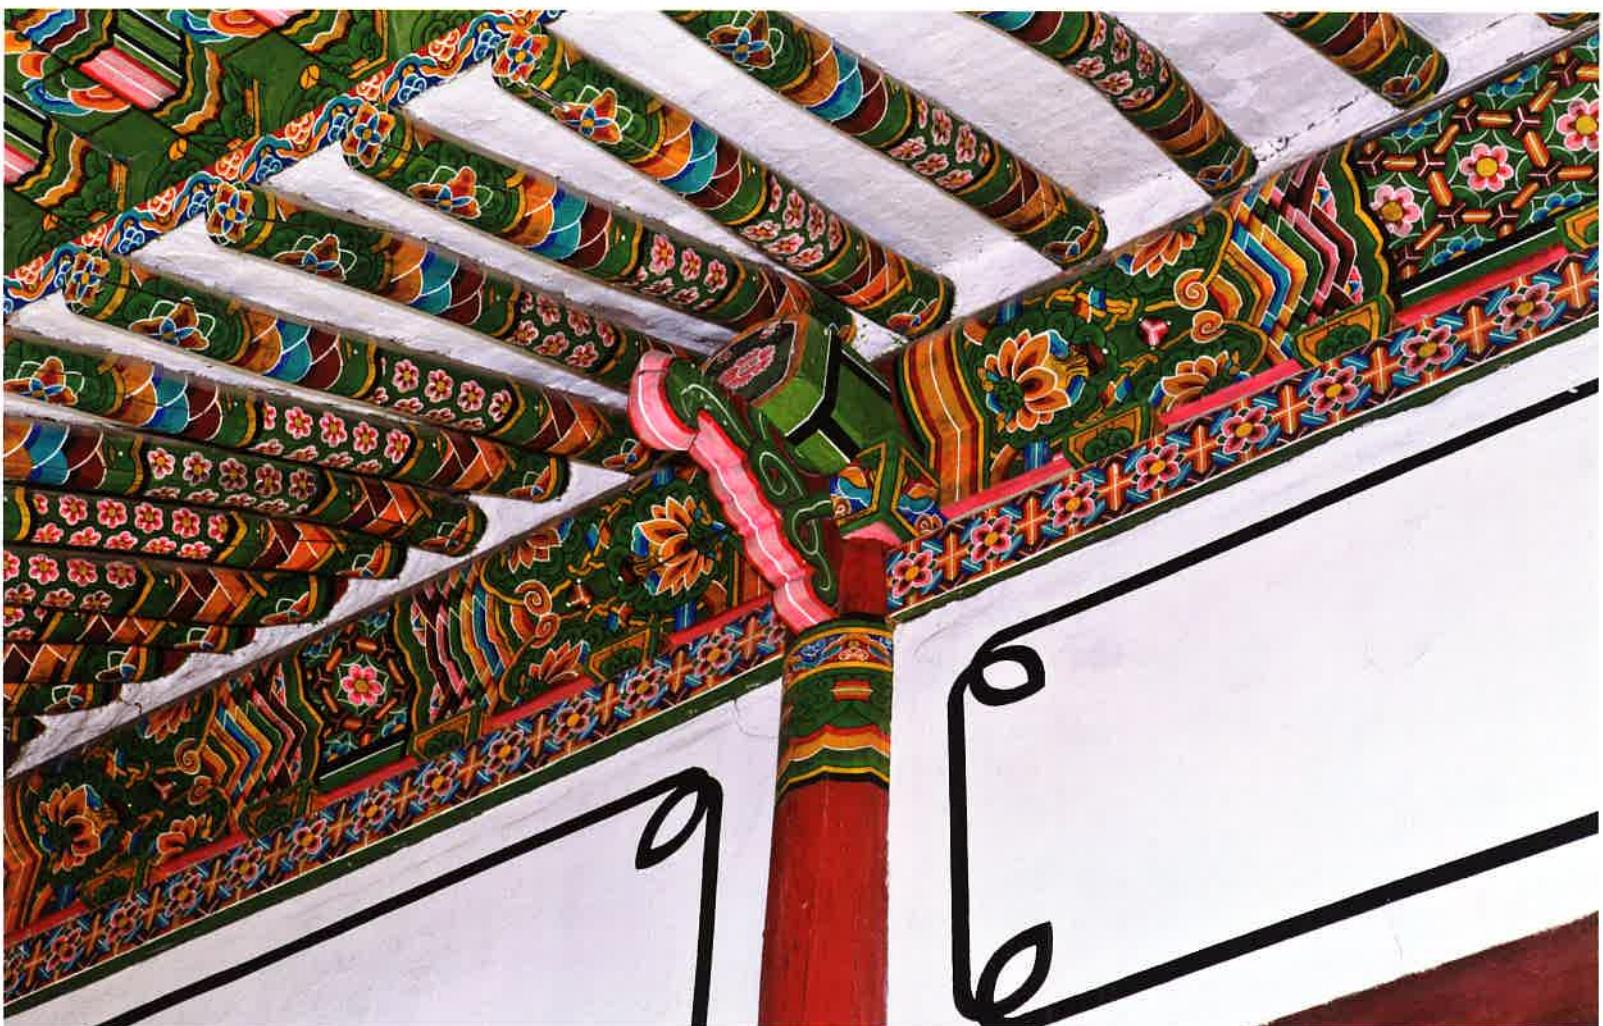
대웅전 서쪽 측면 주상포 / 大雄殿 西側 柱上包 / brackets above western columns, Taeungjeon hall

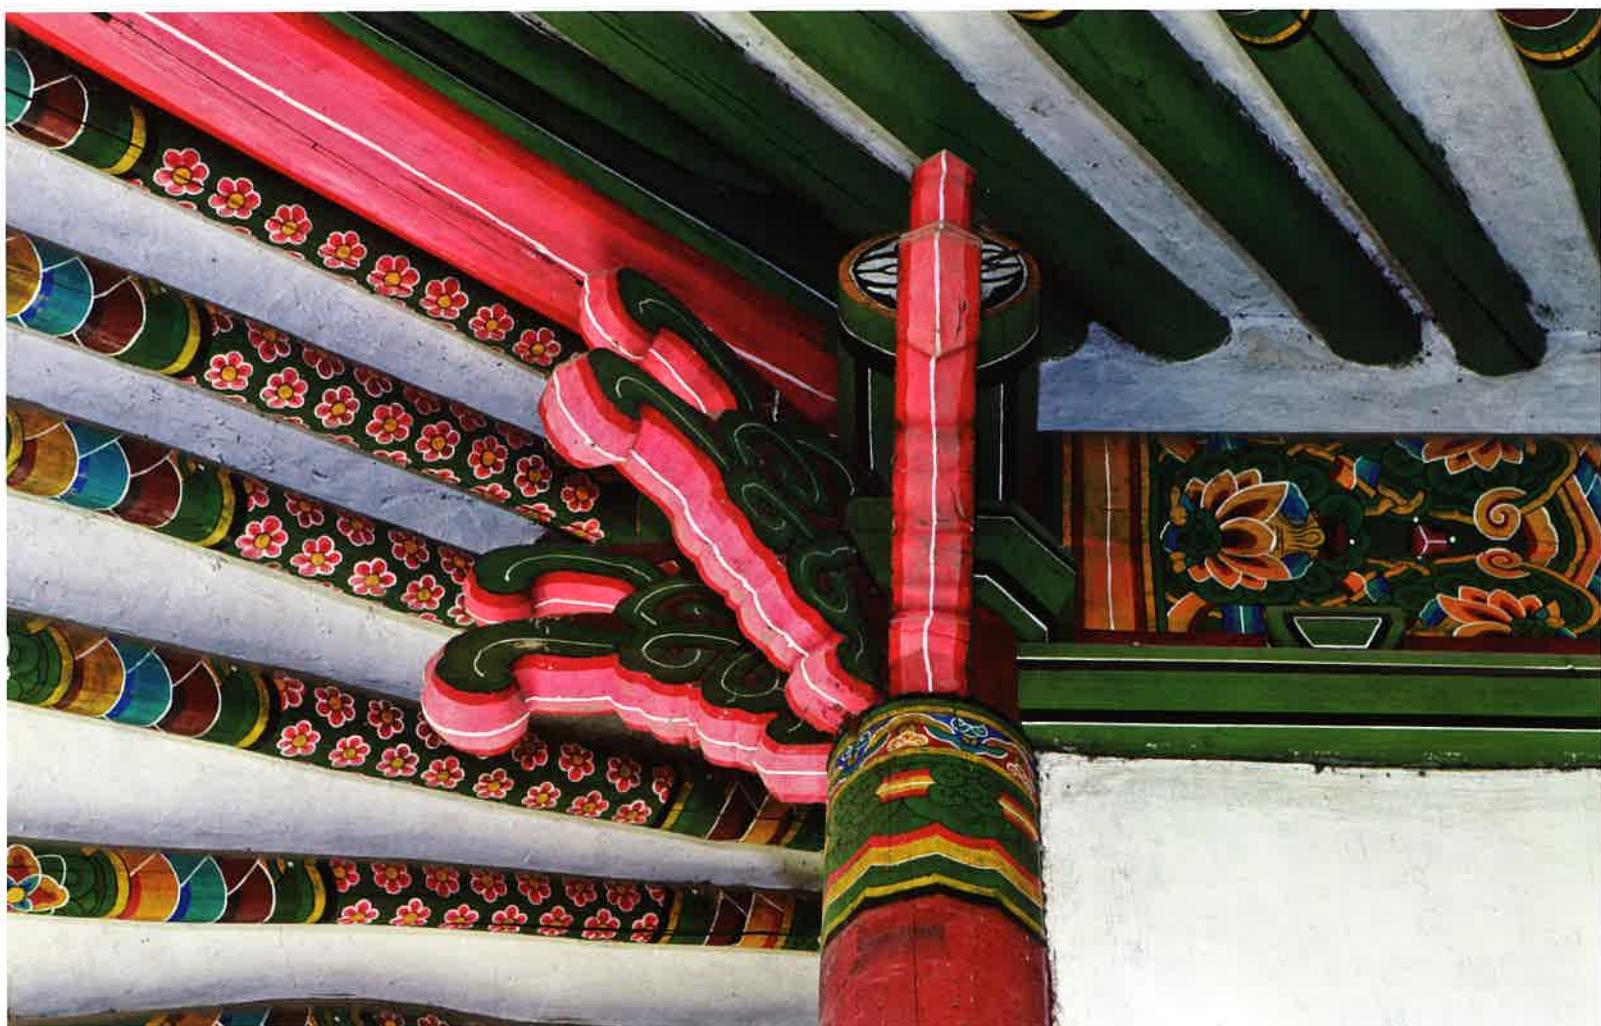
대웅전 동쪽 귀포 / 大雄殿 東側 耳包 / eastern corner brackets, Taeungjeon hall

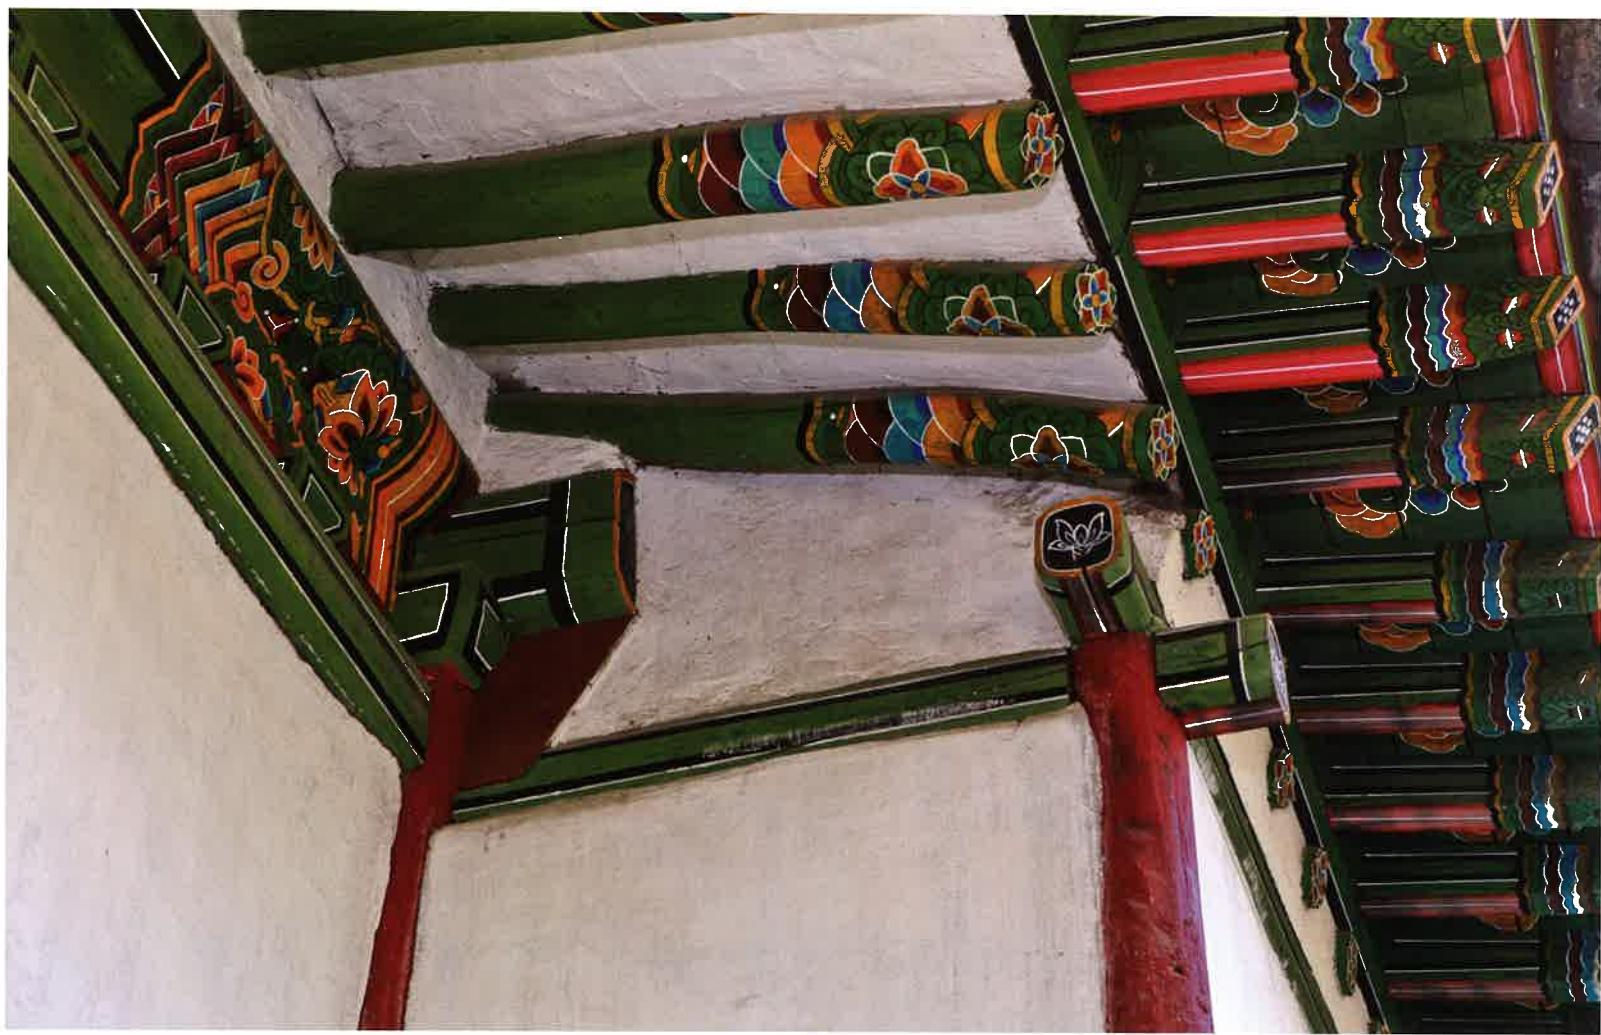
대웅전 뒷면 처마와 공포 / 大雄殿 後面 軒·棋包 / backward eaves and brackets, Taeungjón hall backward eaves and brackets, Taeungjón hall

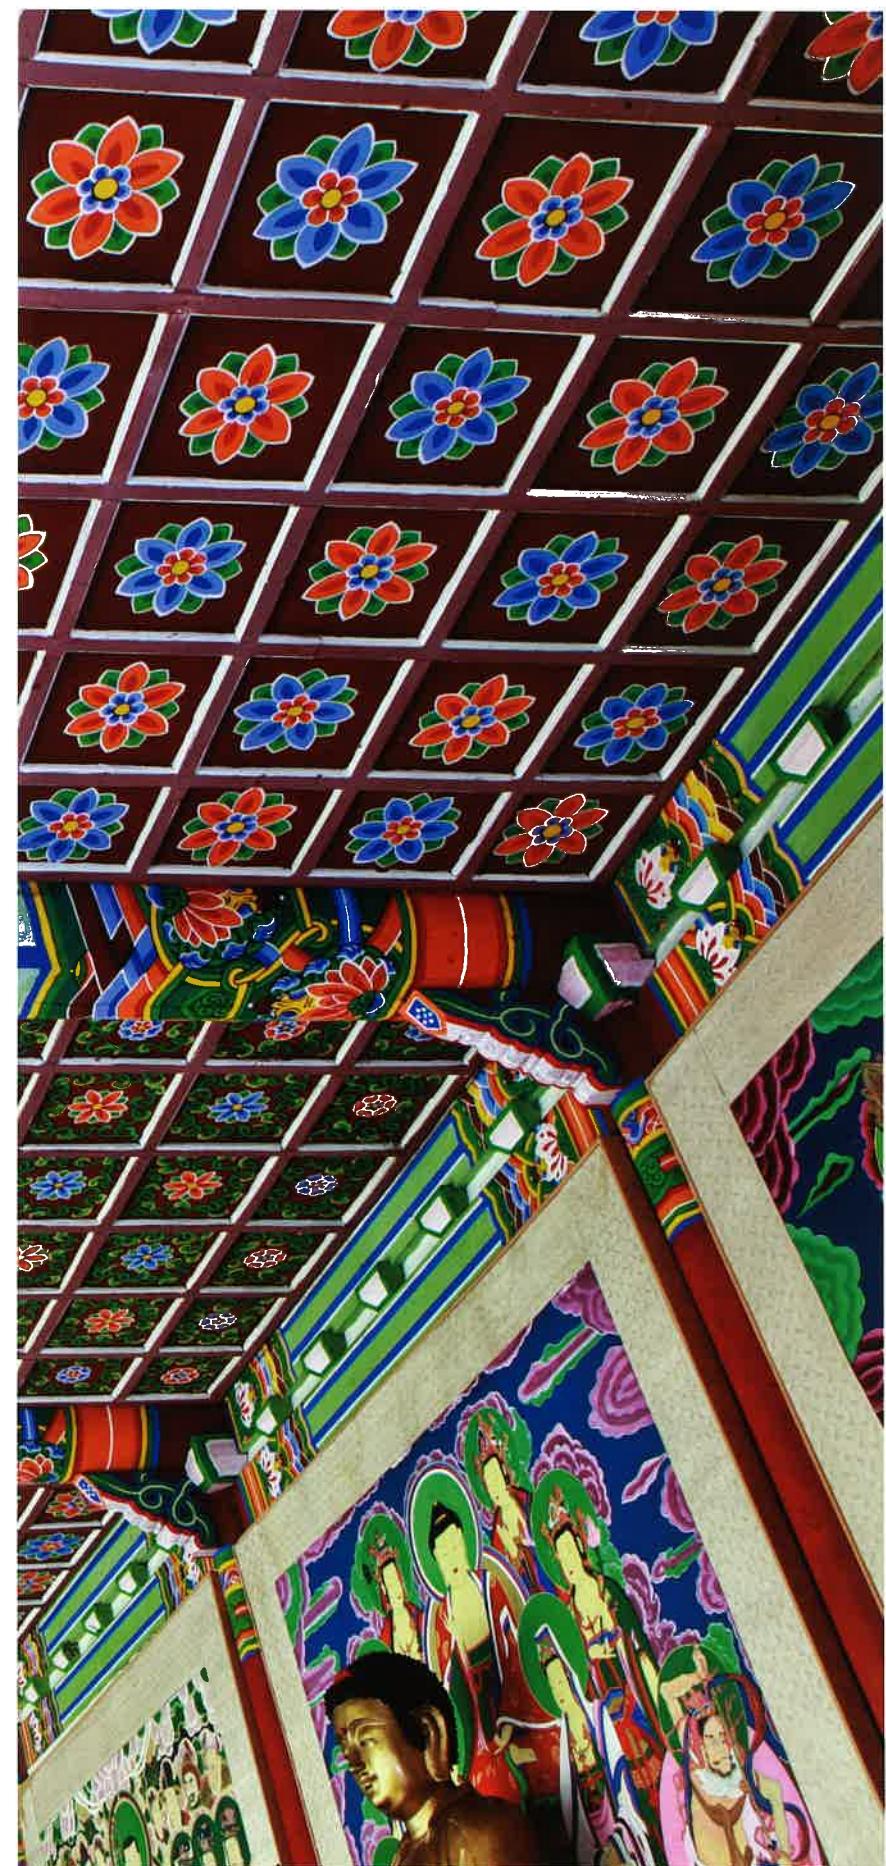
대웅전 내부 우물천장 / 大雄殿 內部 格子天障 / latticed ceiling, Tacungjón hall

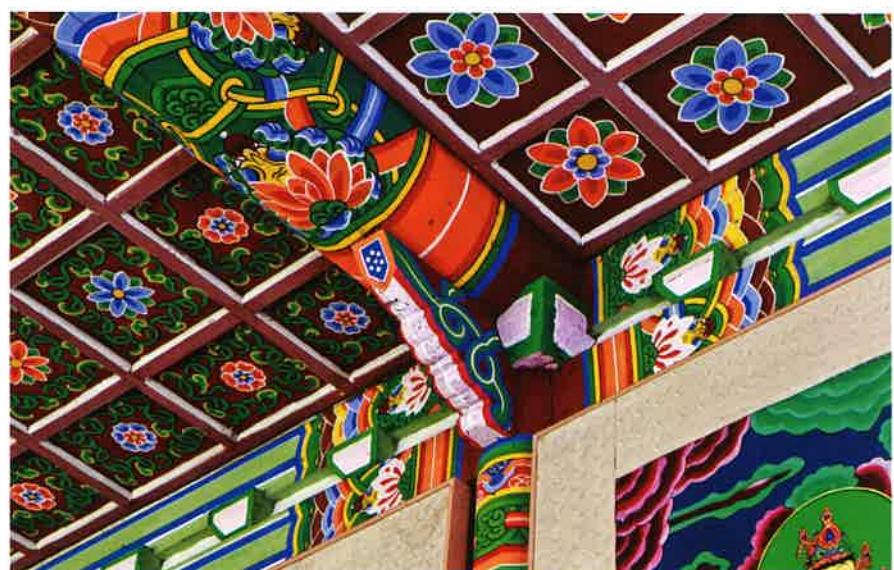
대웅전 내부 동쪽 측면 주상포 / 大雄殿 內部 東側 柱上包
brackets above eastern columns, Tacungjón hall

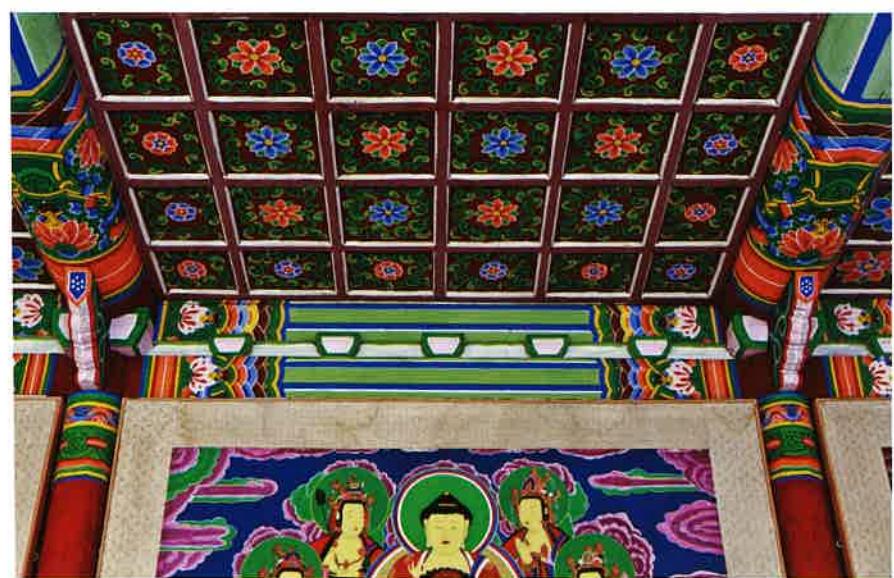
대웅전 내부 뒷면 액방과 도리 / 大雄殿 內部 後面 額枋·道里
backward lintel and cross-beam, Tacungjón hall

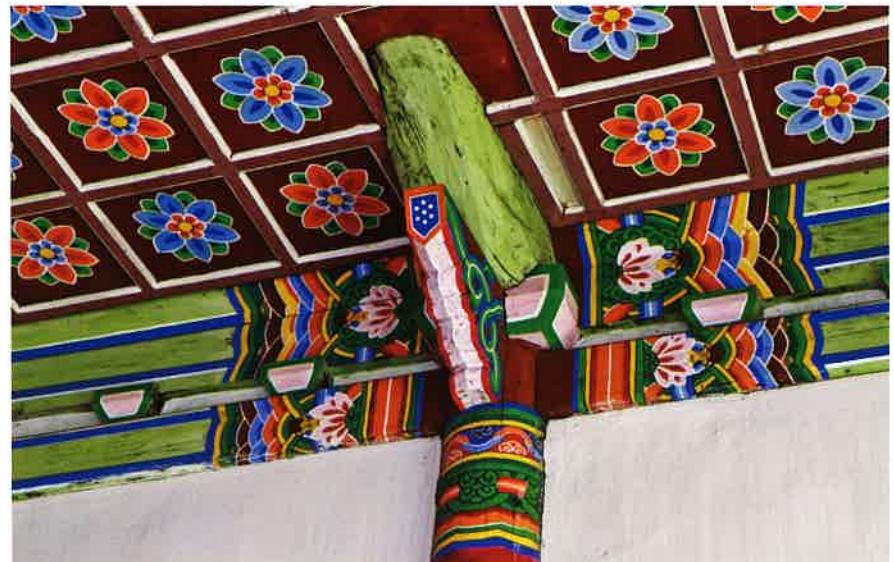
대웅전 내부 서쪽 측면 주상포 / 大雄殿 內部 西側 柱上包
brackets above western columns, Tacungjón hall

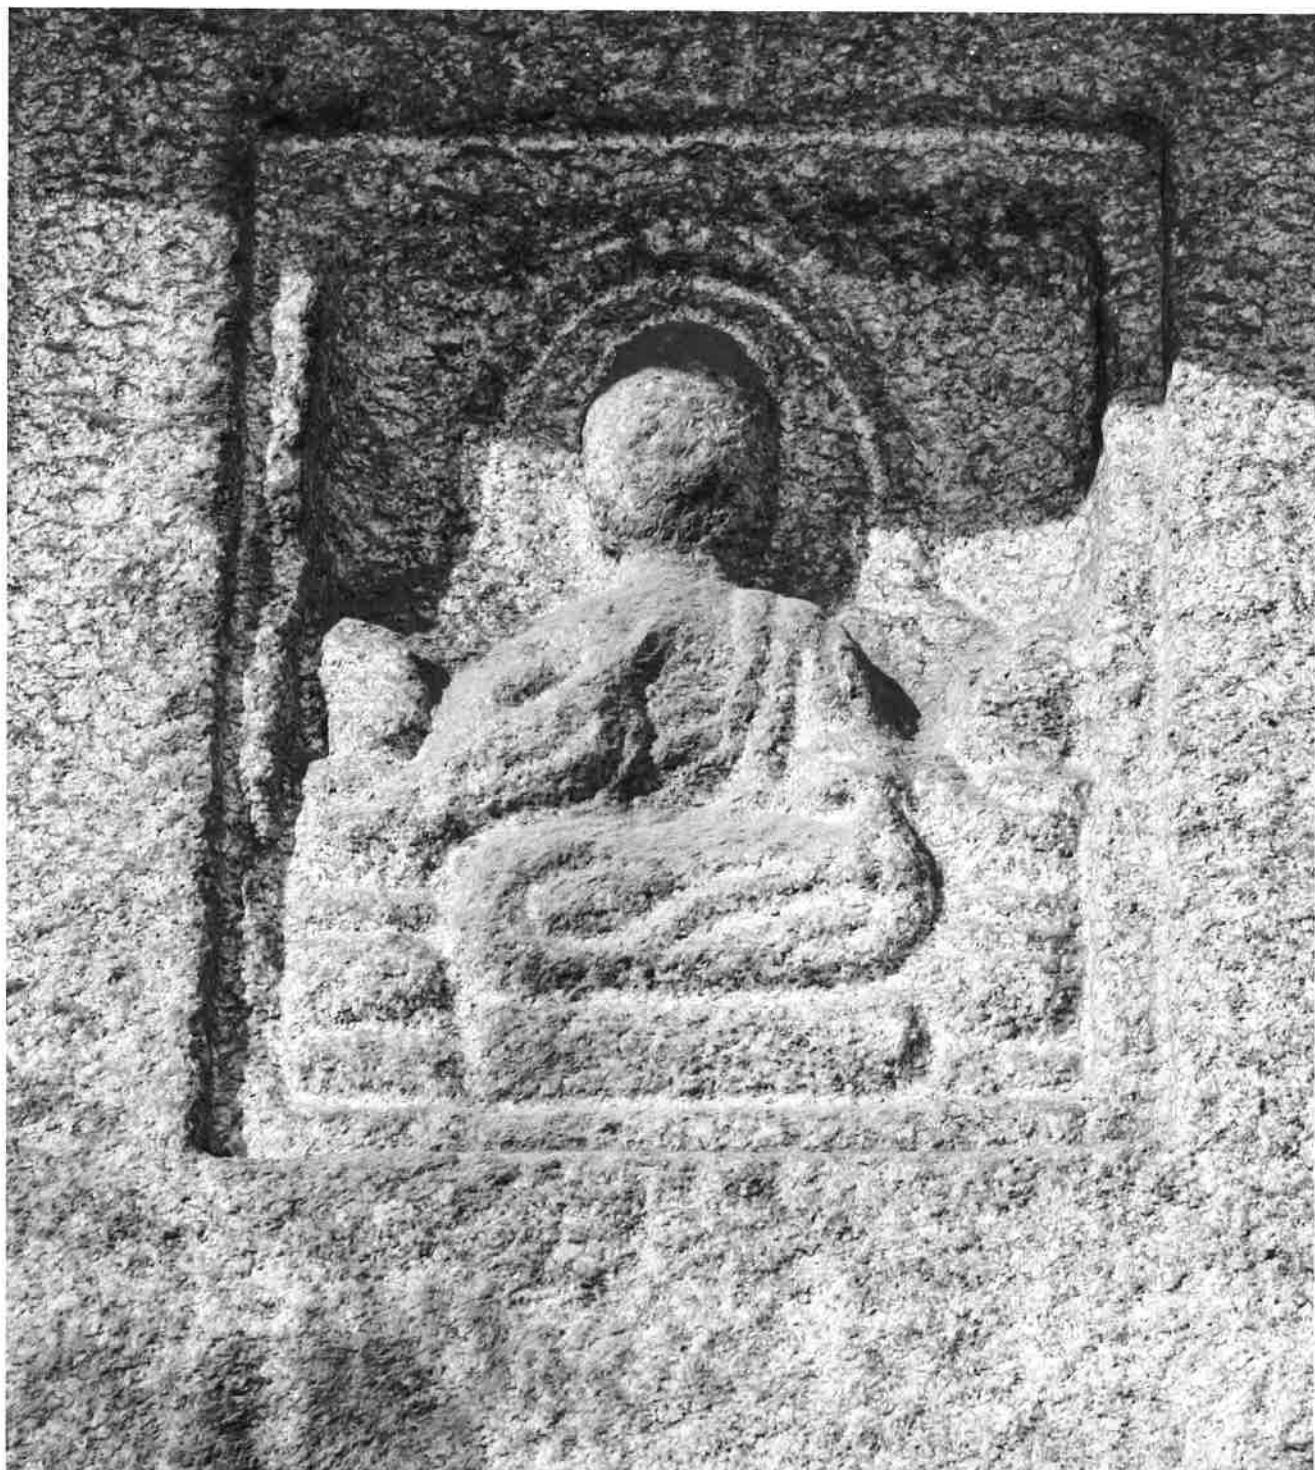
흥복사 6각7층탑 2층 탑신 조각 / 興福寺 六角七層塔 二層 塔身 彫刻
2nd floor piece of 6-angled and 7-storied pagoda body, Hǔngboksa

흥복사 6각7층탑은 원래 평양 평천구역 평천동의 흥복사터에 있던 것을 용화사 경내로 옮겼다.

고려 시기의 다각탑으로 높이는 5.35m이다. 1024년에 세워졌으며, 국보유적 제24호로 지정되어 있다.

Hǔngboksa 6-angled and 7-storied pagoda was moved from site of Hǔngboksa, P'yōngch'ōn-dong, P'yōngyang to inside of Yonghwasa. It is a multiple angled pagoda and 5.35m in height. It is the remains No. 24 as national treasure.

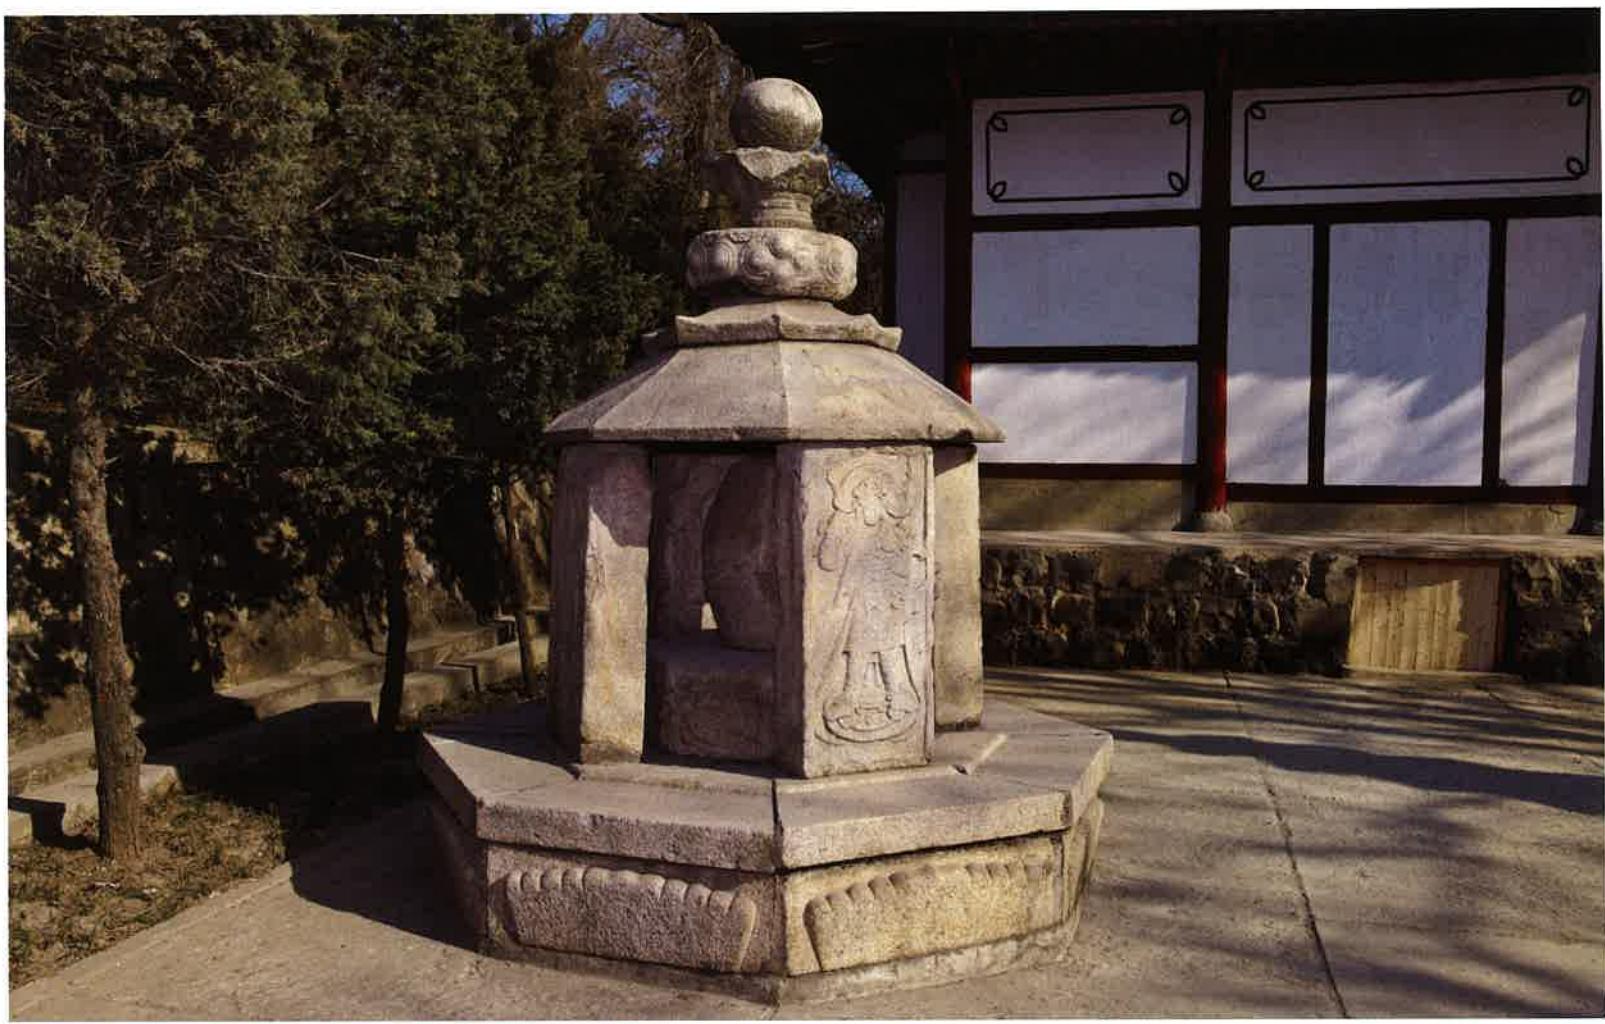
영명사 8각불감 / 永明寺 八角佛龕 / Yōngmyōngsa 8 angled fitted bottom vessel

영명사 8각불감은 원래 평양 영명사터에 있던 것을 용화사 옆 뜰에 옮긴 것이다. 고려시기 불감으로, 2단의 받침돌 위에 부처를 넣기 위한 불감을 만들고, 그 위에 지붕돌과 머릿돌을 놓았다. 불감의 평면은 8각으로 되어 있으며, 현존 높이는 약 3m이다. 국보유적 제148호로 지정되어 있다.

Yōngmyōngsa 8-angled fitted bottom vessel was move from the site of Yōngmyōngsa to yard near Yonghwasa. It was made in Koryō period. There is a shrine on 2-storied stylobate and roof stone and cornerstone over shrine. It is 3m in height and the remains No. 148 as national treasure.

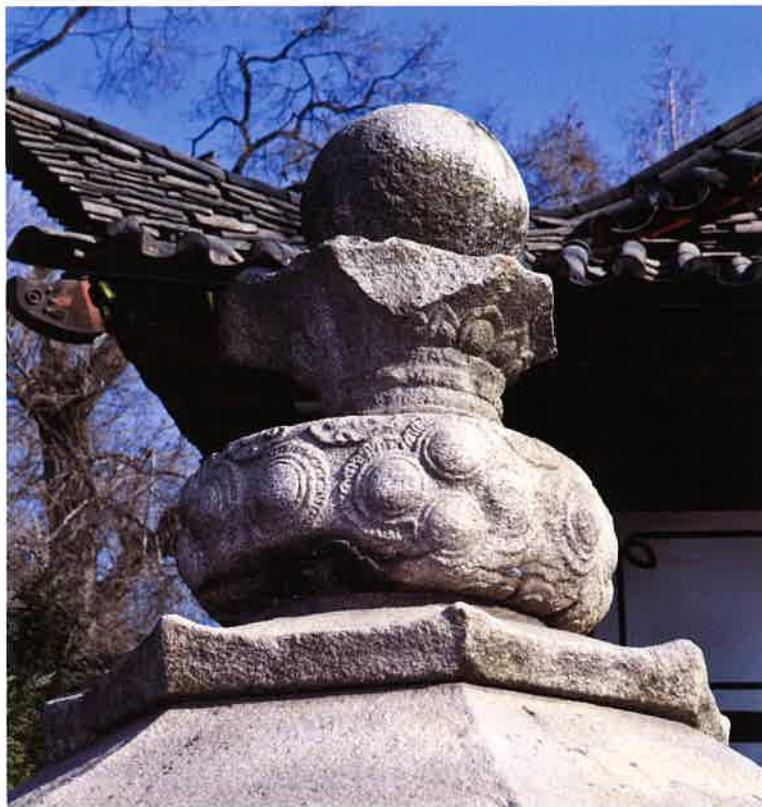
영명사 8각불감 옥개석 / 永明寺 八角佛龕 屋蓋石
roof stone of Yōngmyōngsa 8-angled fitted bottom vessel
