법흥사

Pŏp'ŭngsa

법흥사 연혁

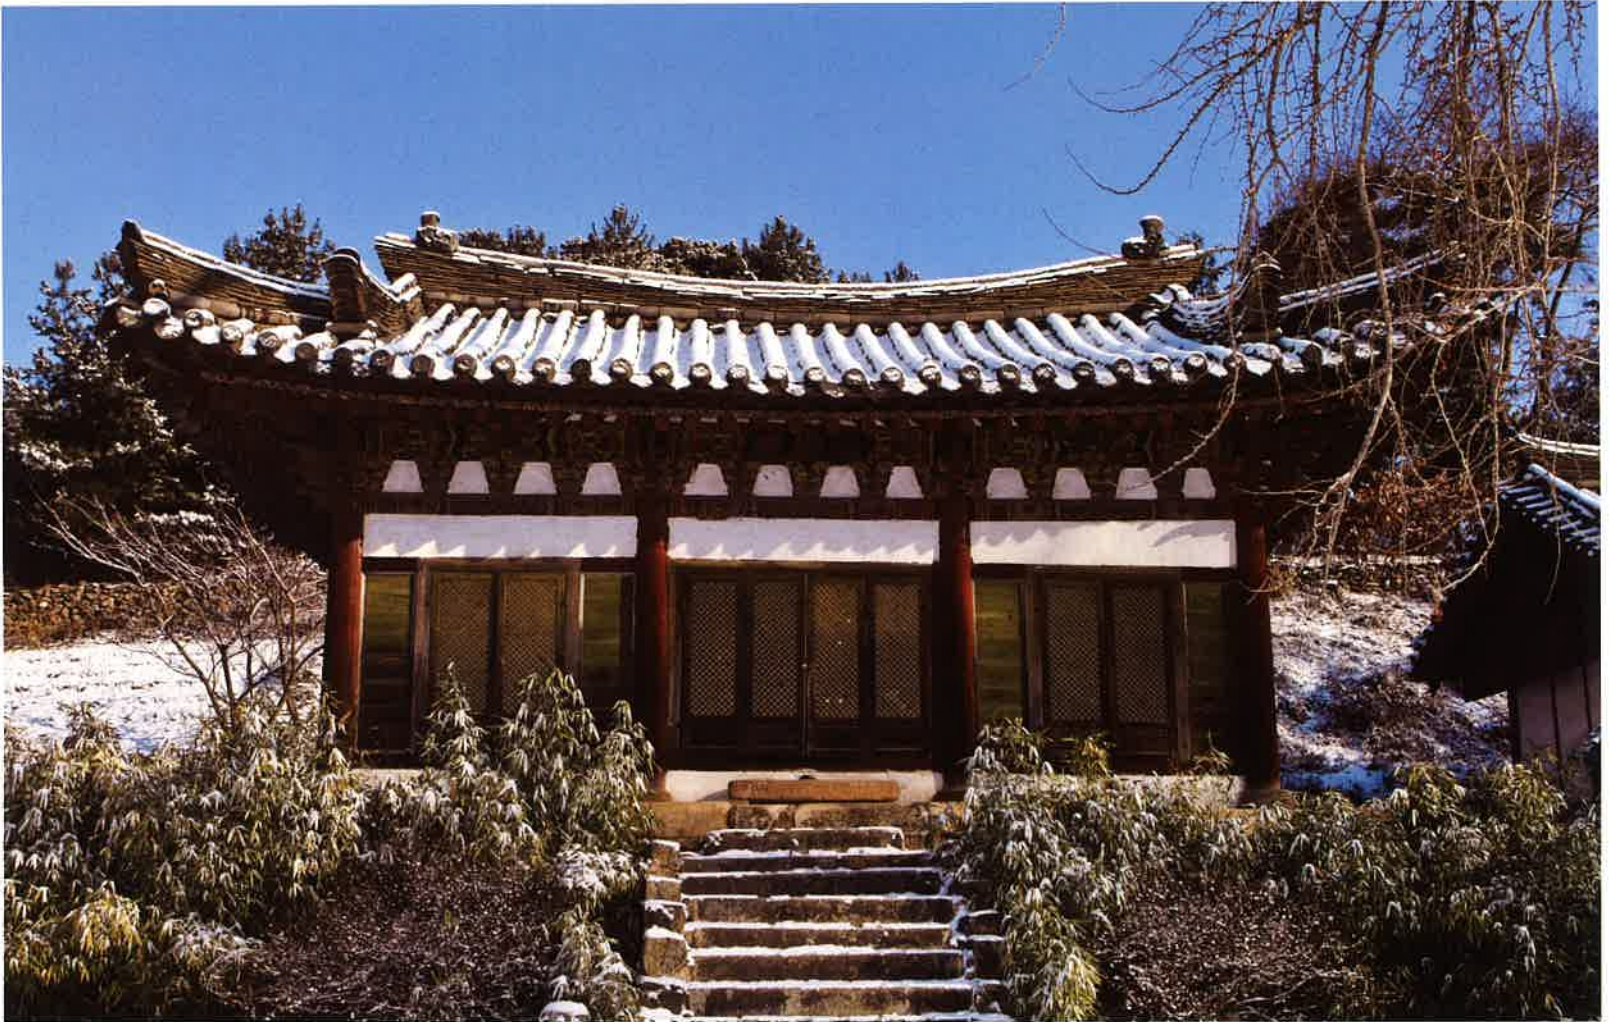
극락전은 정면 3칸(9m), 측면 2칸(6.3m)의 익공식합각집으로 조선 후기에 새로 지어졌다.

Kügnakchön hall was newly built in Chosön period as Ikkong structural gable with 3 front aspects(9m) and 2 side aspects(6.3m).

극락전 앞면 / 極樂殿 前面 / front, Kungnakchön hall

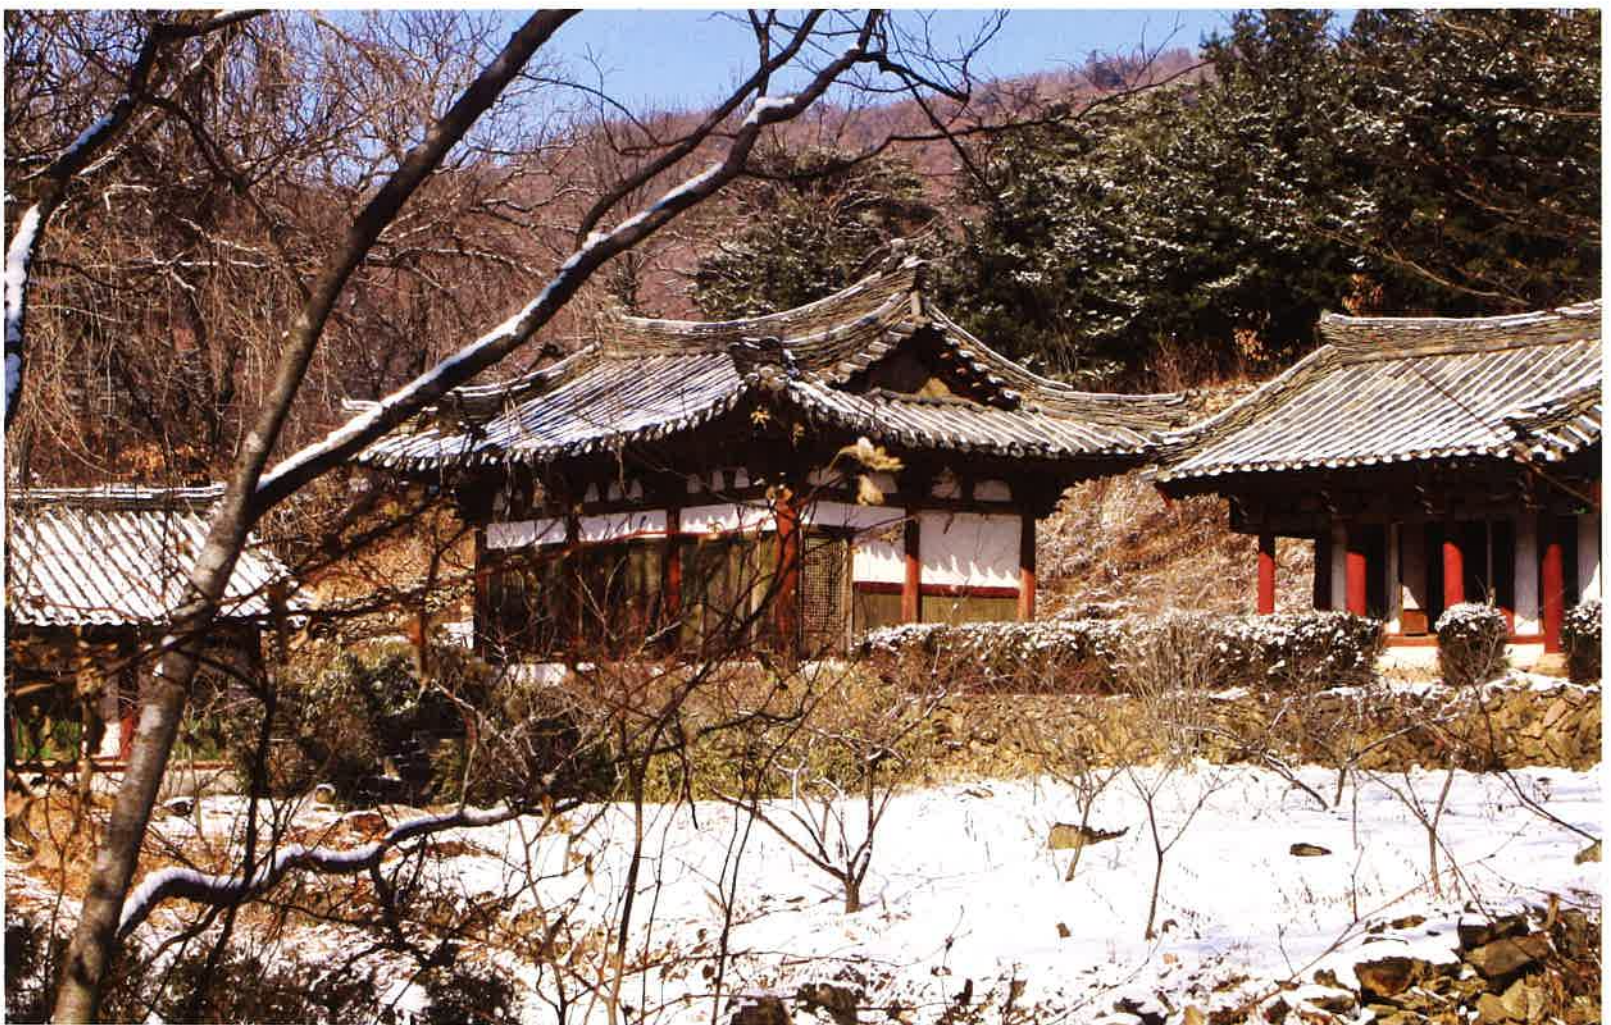
극락전 측면 / 極樂殿 側面 / side, Kungnakchön hall

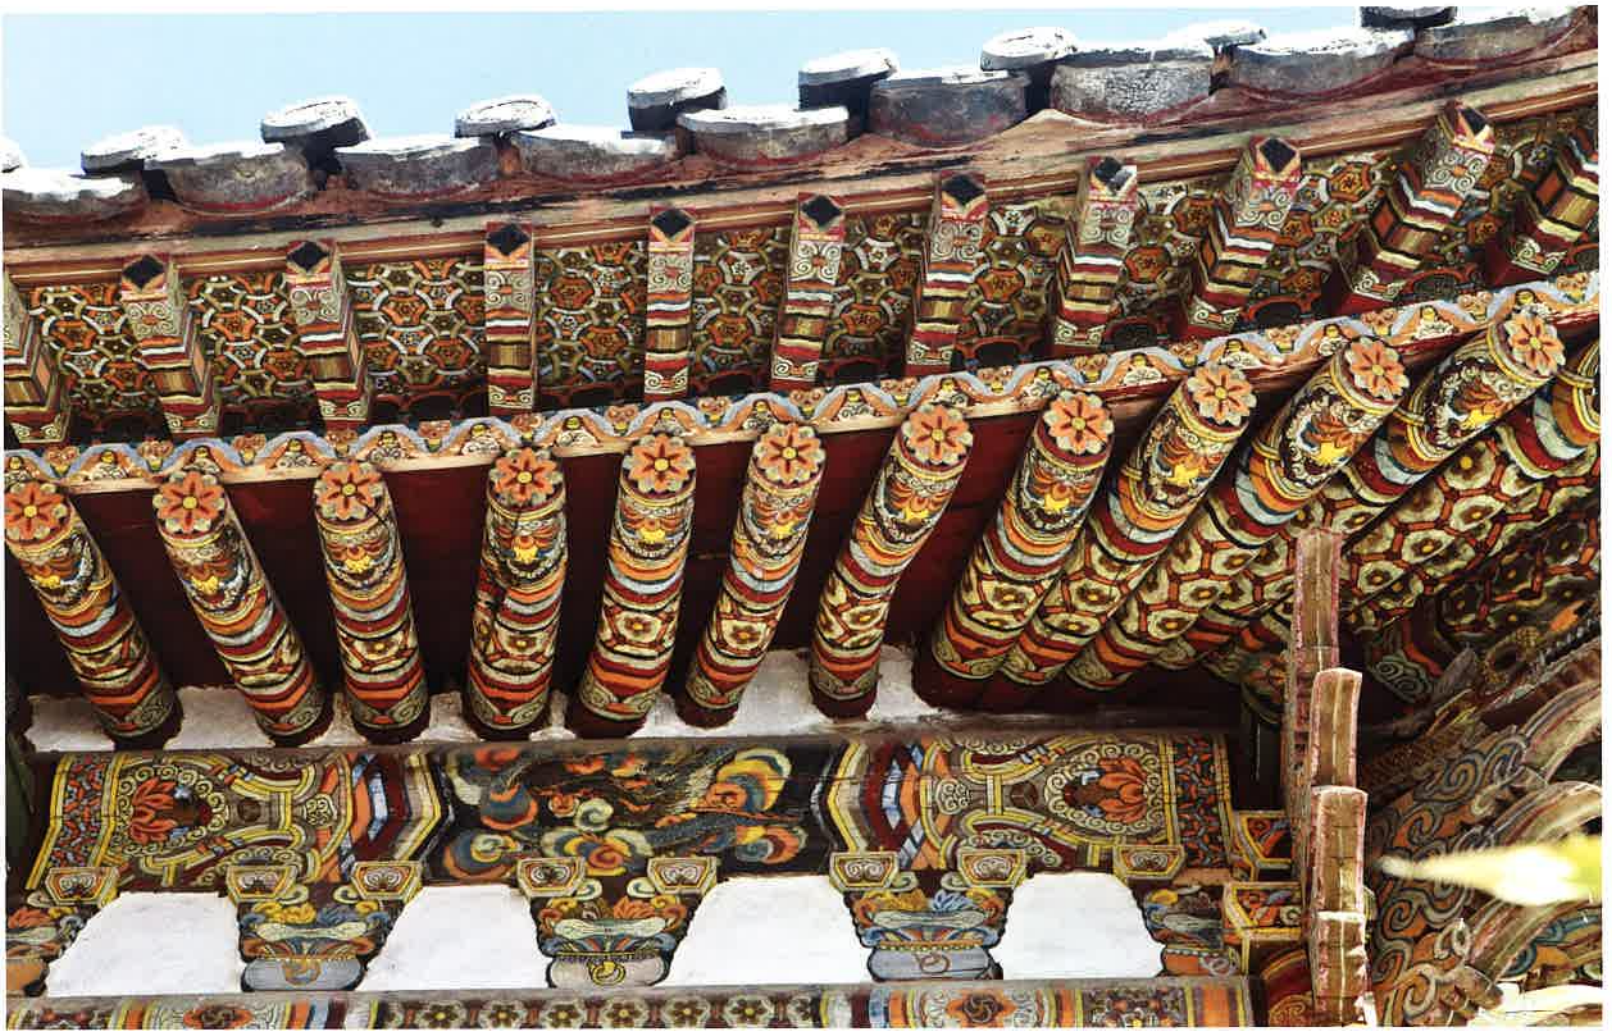
극락전 앞면 공포와 부연 / 極樂殿 前面 棋包·附椽 / front brackets and flying rafter, Kungnakchön hall

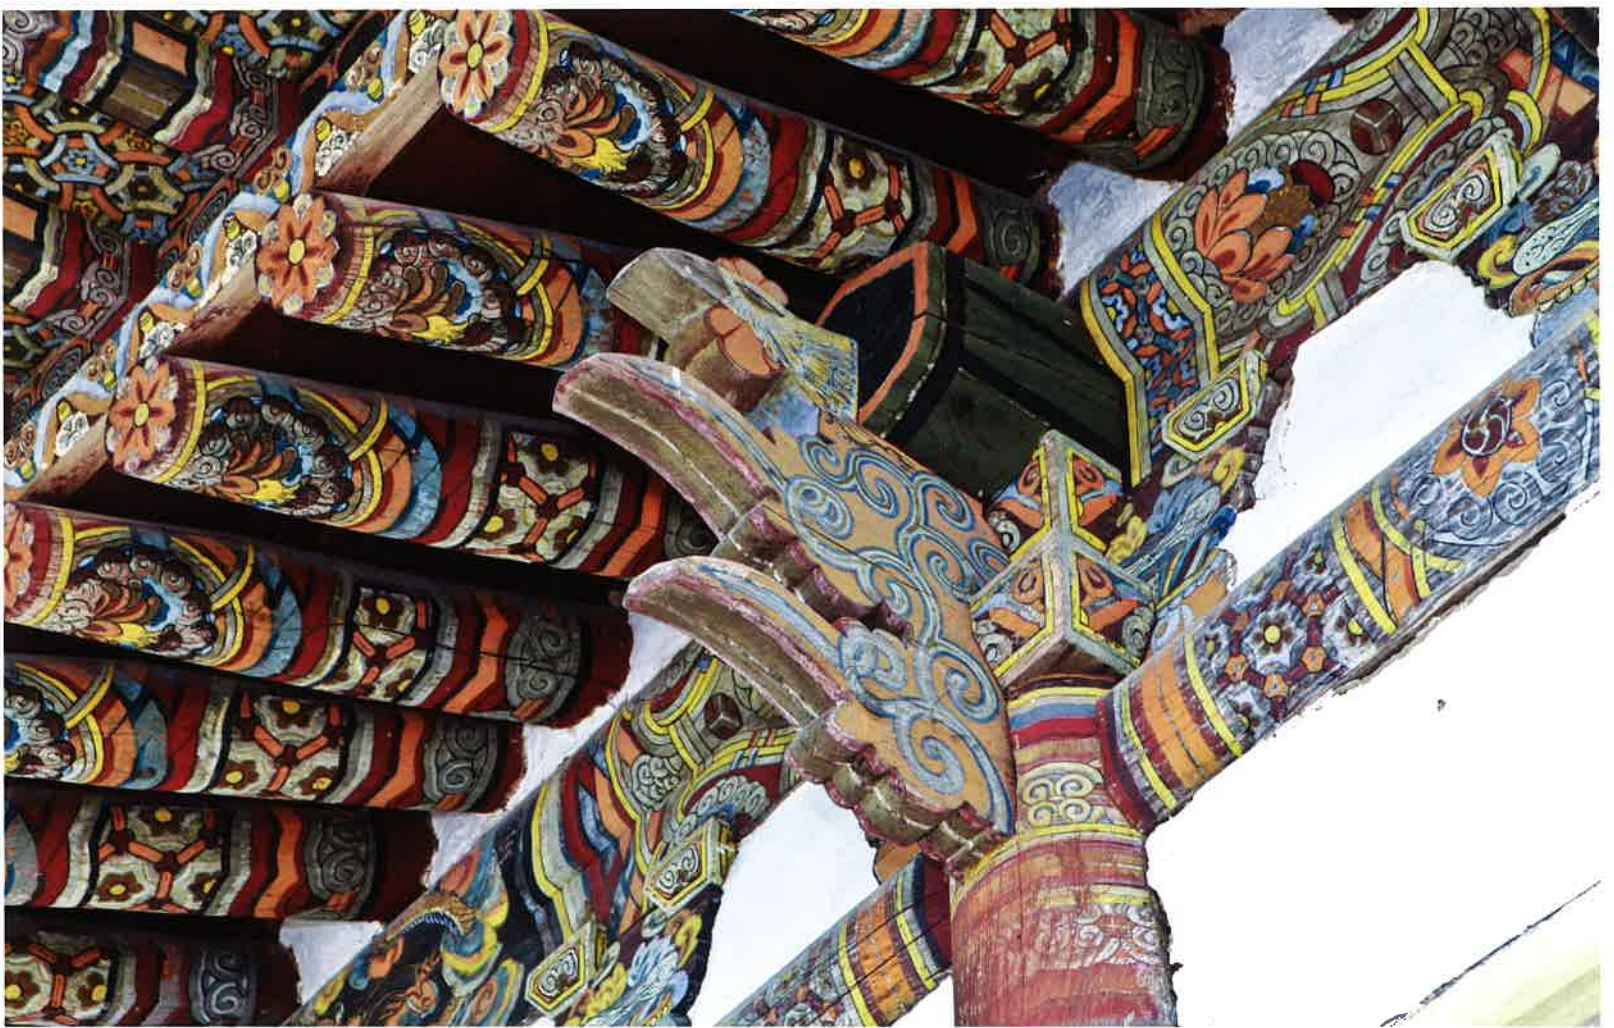
극락전 앞면 주상포 / 極樂殿 前面 柱上包 / brackets above front columns, Kungnakchön hall

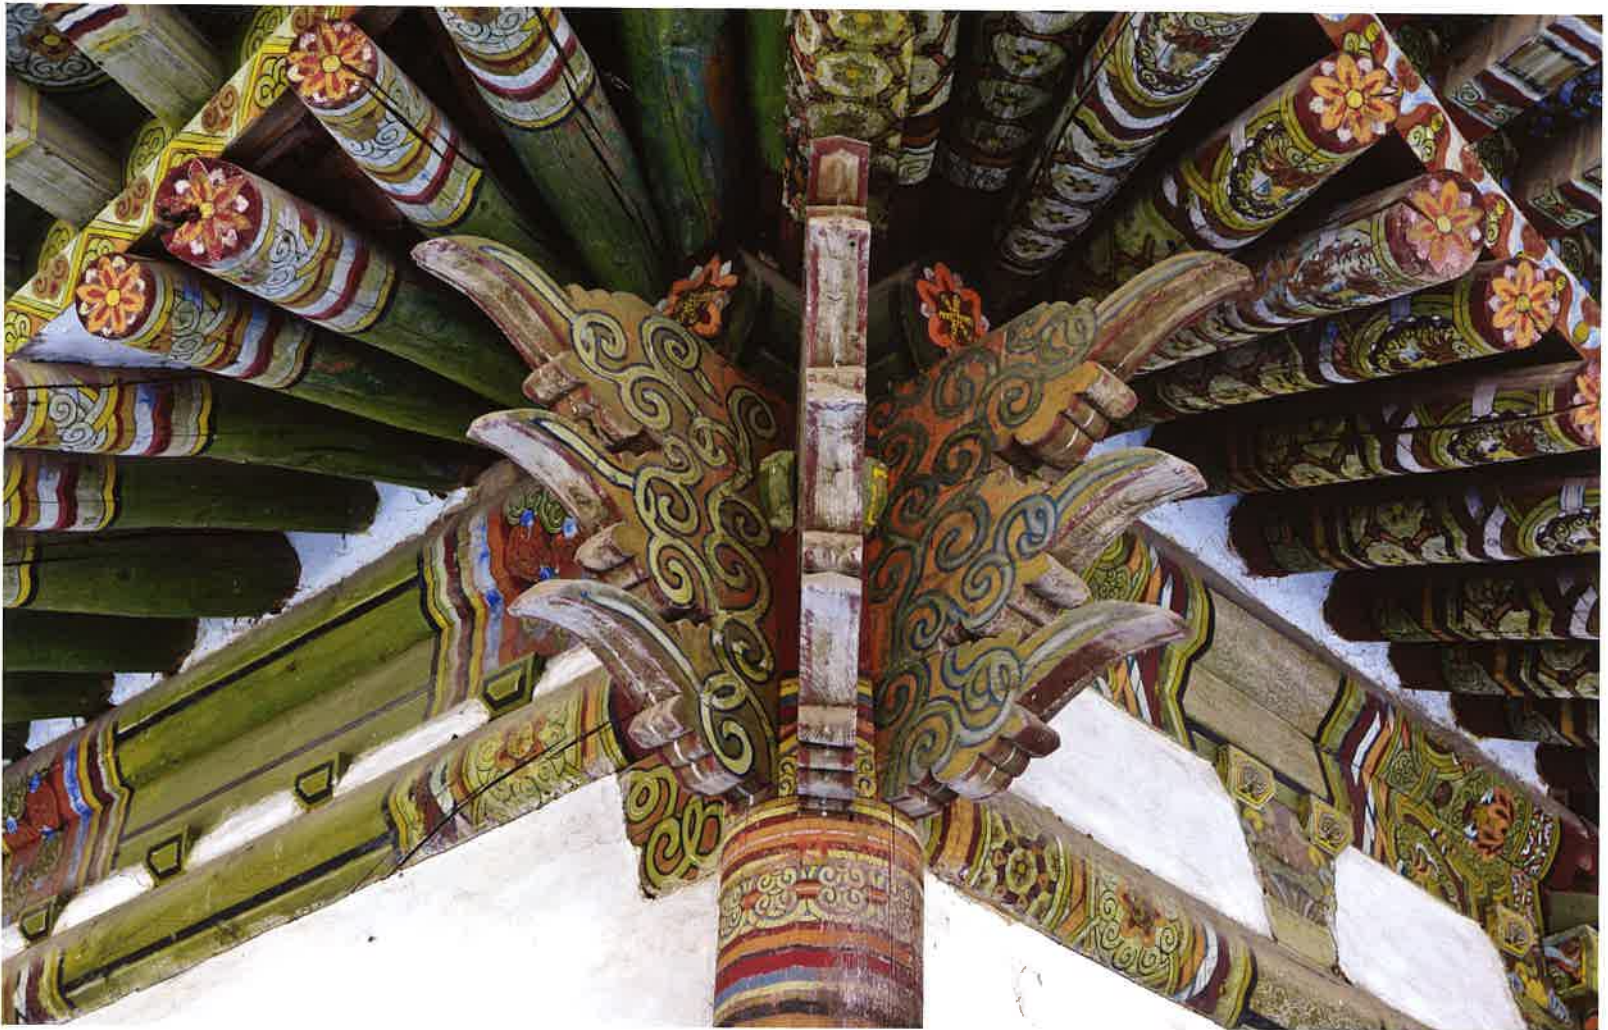
극락전 서쪽 뒷면 귀포 / 極樂殿 西側 後面 耳包 / western back corner brackets, Kūngnakchōn hall

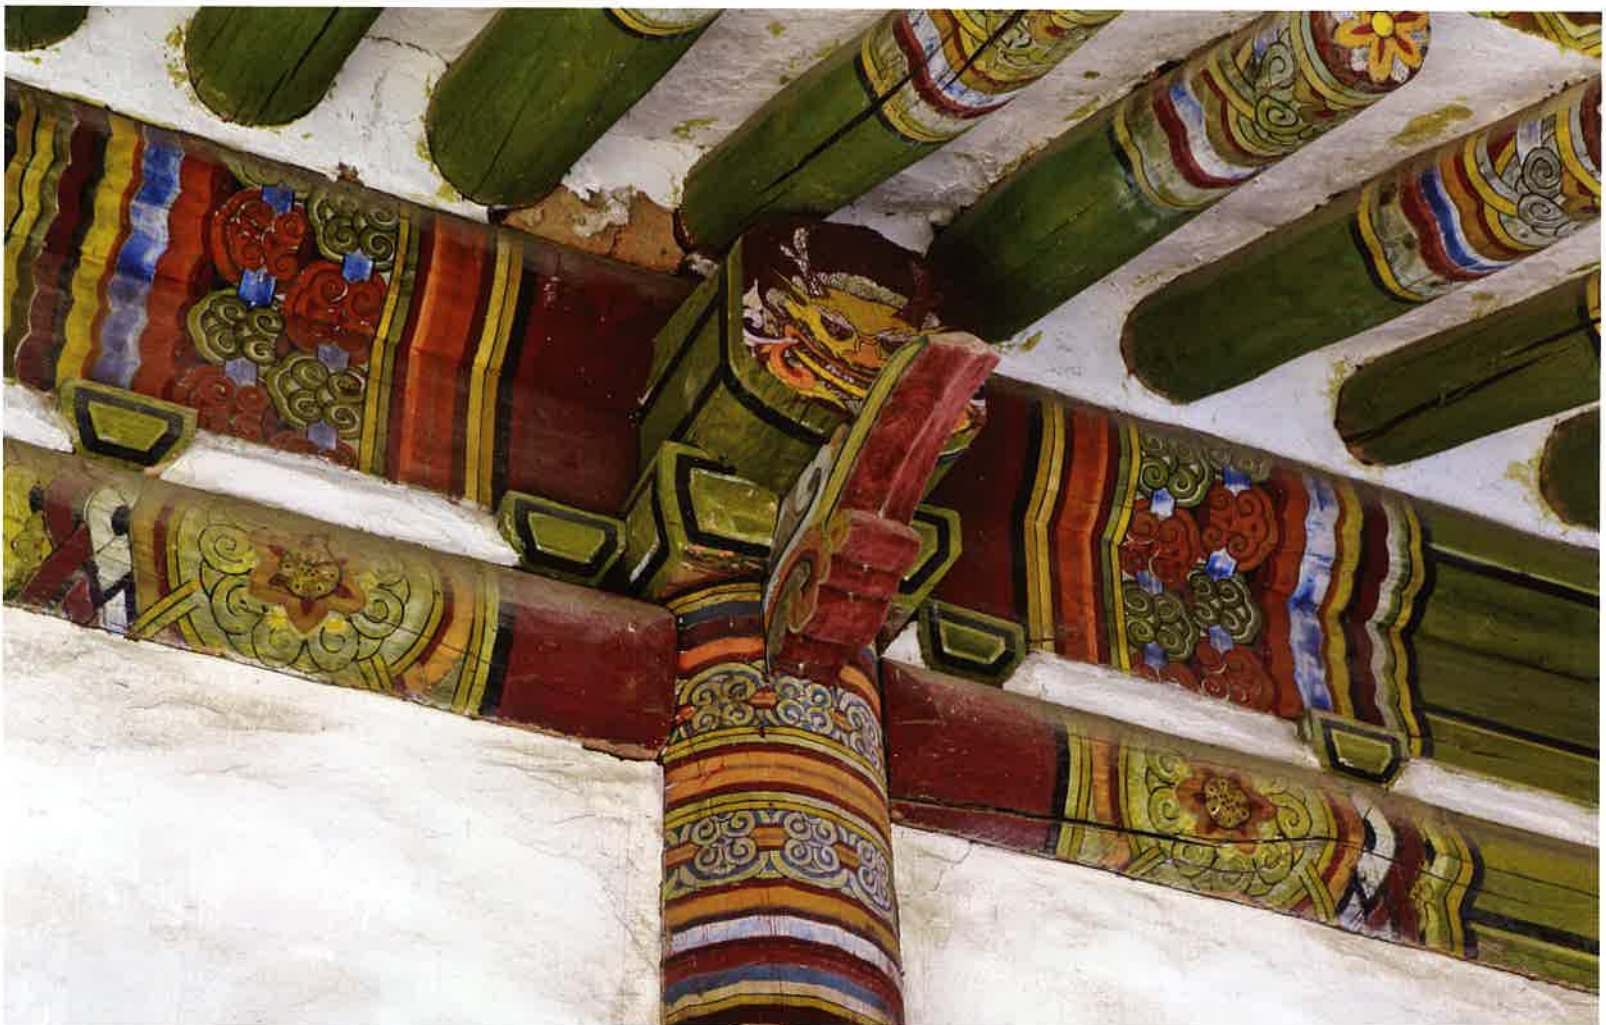
극락전 뒷면 주상포 / 極樂殿 後面 柱上包 / brackets above backward columns, Kūngnakchōn hall

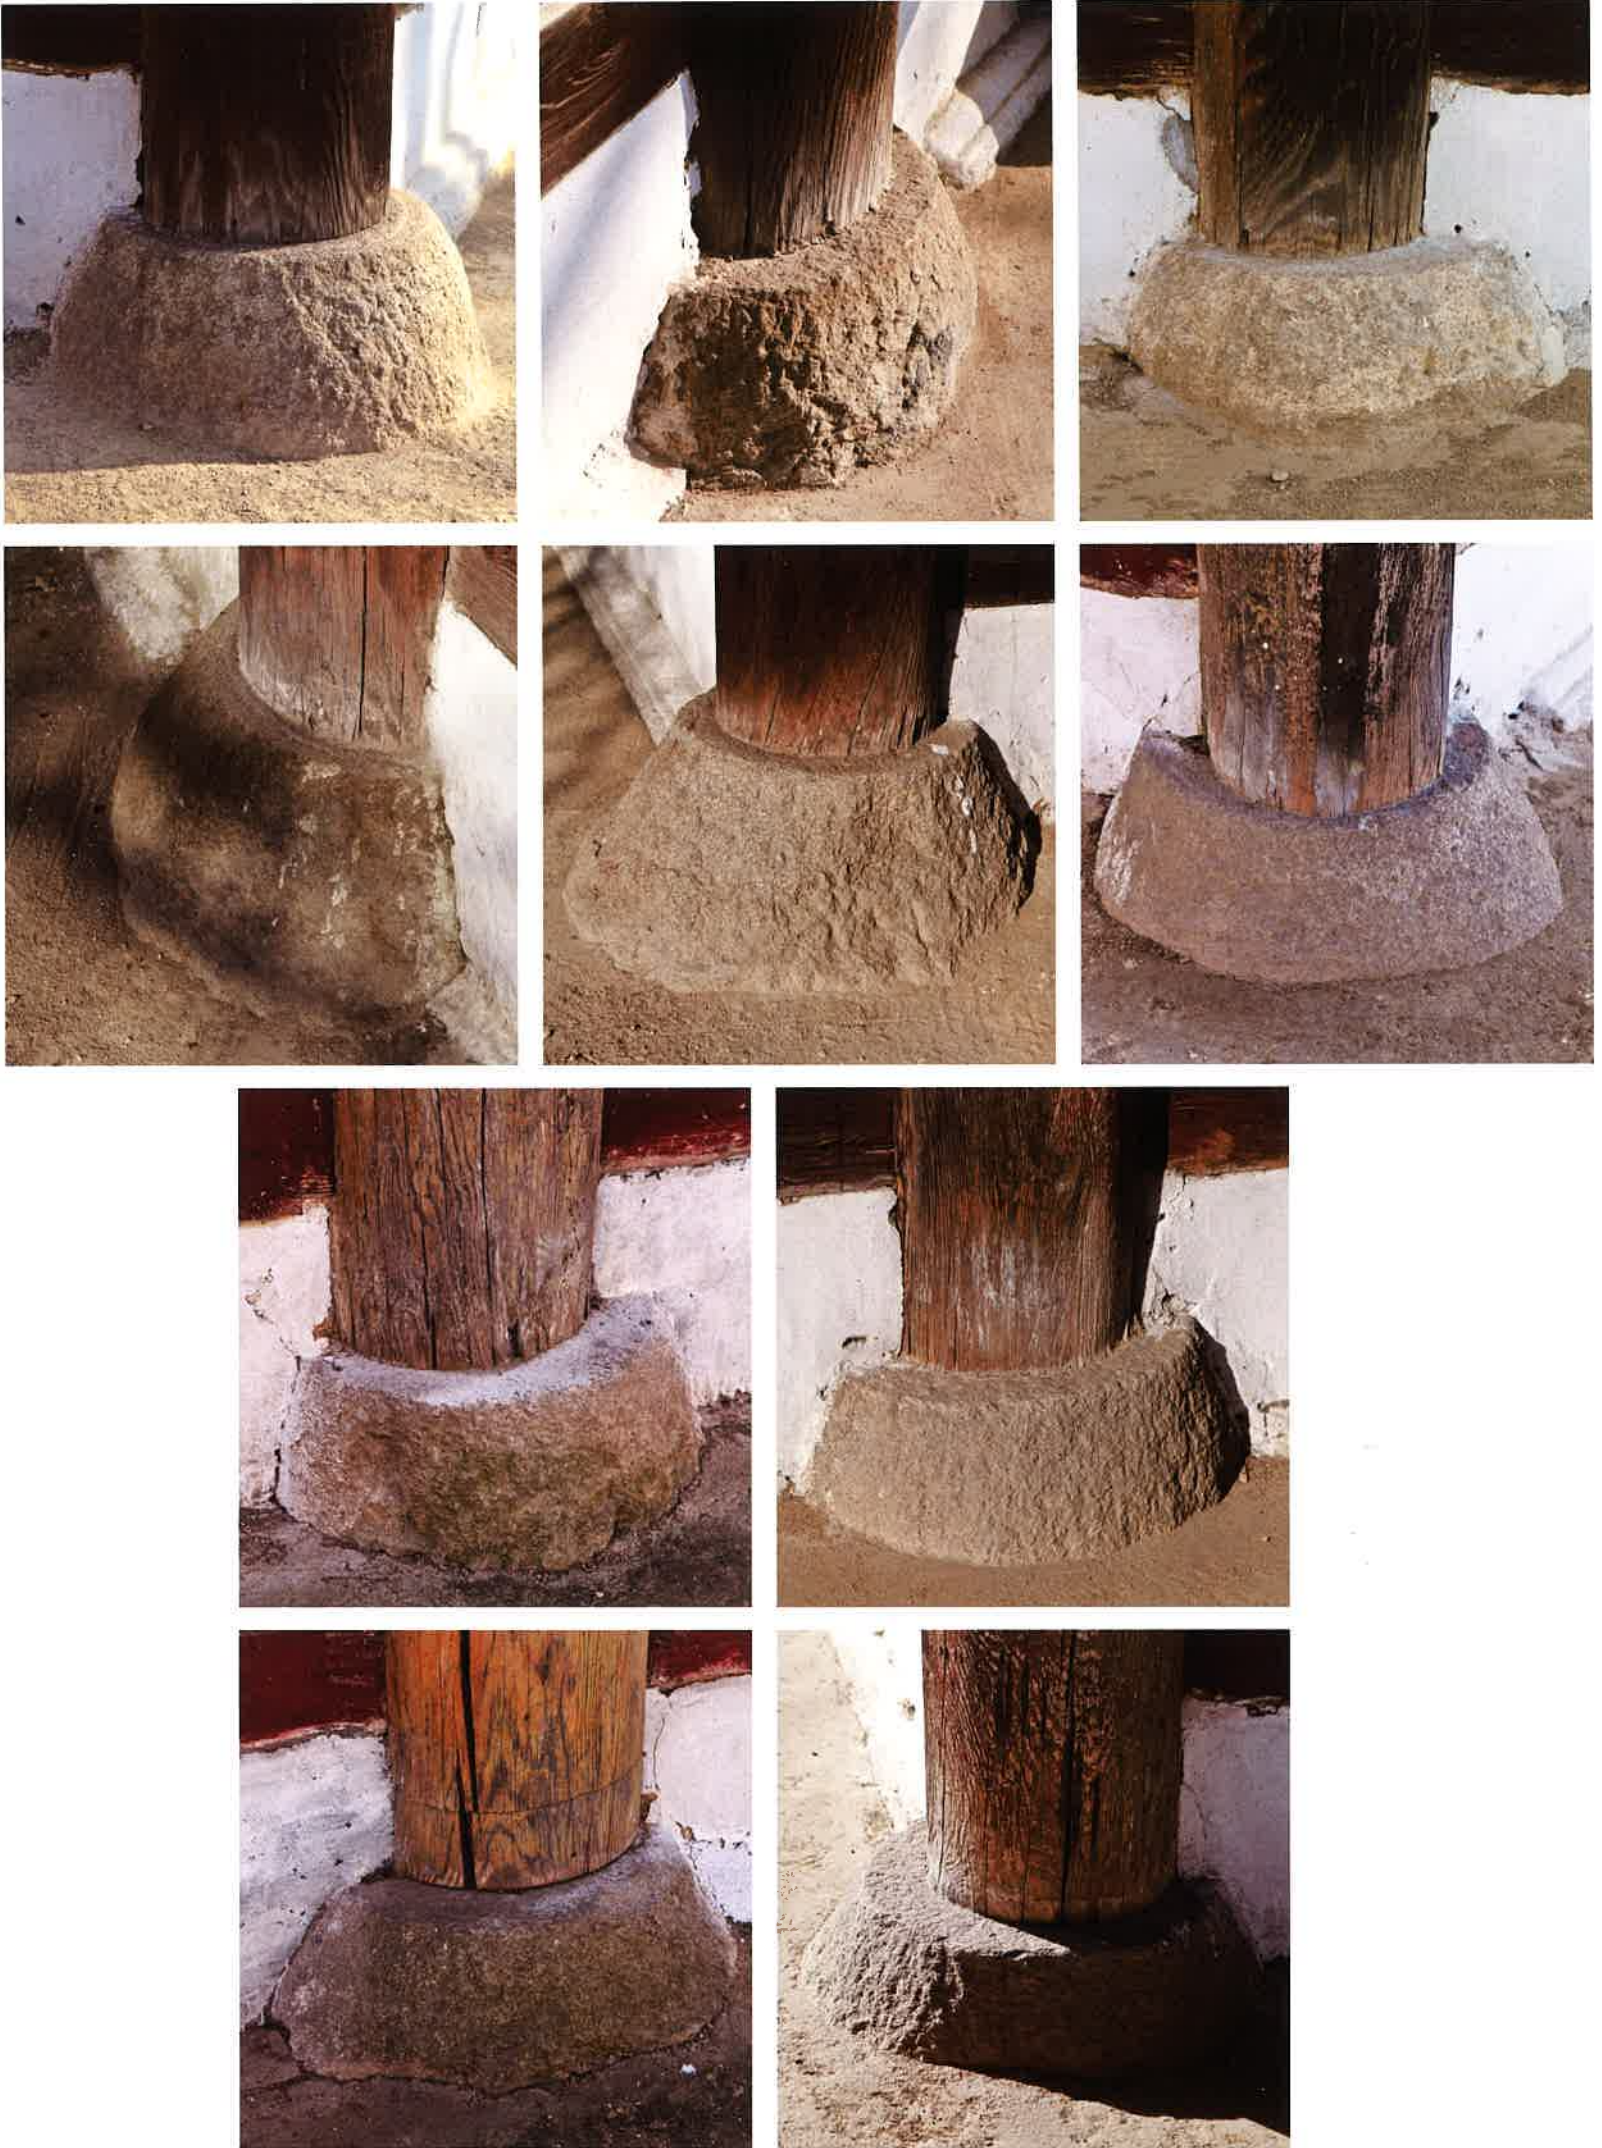
극락전 주춧돌 / 極樂殿 礎石 / plinths, Kūngnakchón hall

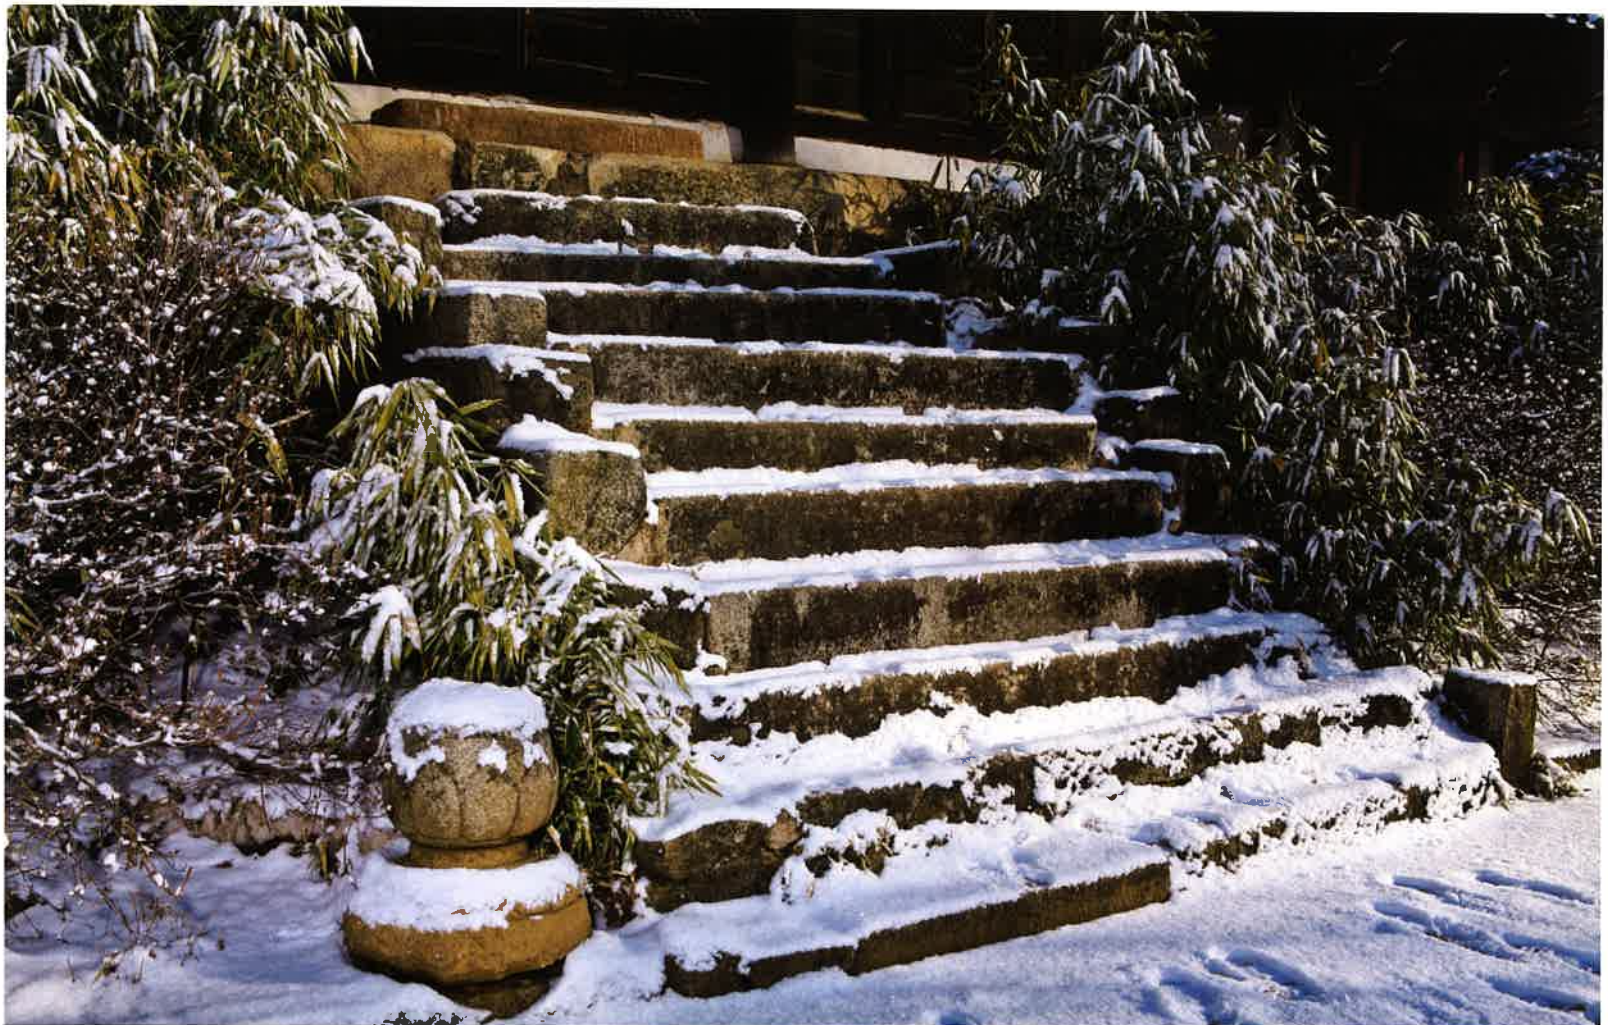
극락전 앞 기단과 계단 / 極樂殿 前面 基壇·階段 / front stylobate and stairs, Küngnakchön hall

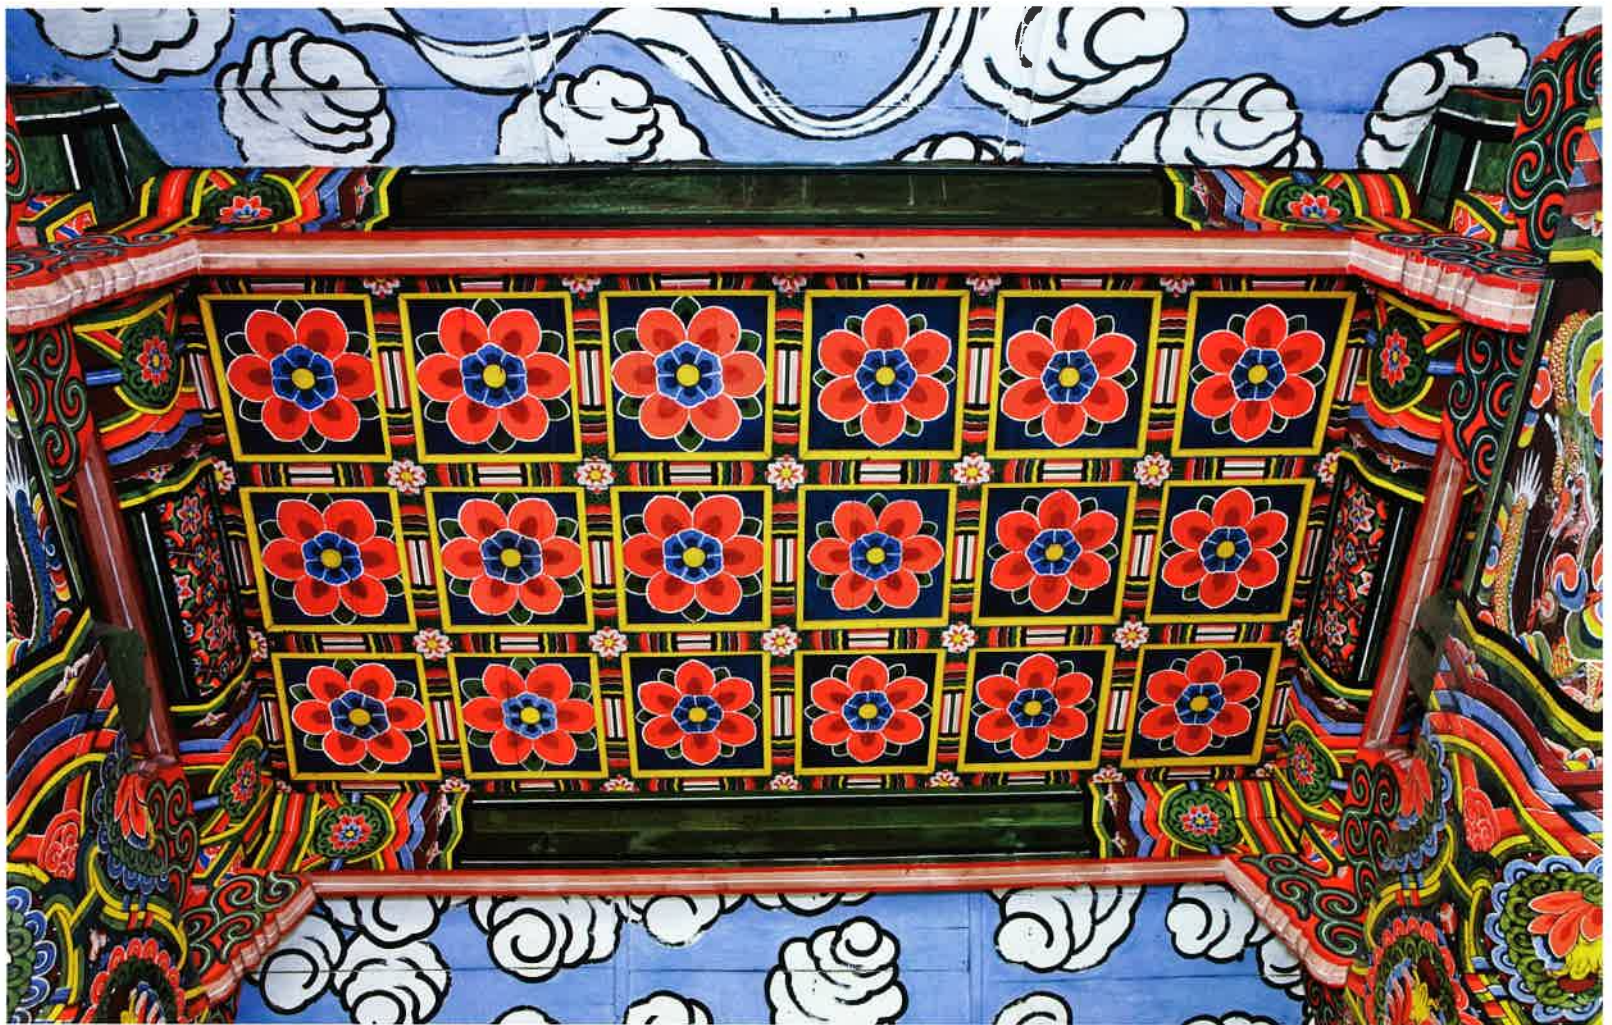
극락전 내부 소란반자 / 極樂殿 內部 格子天障 / latticed ceiling, Kungnakchön hall

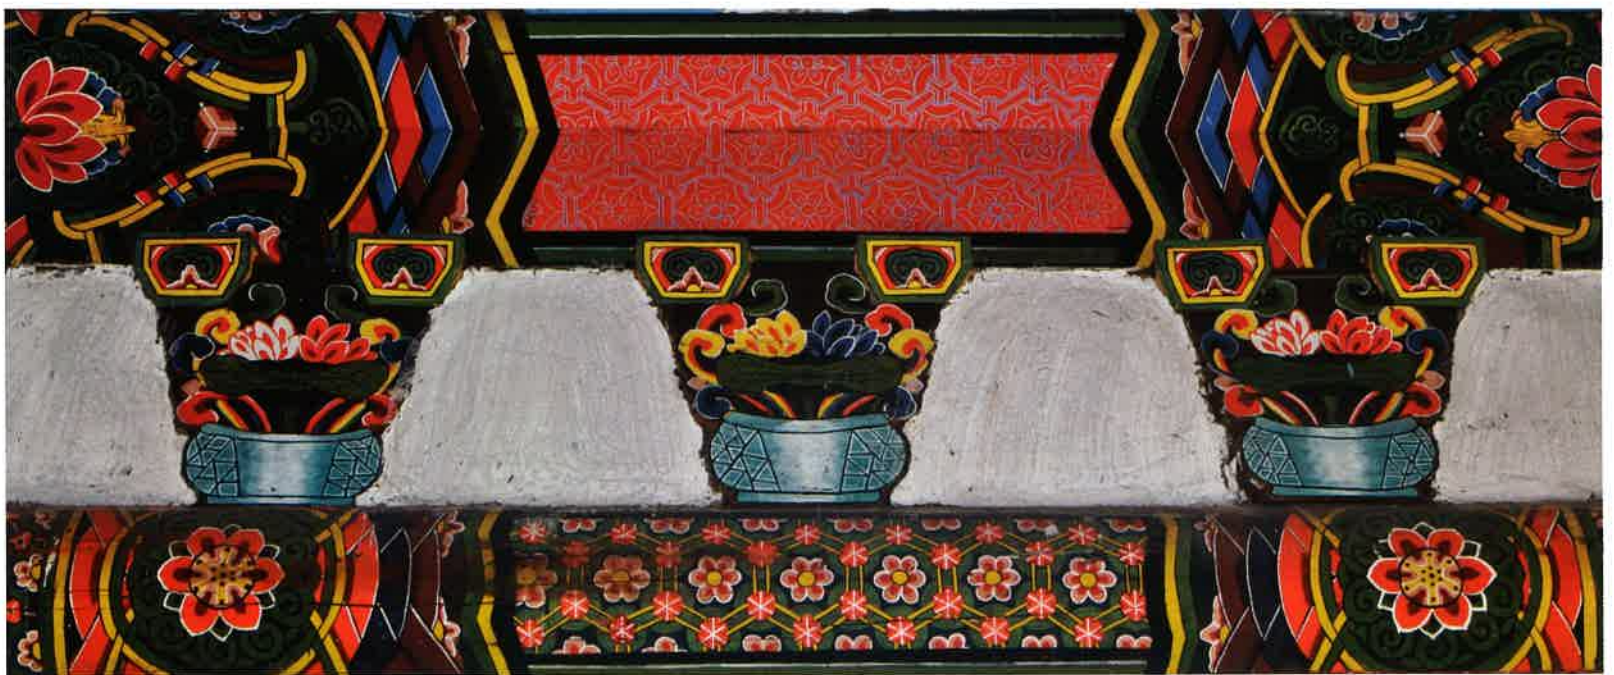
극락전 내부 앞면 화반 / 極樂殿 內部 前面 花盤 / front Hwaban, Kungnakchön hall

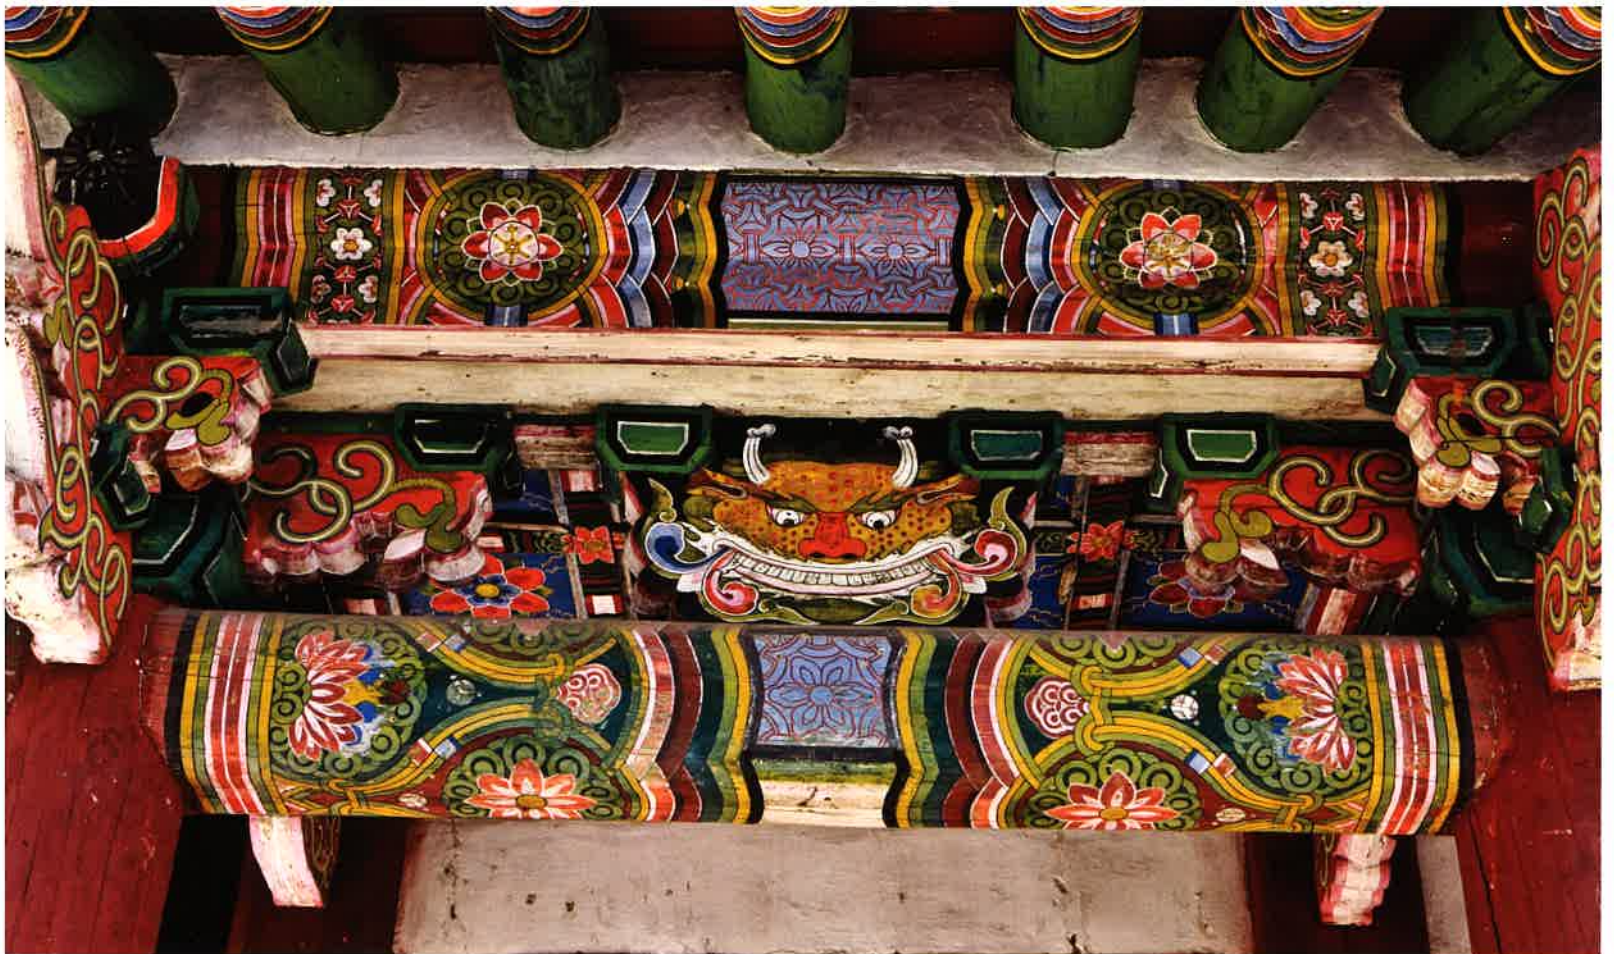
삼화상각 앞면 액방 / 三和尚閣 前面 額枋 / front lintel, Samhwasanggak shrine

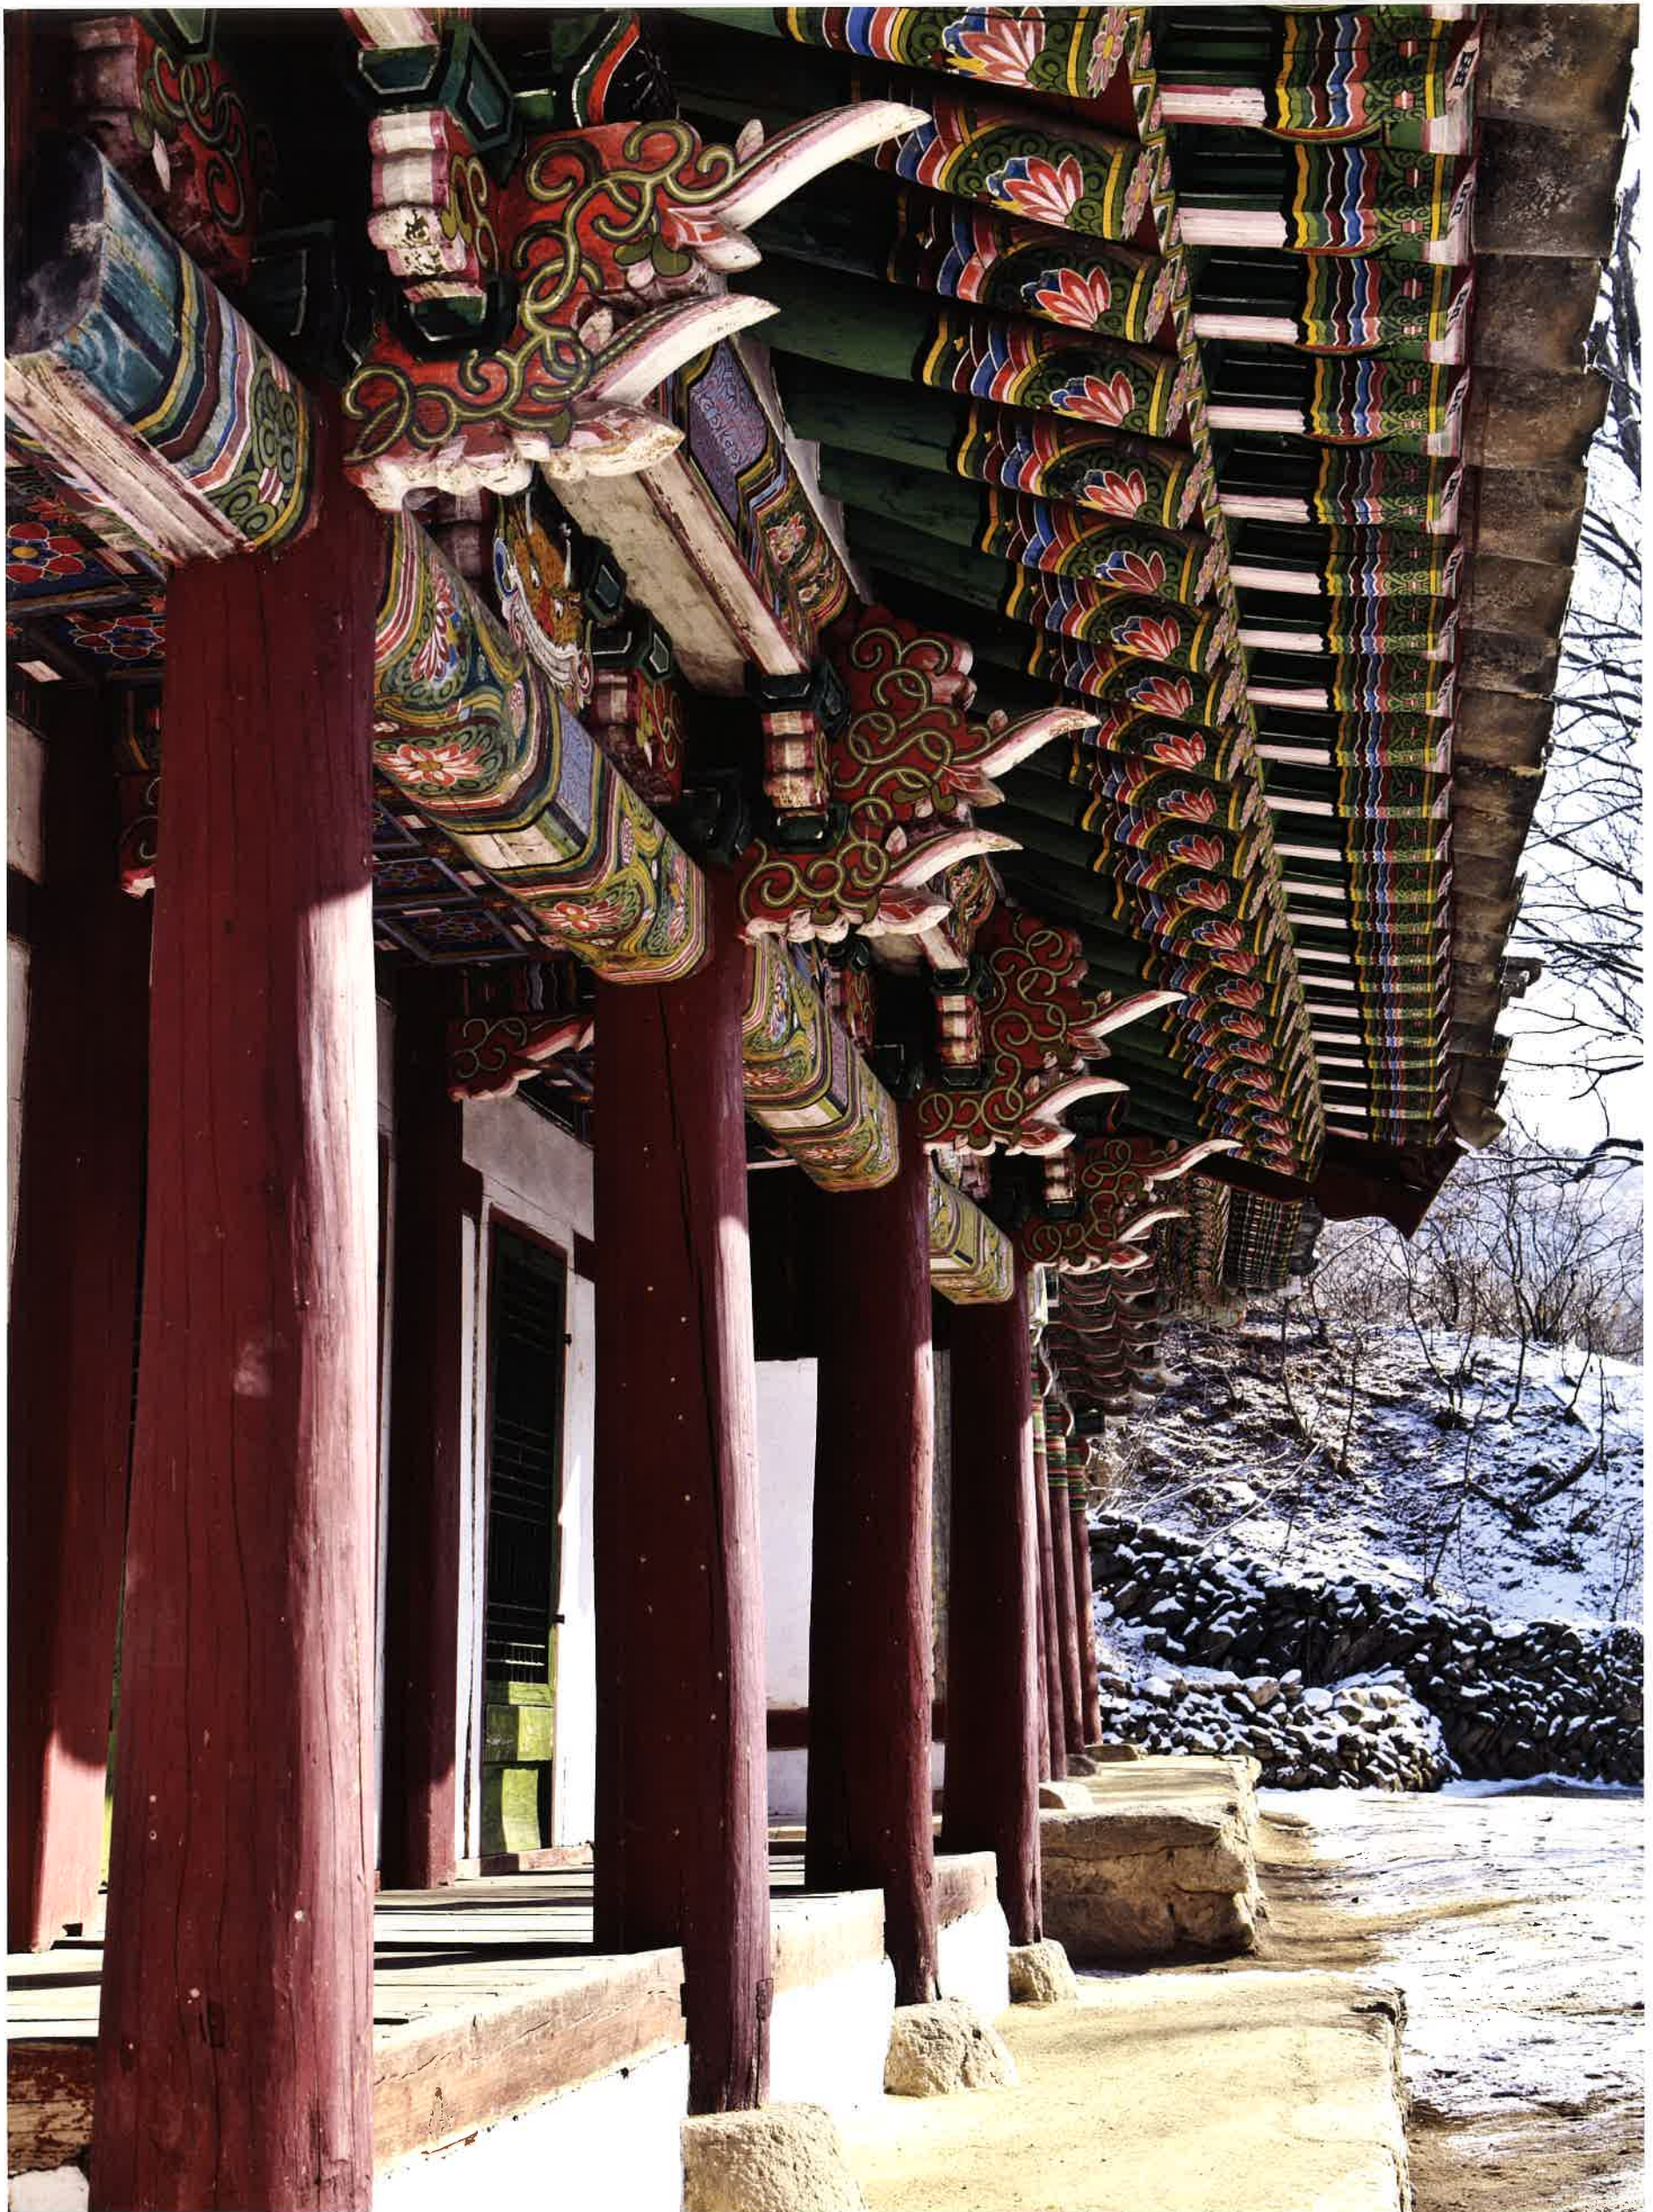
삼화상각 앞면 기둥과 공포 / 三和尚閣 前面 平柱·拱包 / front columns and brackets, Samhwasangak shrine
