법흥사

Pŏp'ŭngsa

법흥사 연혁

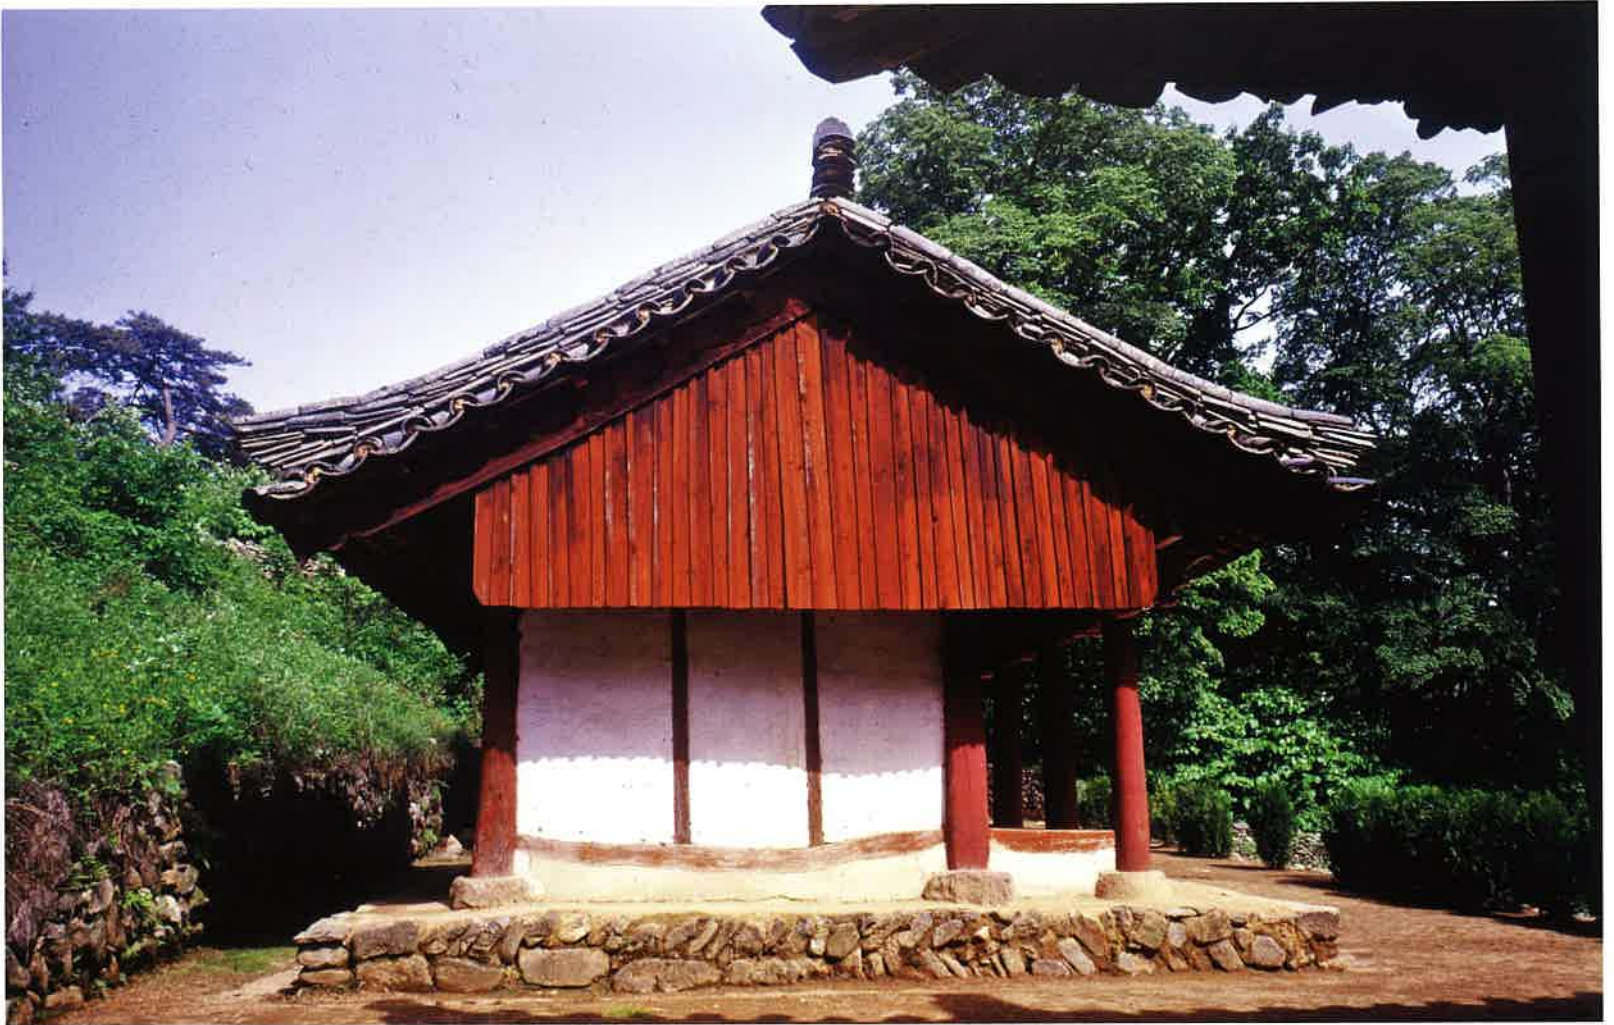
삼화상각 서쪽 측면 기단 / 三和尚閣 西側 基壇 / western stylobate, Samhwasanggak shrine

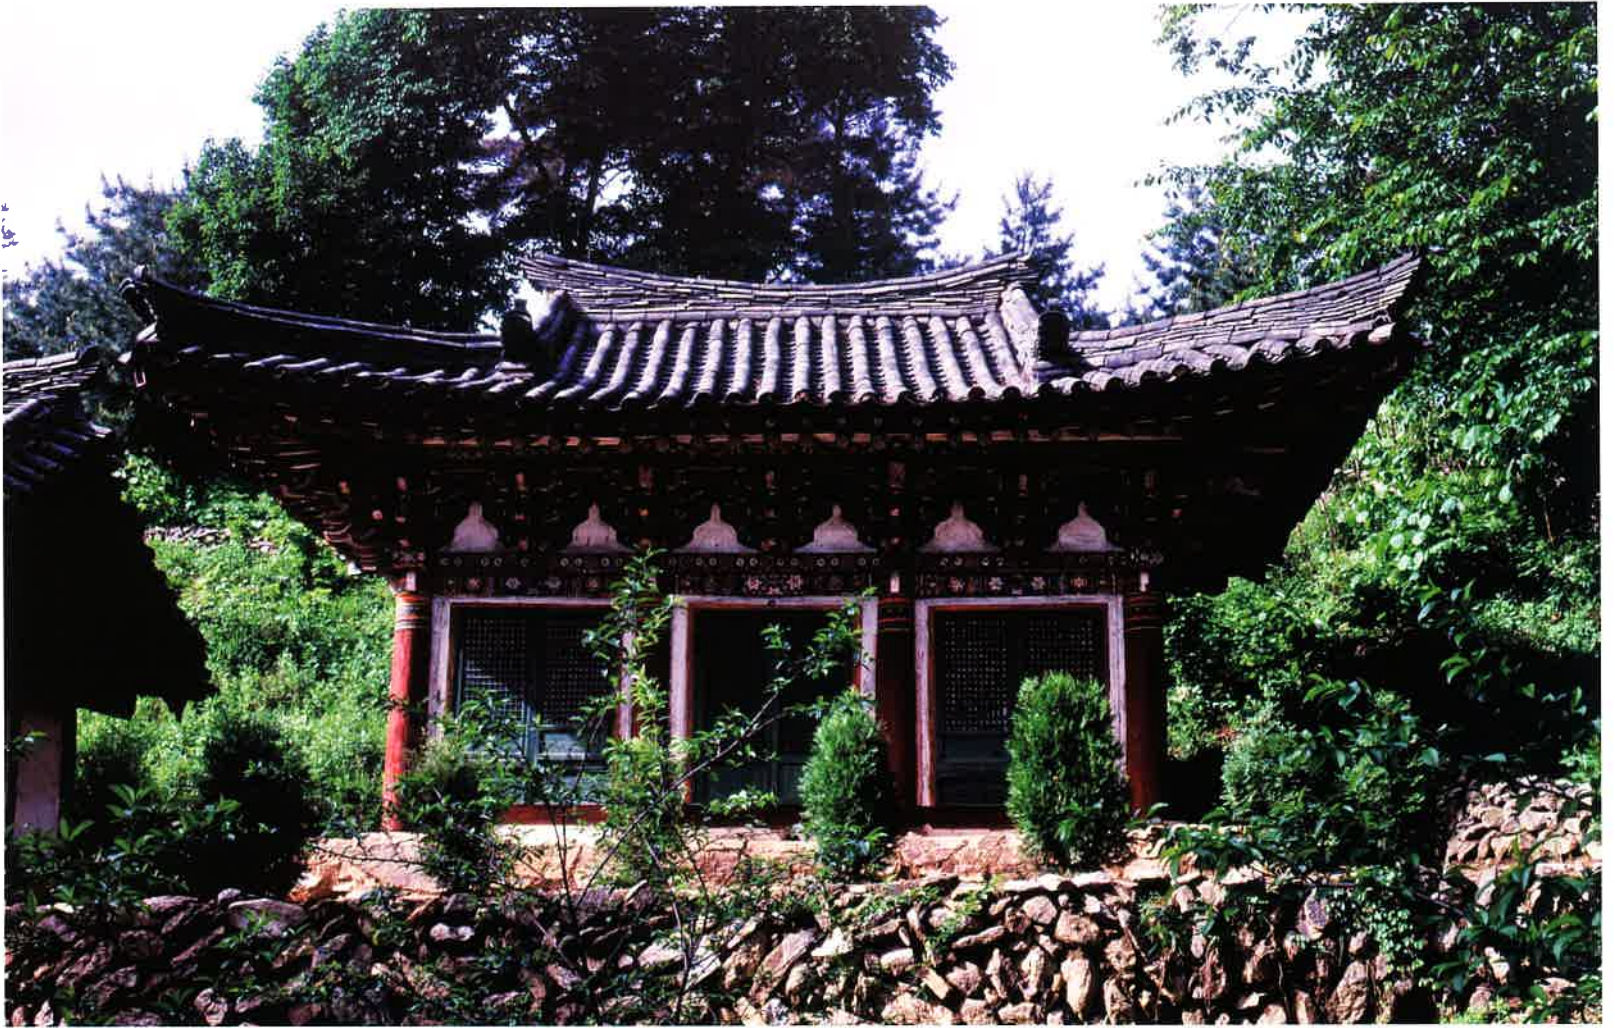
장경각 앞면 / 藏經閣 前面 / front, Changgyōnggak hall

장경각은 1401년에 세워진 것이다. 정면 3칸, 측면 1칸의 겹처마합각집으로 포식건물이다.

Changgyōnggak was established in 1401. It has 3 front aspects and 1 side aspect layered eaves gabled style.

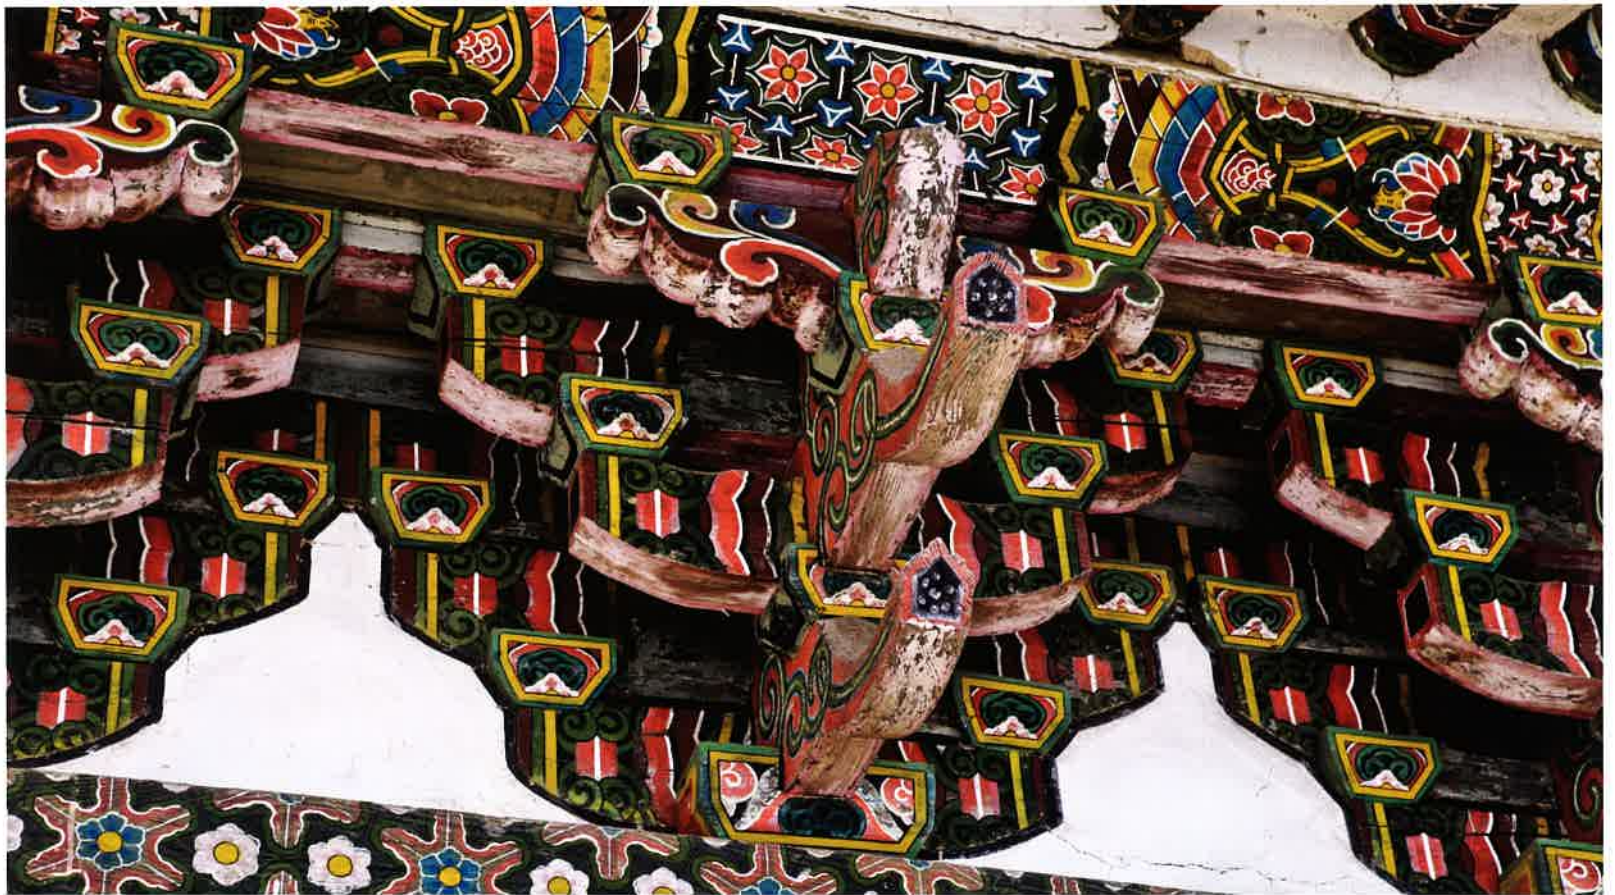
장경각 앞면 주간포 / 藏經閣 前面 柱間包 / brackets between front columns, Changgyōnggak hall

안팎이 5포인 두공의 구조 장식은 조선 초기 건축 양식의 특색을 보여준다.

Structural decoration with 5 poles in and out of represents the features of structural style in early Chosŏn period.

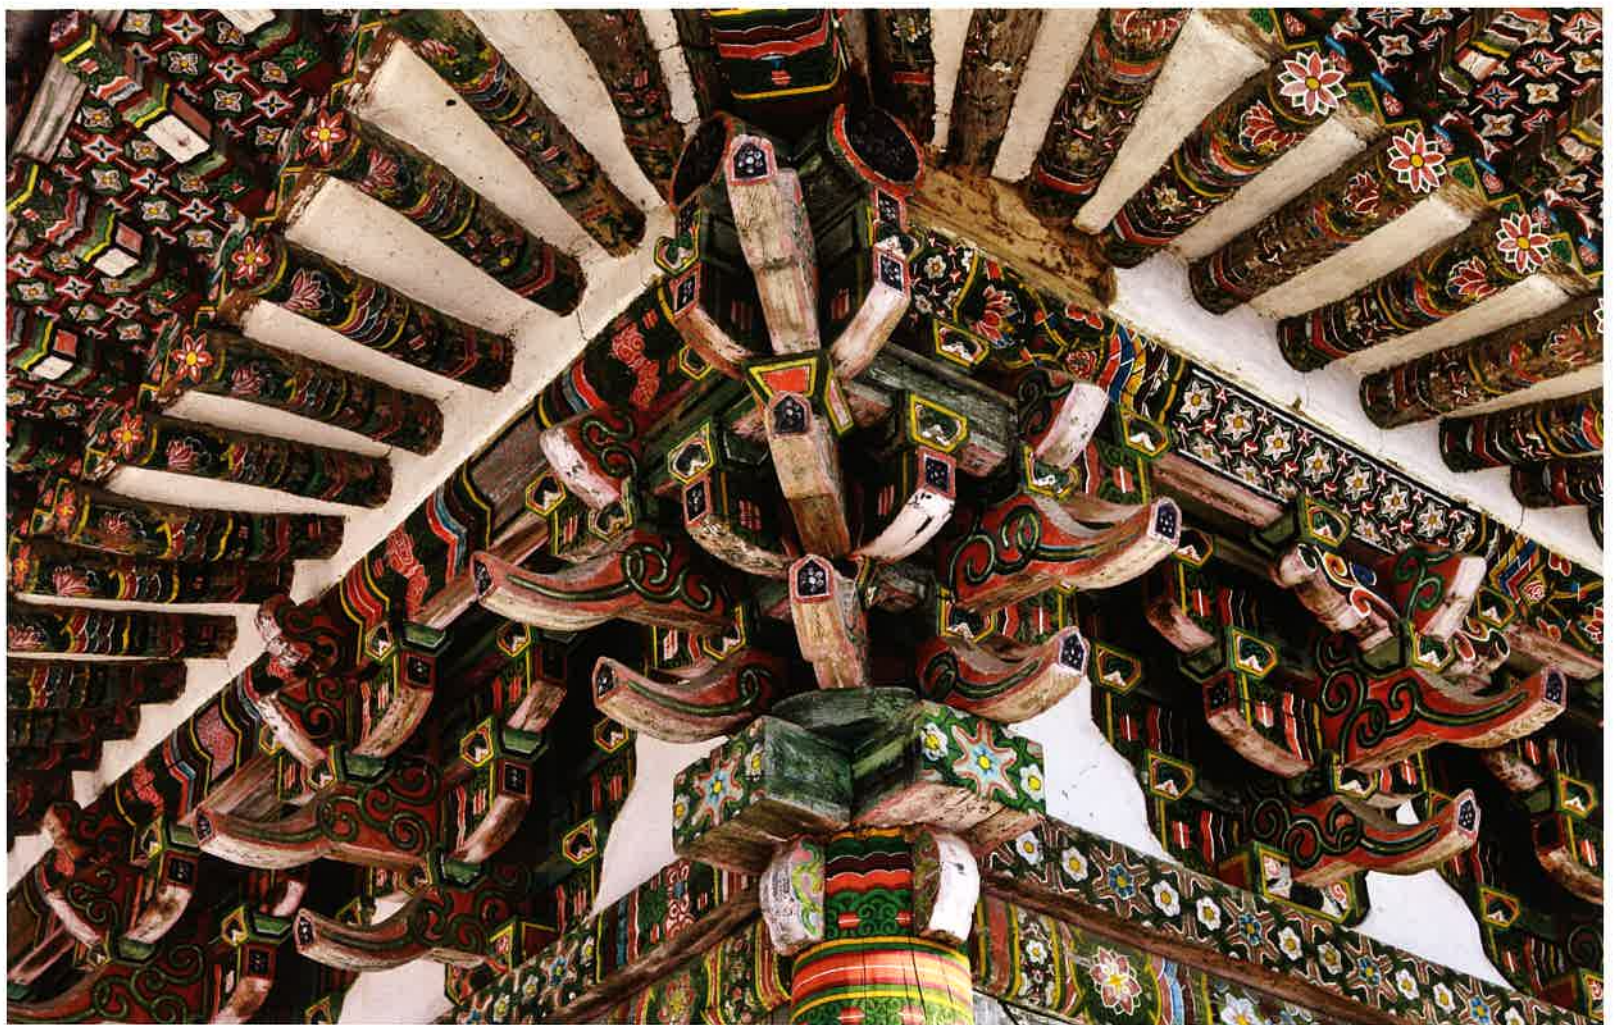
장경각 앞면 서쪽 귀포 / 藏經閣 前面 西側 耳包 / front western corner brackets, Changgyonggak hall

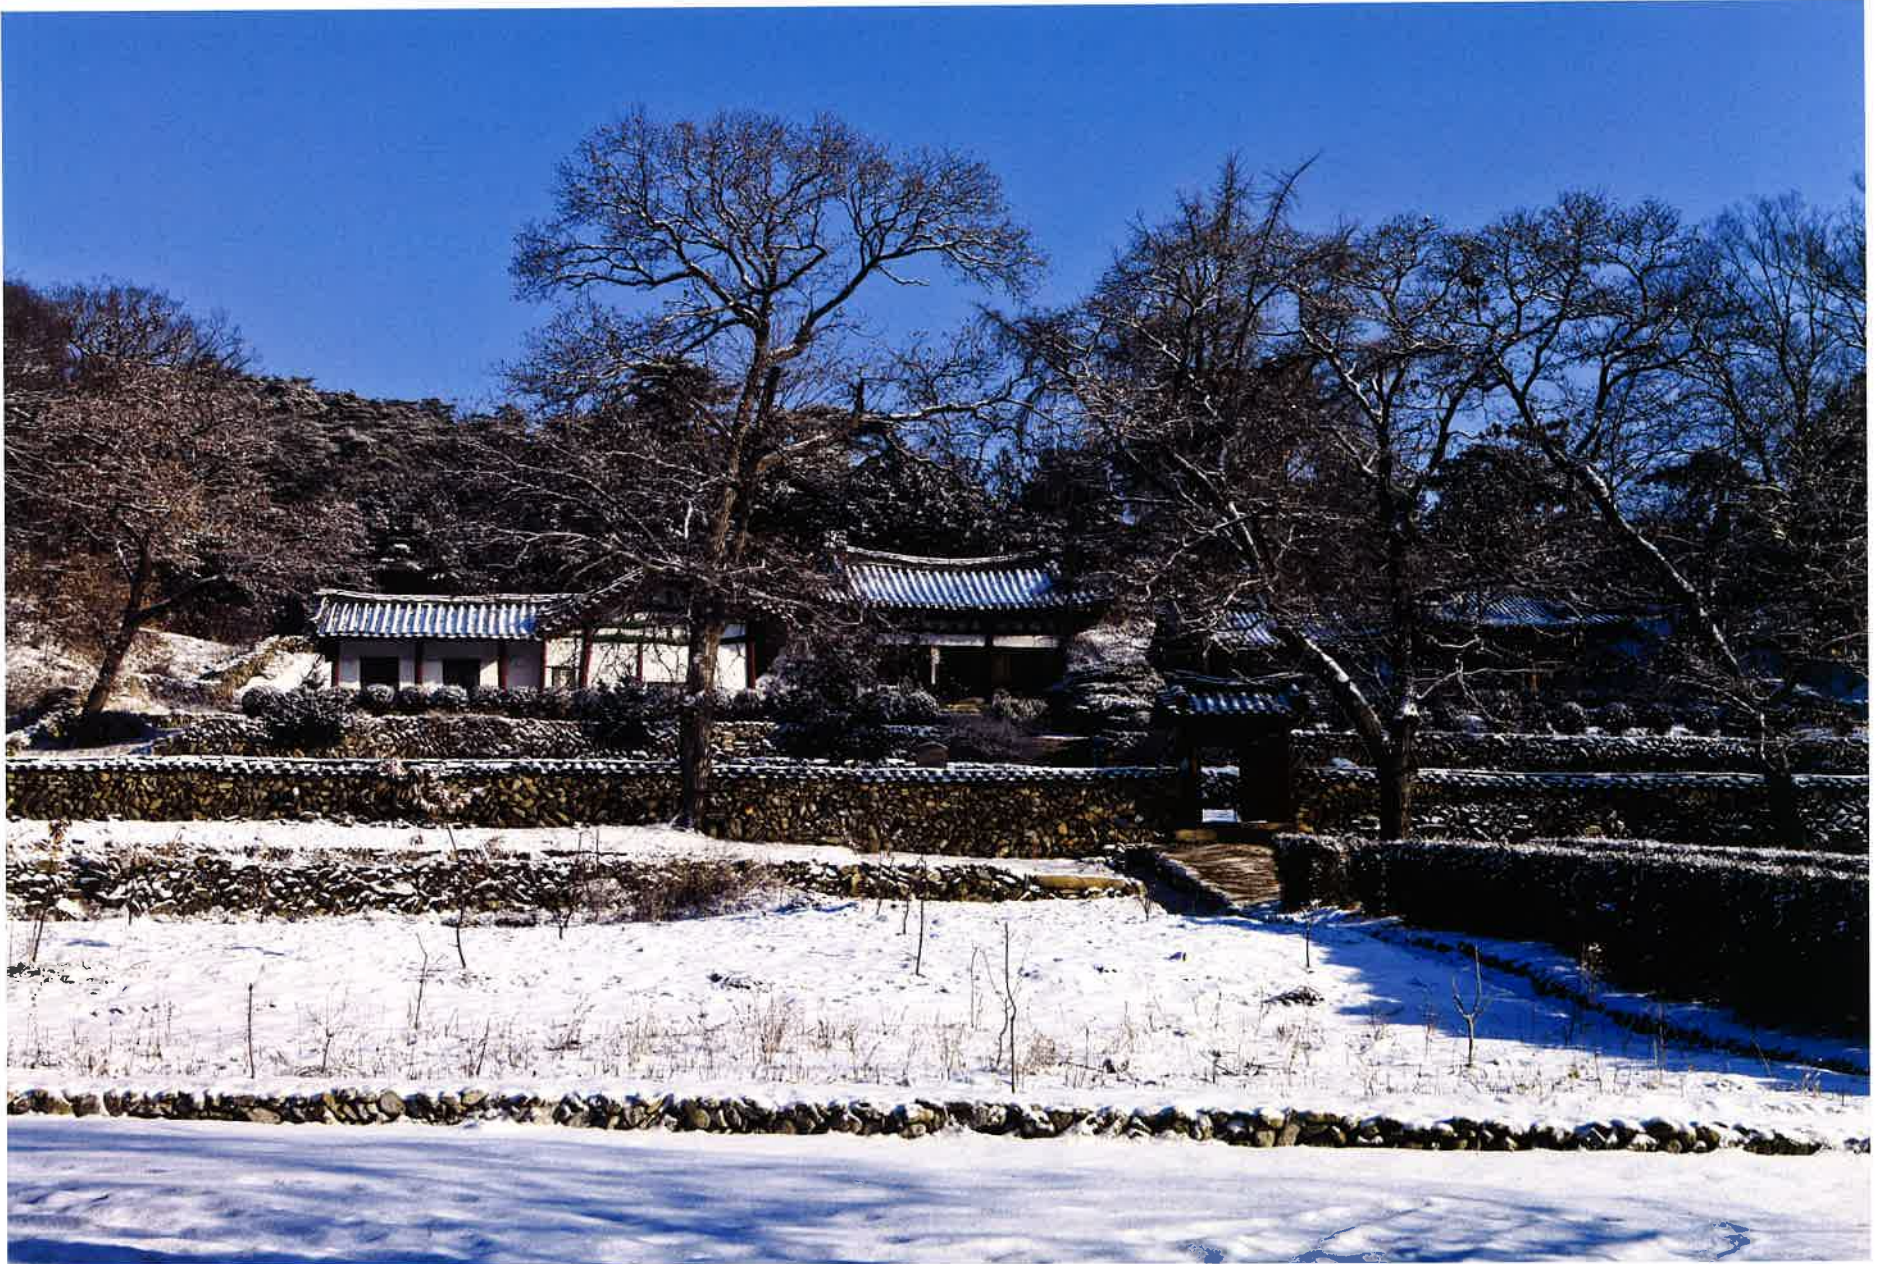
법흥사 석장 / 法興寺 石牆 / stone wall, Pöphüngsa
