천주사

Ch'ŏnjusa

천주사 연혁

The history of Ch'önjusa(天柱寺)

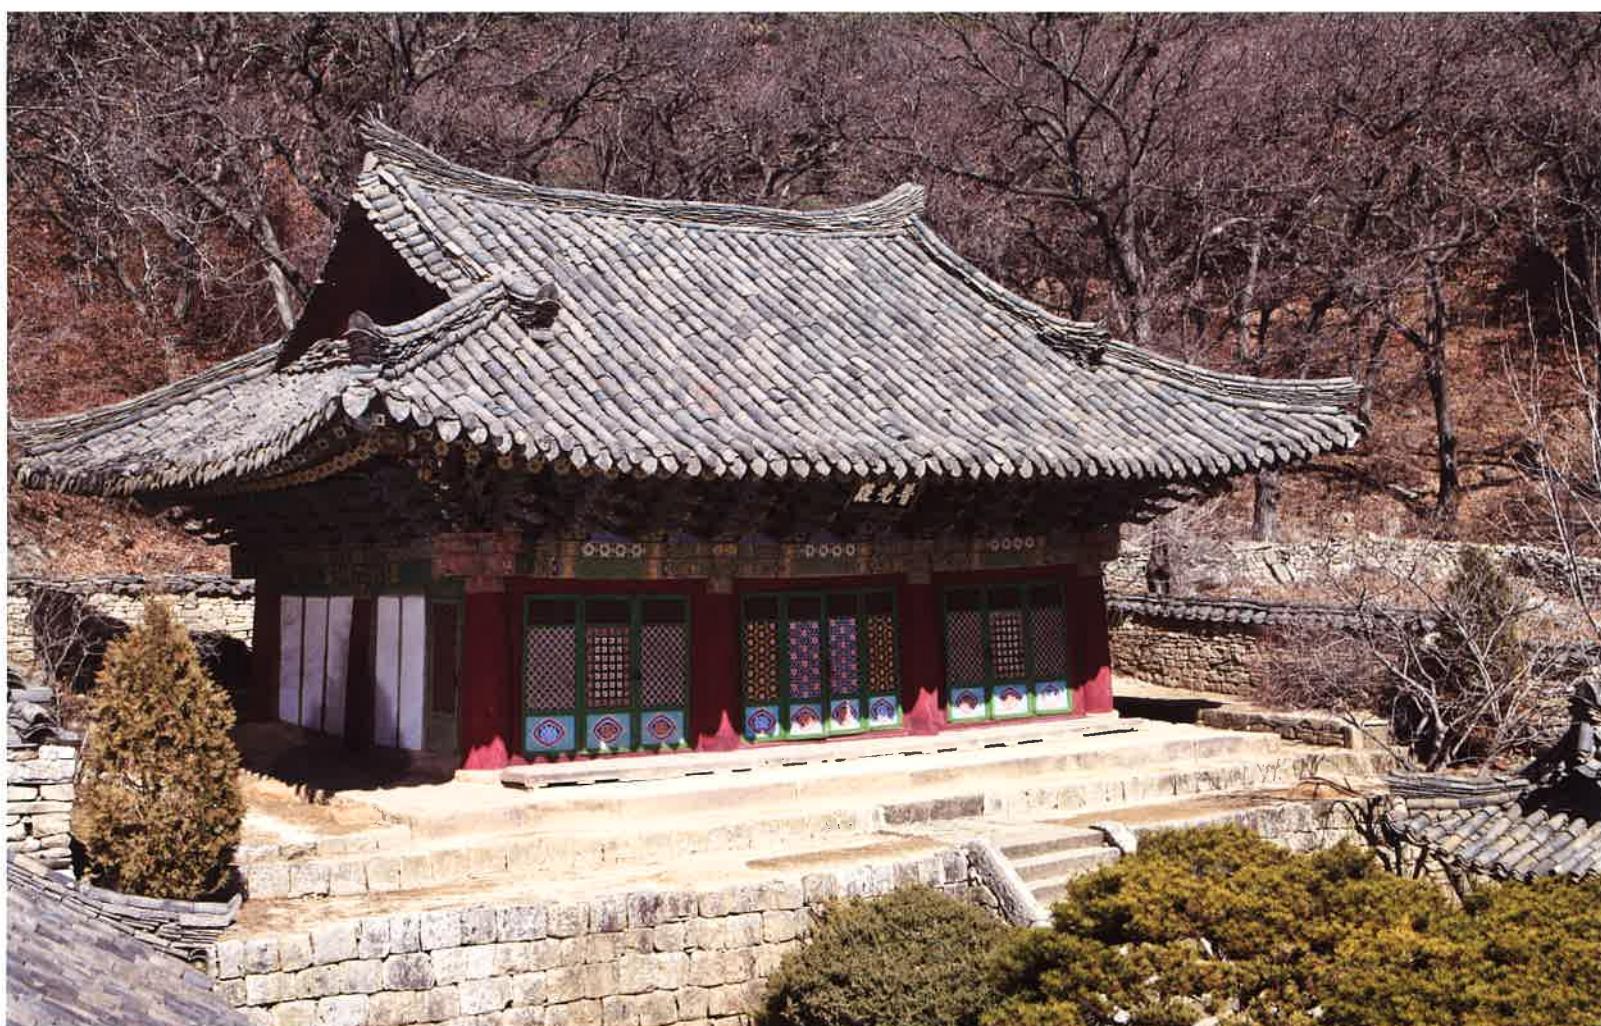
보광전 앞면 / 普光殿 前面 / front, Pogwangjön hall

보광전은 1722년에 다시 지어졌으며, 그 이후 보수가 있었으나 지금의 건물은 기본적으로 그때 모습을 간직하고 있다. 정면 3칸(10.28m), 측면 2칸(6.95m)에 바깥 7포, 안 11포의 화려한 공포를 얹은 합각집이다.

Pogwangjön hall was re-built in 1722, current building basically keep the shape of that time despite of several maintenance work since then. This is a house with hipped-and-gable roof with brilliant outer 7 brackets, 11 inner brackets, and has 3 front aspects(10.28m) and 2 side aspects(6.95m).

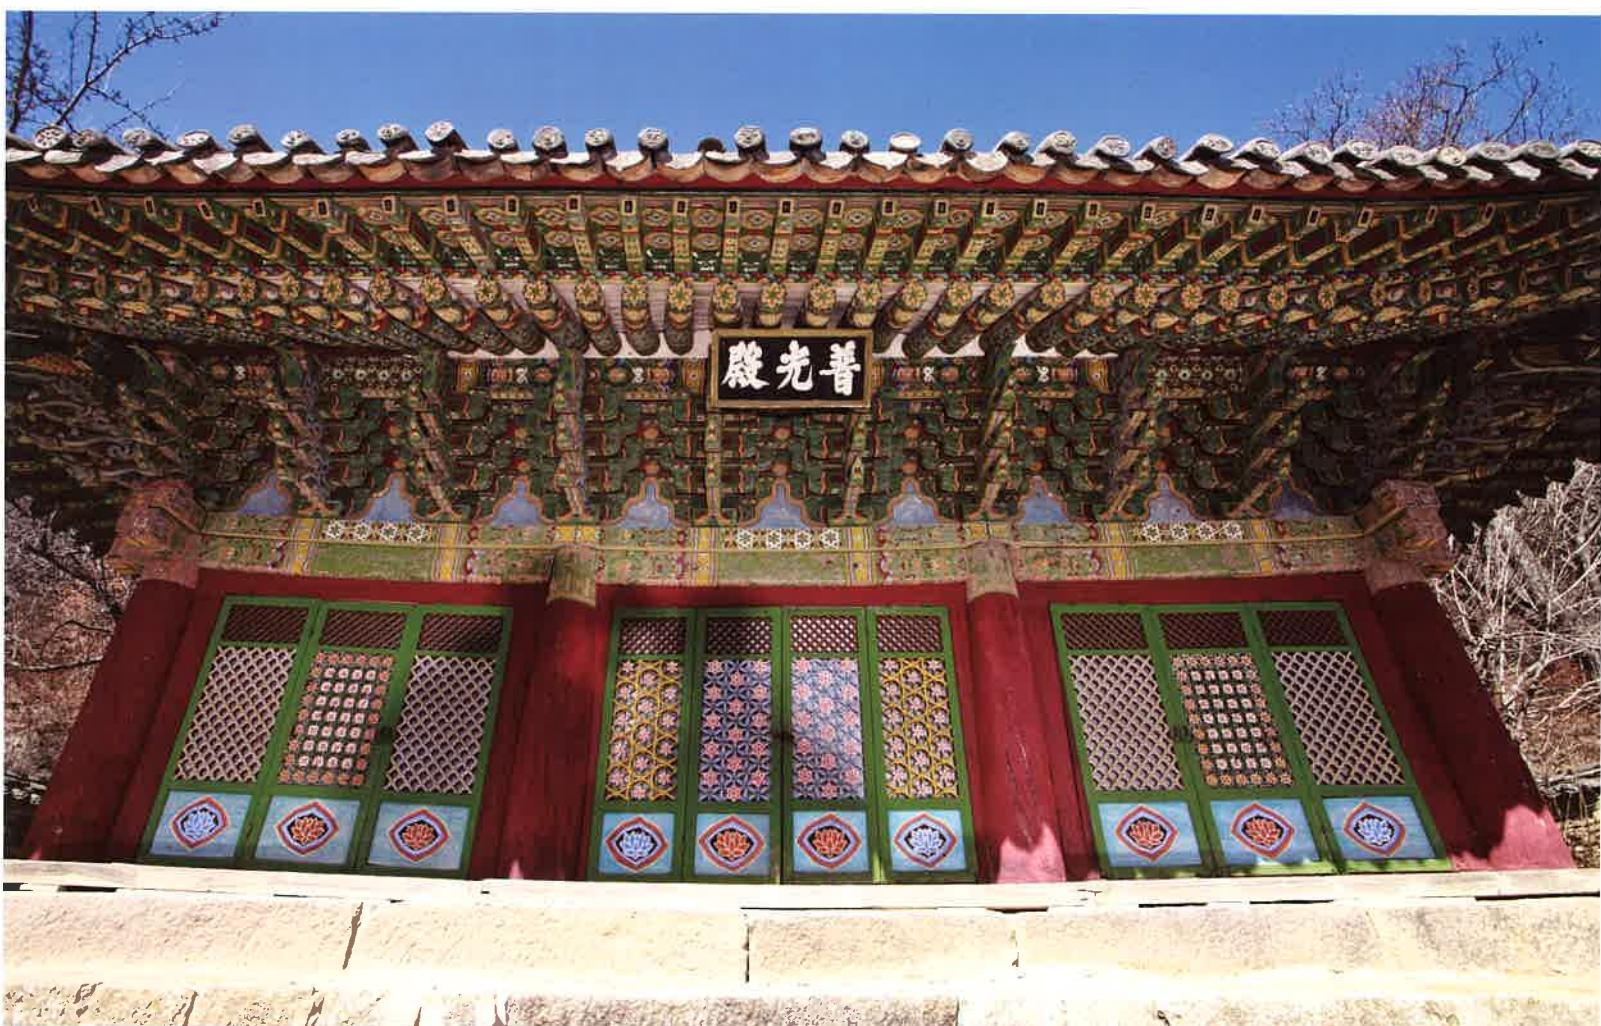
보광전 앞면 처마와 공포 / 普光殿 前面 軒·栱包 / front eaves and brackets, Pogwangjön hall

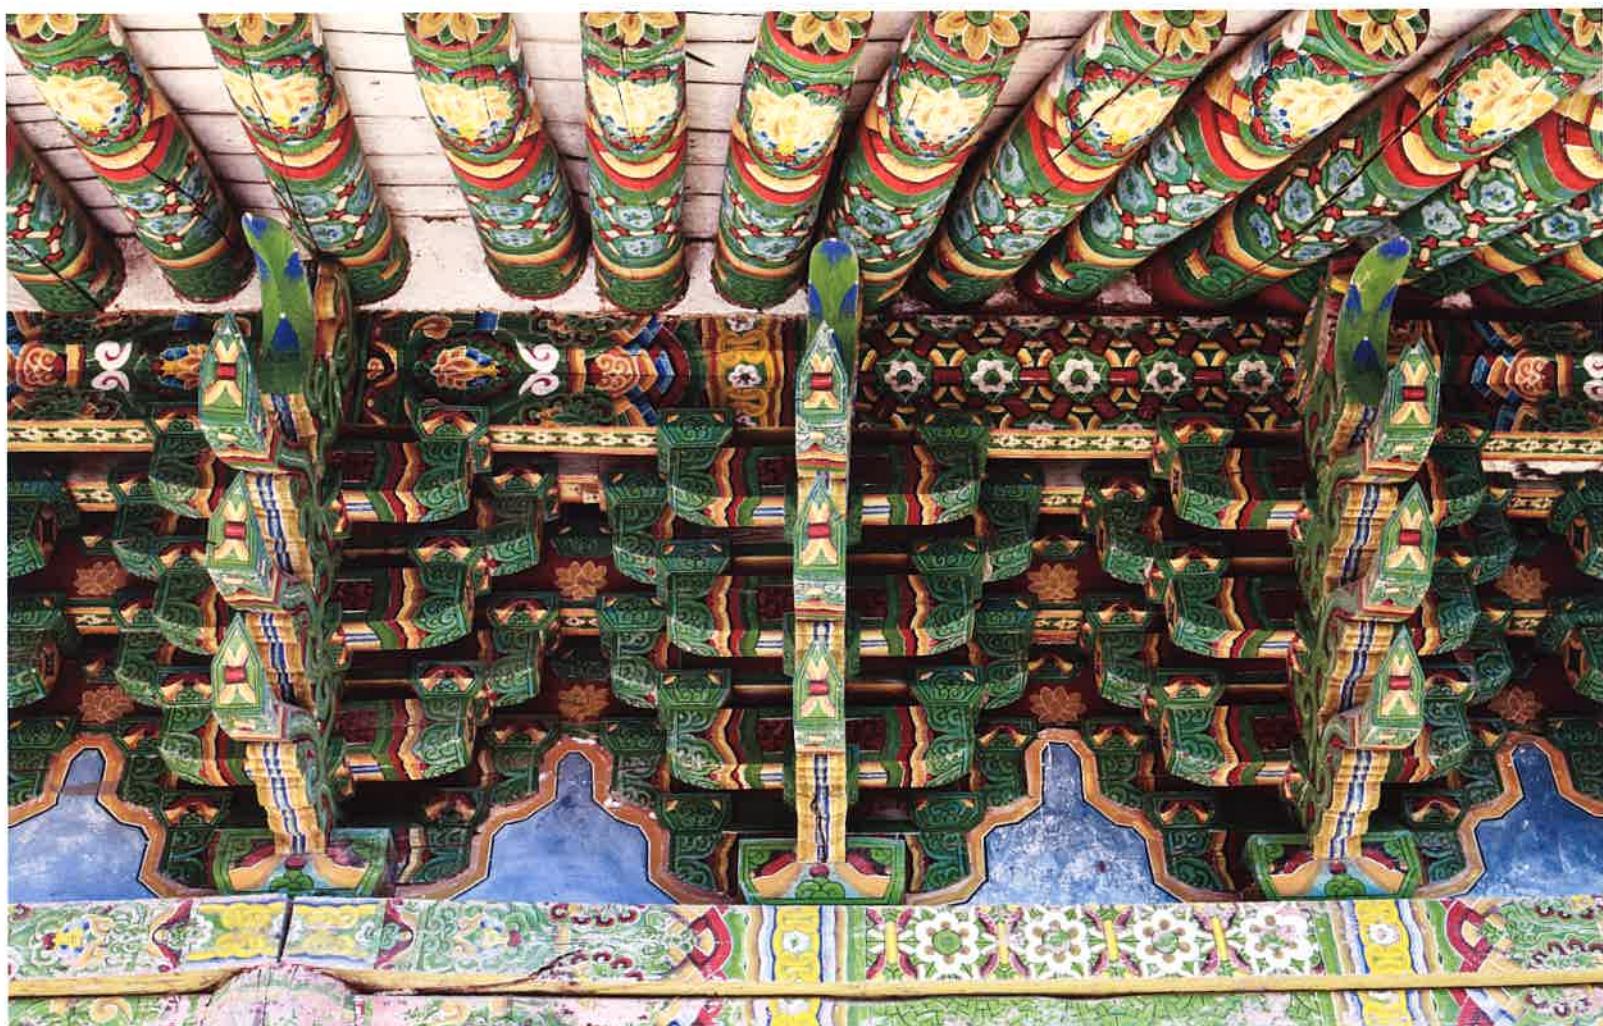
보광전 앞면 주간포 1 / 普光殿 前面 柱間包 1 / brackets 1 between front columns, Pogwangjön hall

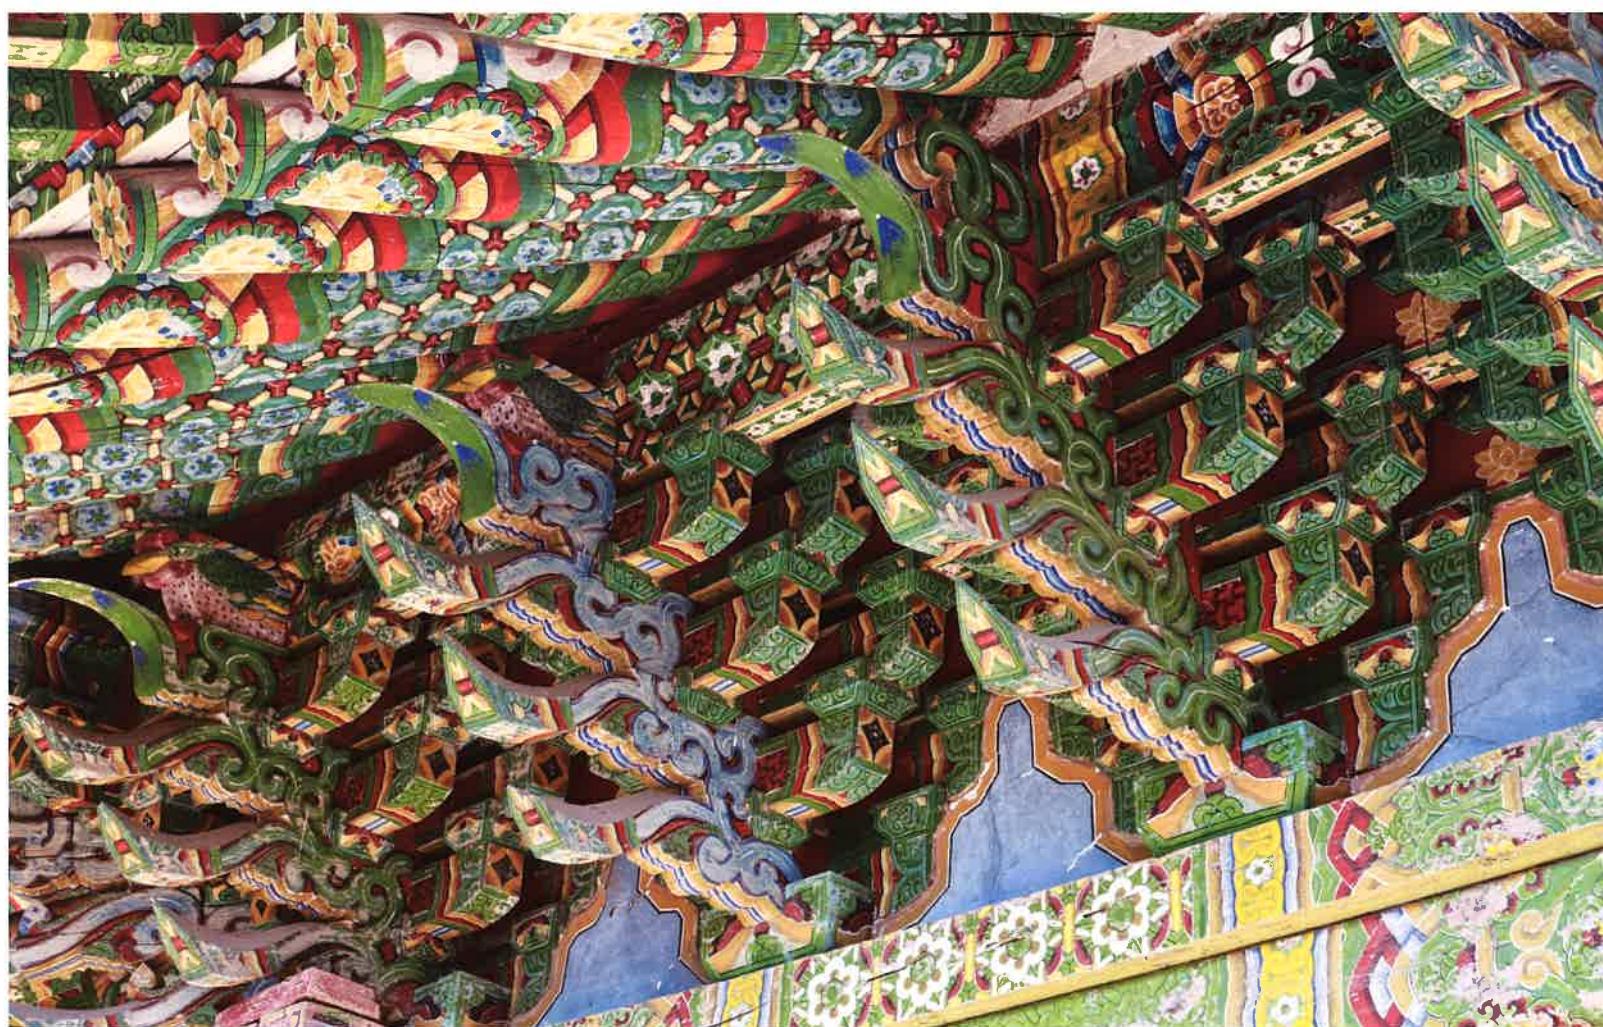
보광전 앞면 주간포 2 / 普光殿 前面 柱間包 2 / brackets 2 between front columns, Pogwangjön hall

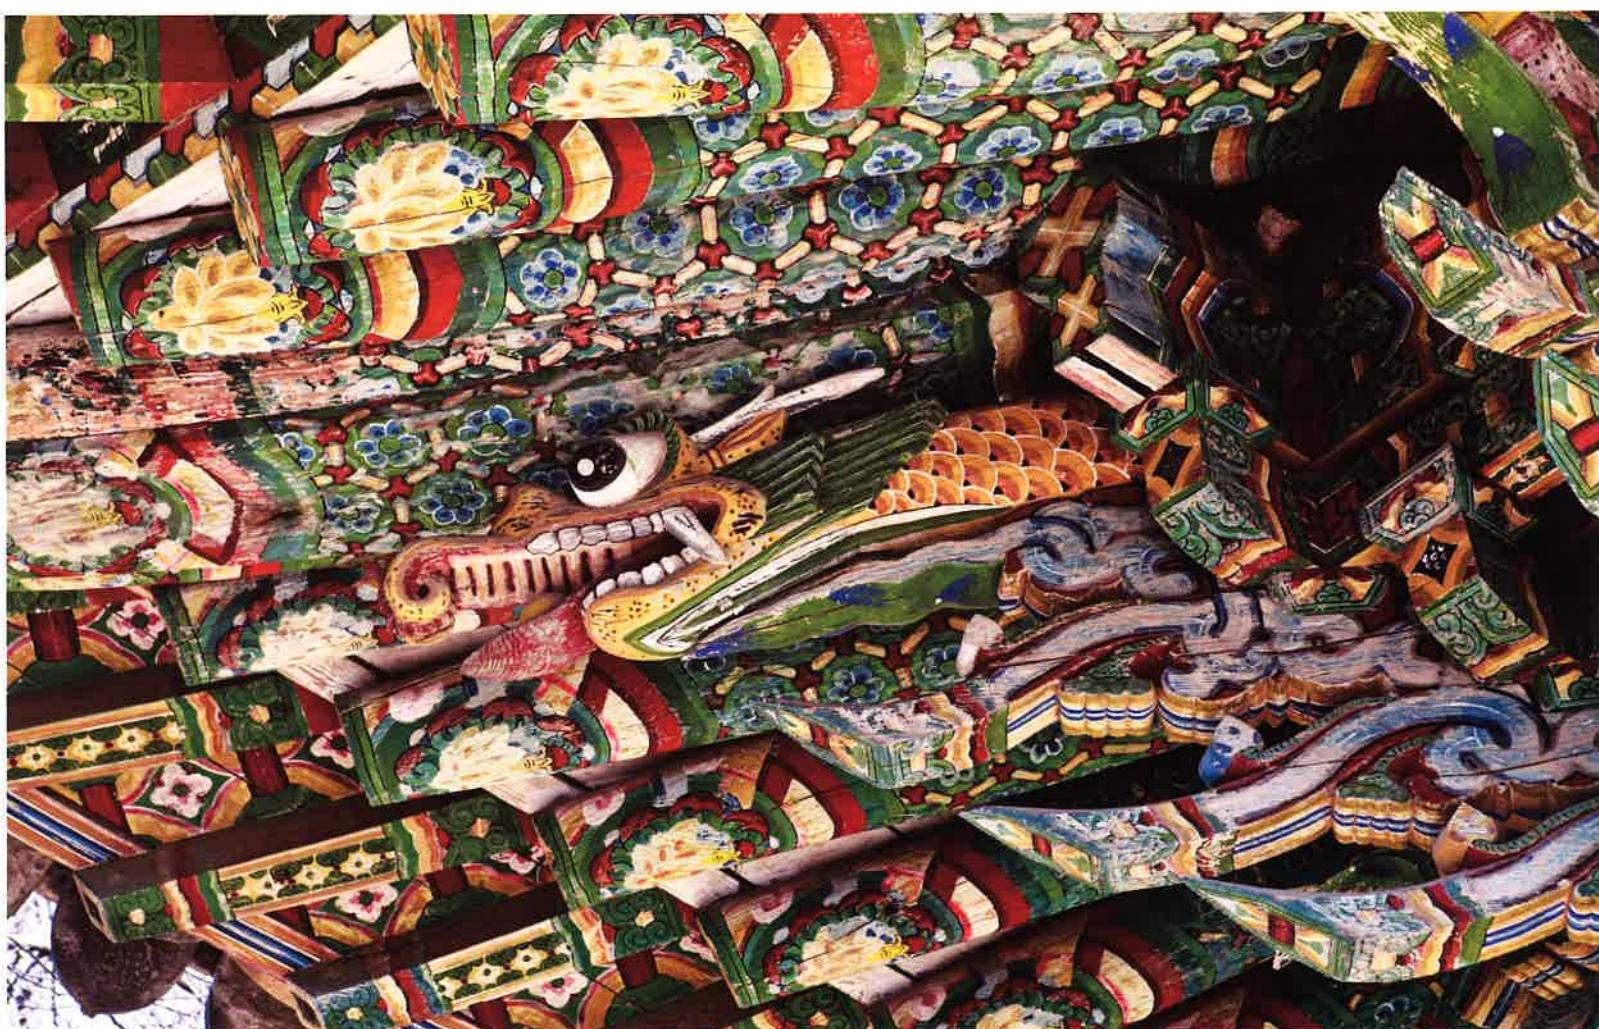
보광전 앞면 서쪽 구포 / 普光殿 前面 西側 耳包 / front western corner brackets, Pogwangjön hall

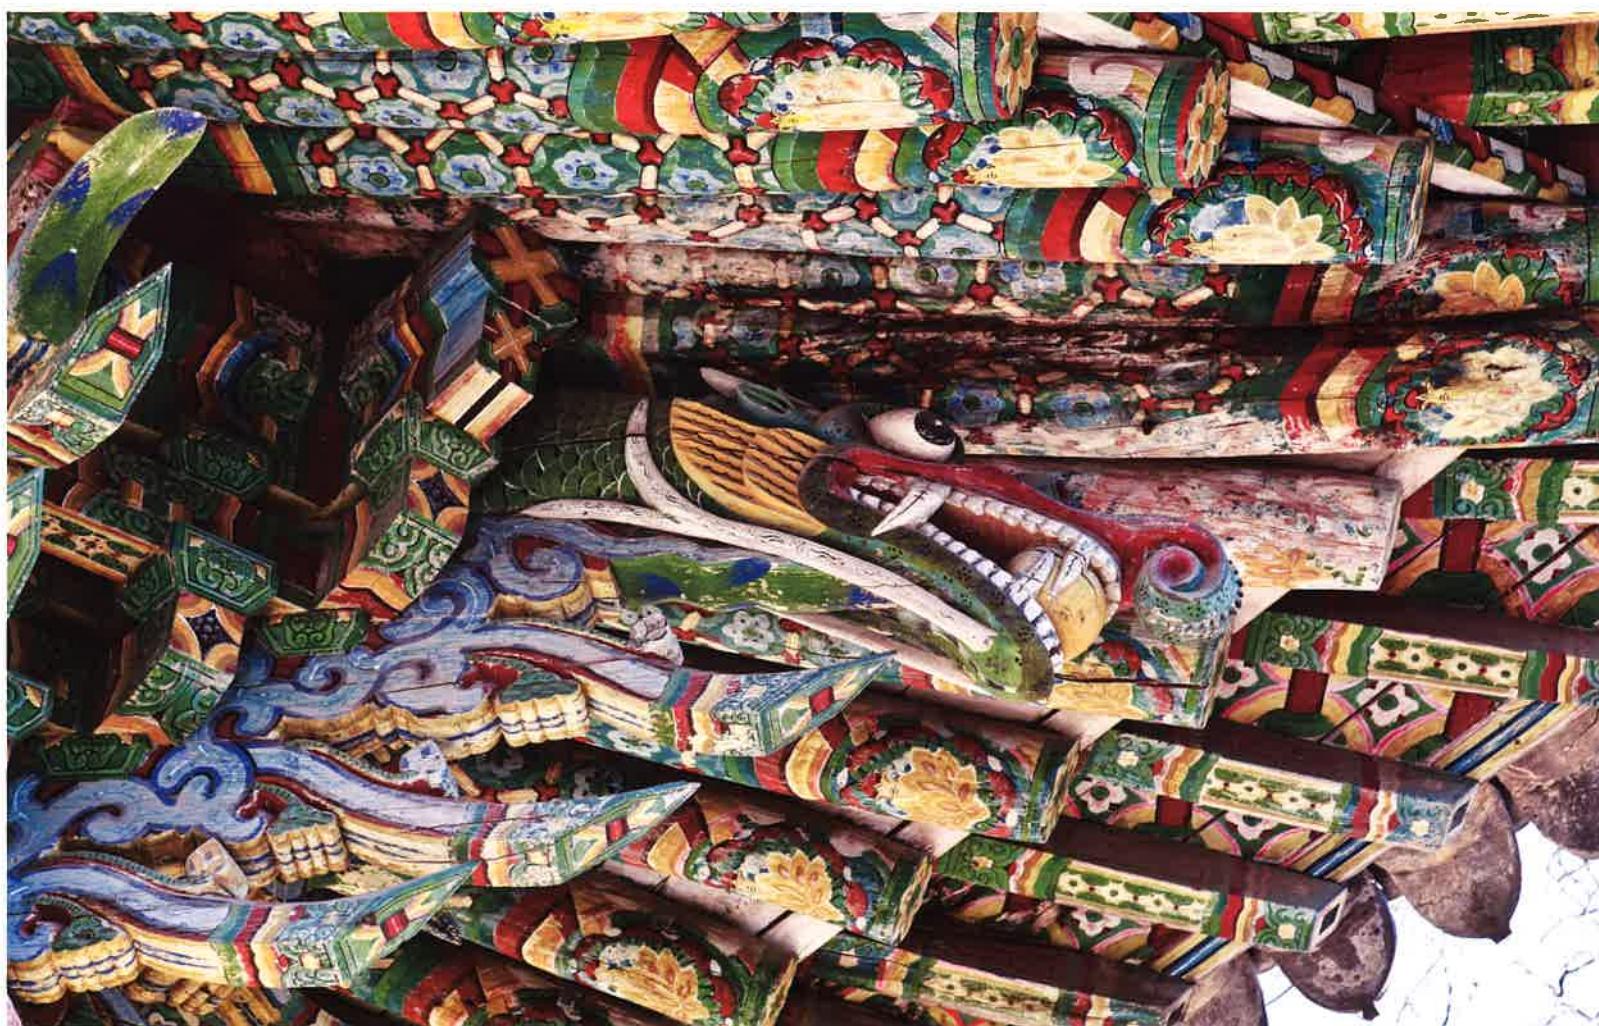
보광전 앞면 동쪽 구포 / 普光殿 前面 東側 耳包 / front eastern corner brackets, Pogwangjön hall

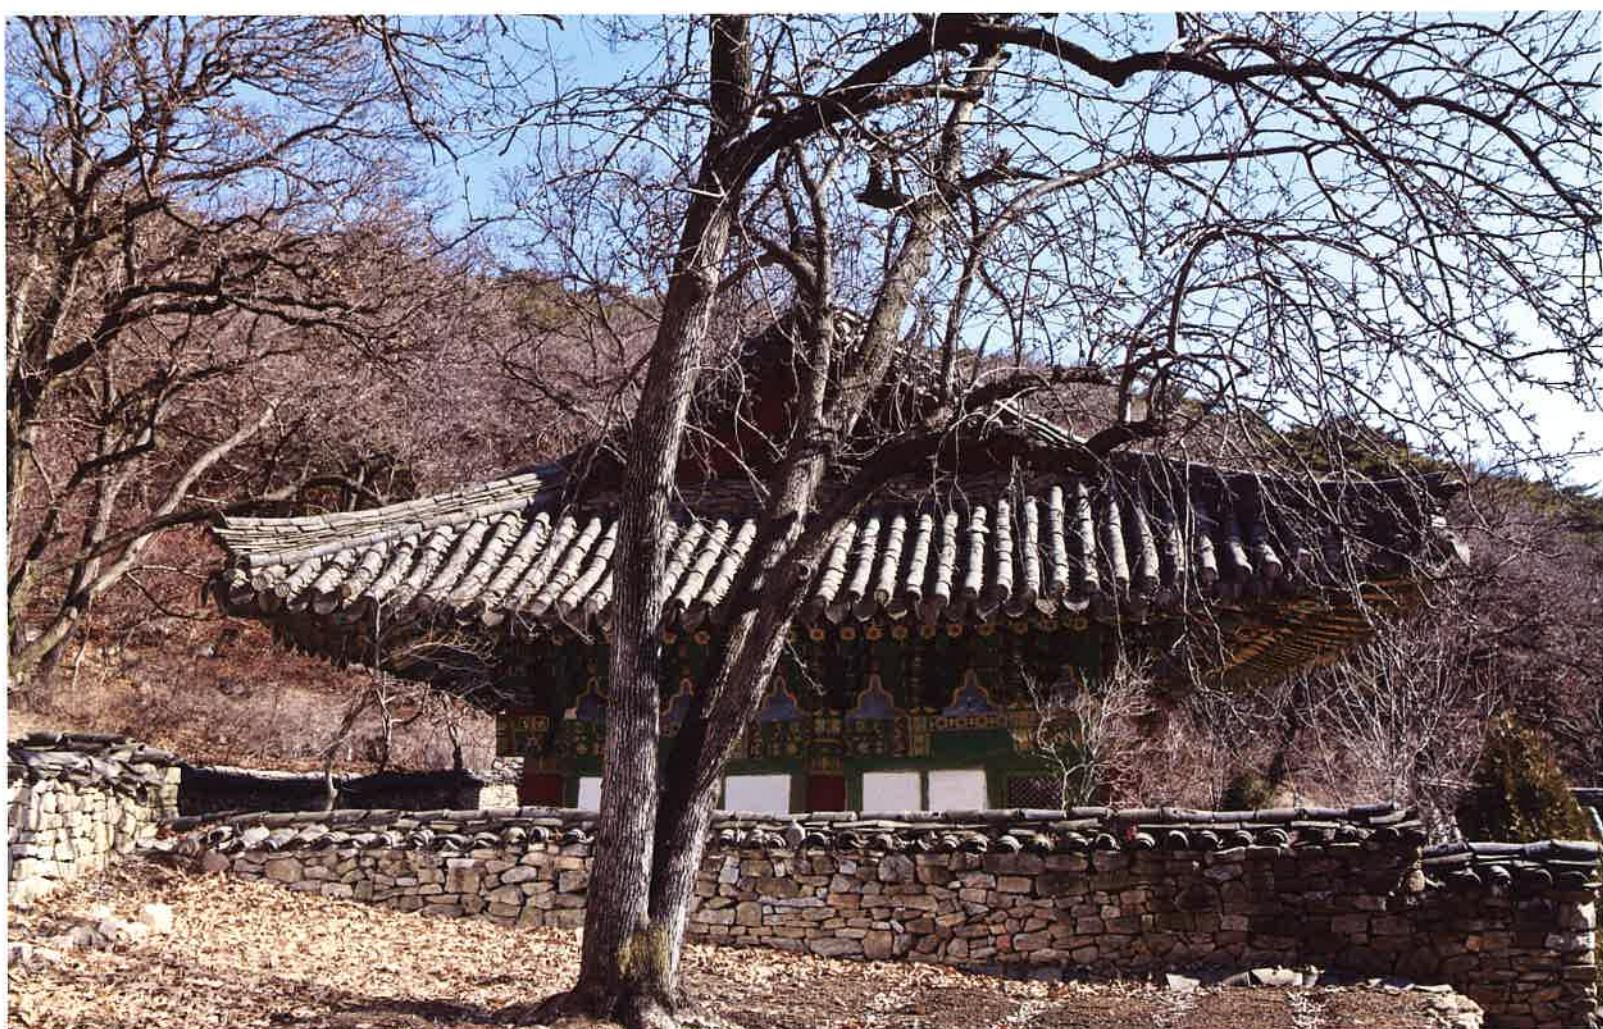
보광전 서쪽 측면 / 普光殿 西側面 / western side, Pogwangjón hall

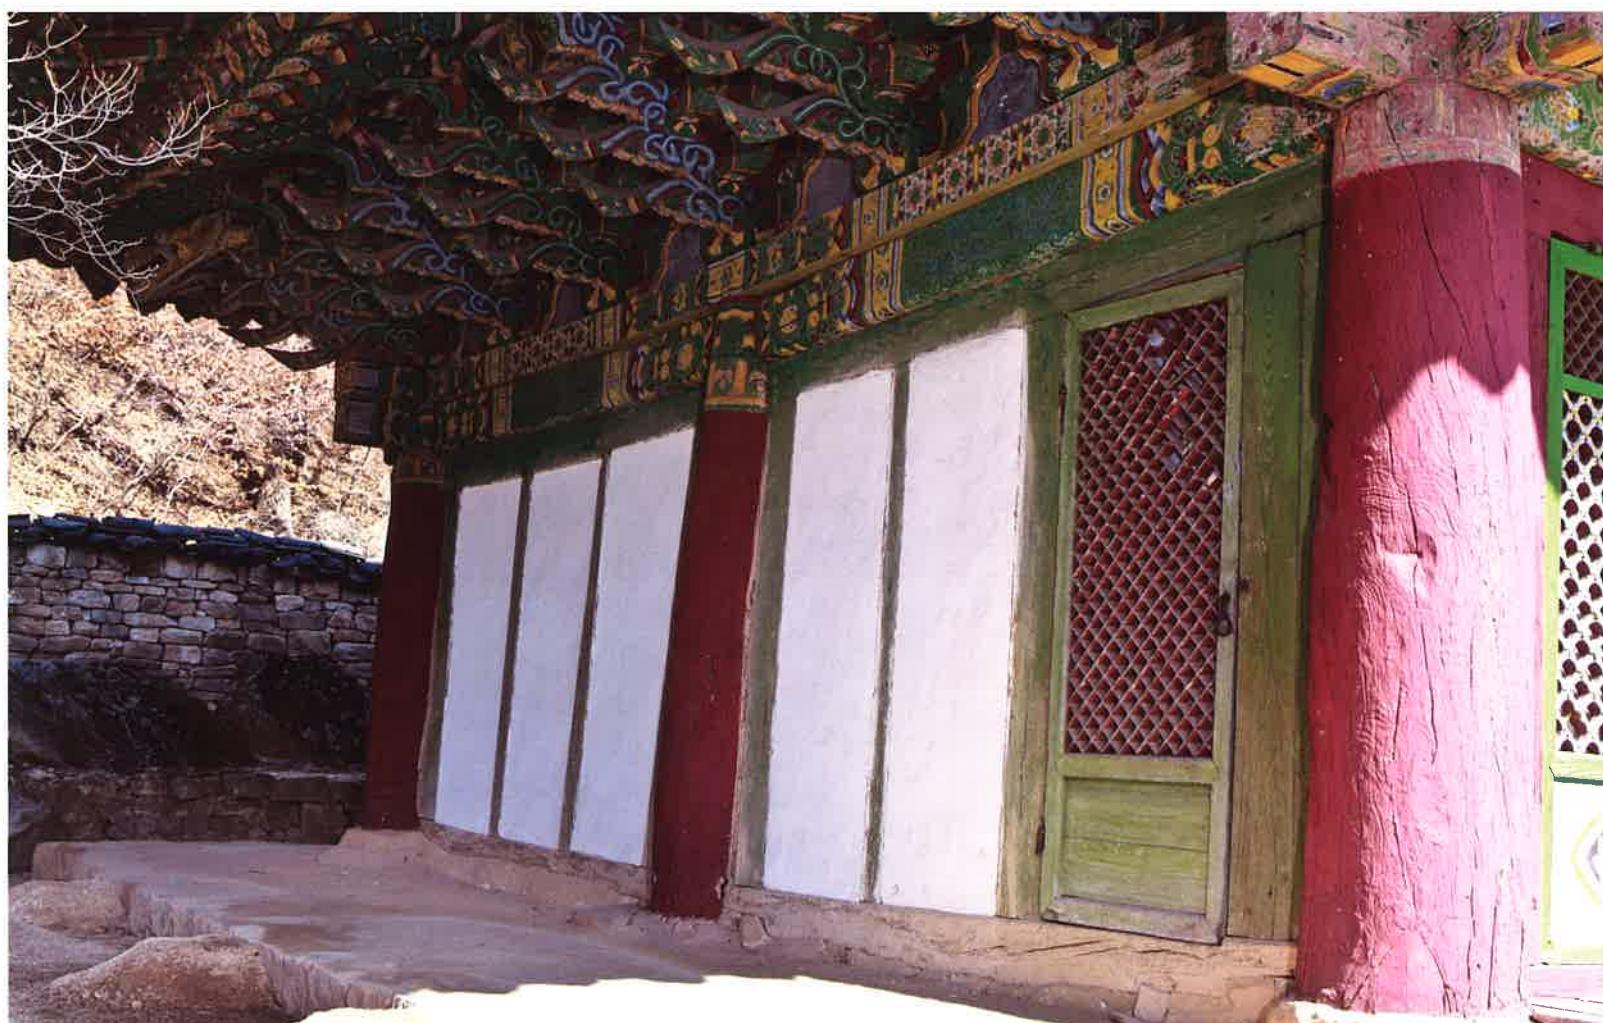
보광전 서쪽 벽체 / 普光殿 西側 壁體 / western wall, Pogwangjón hall

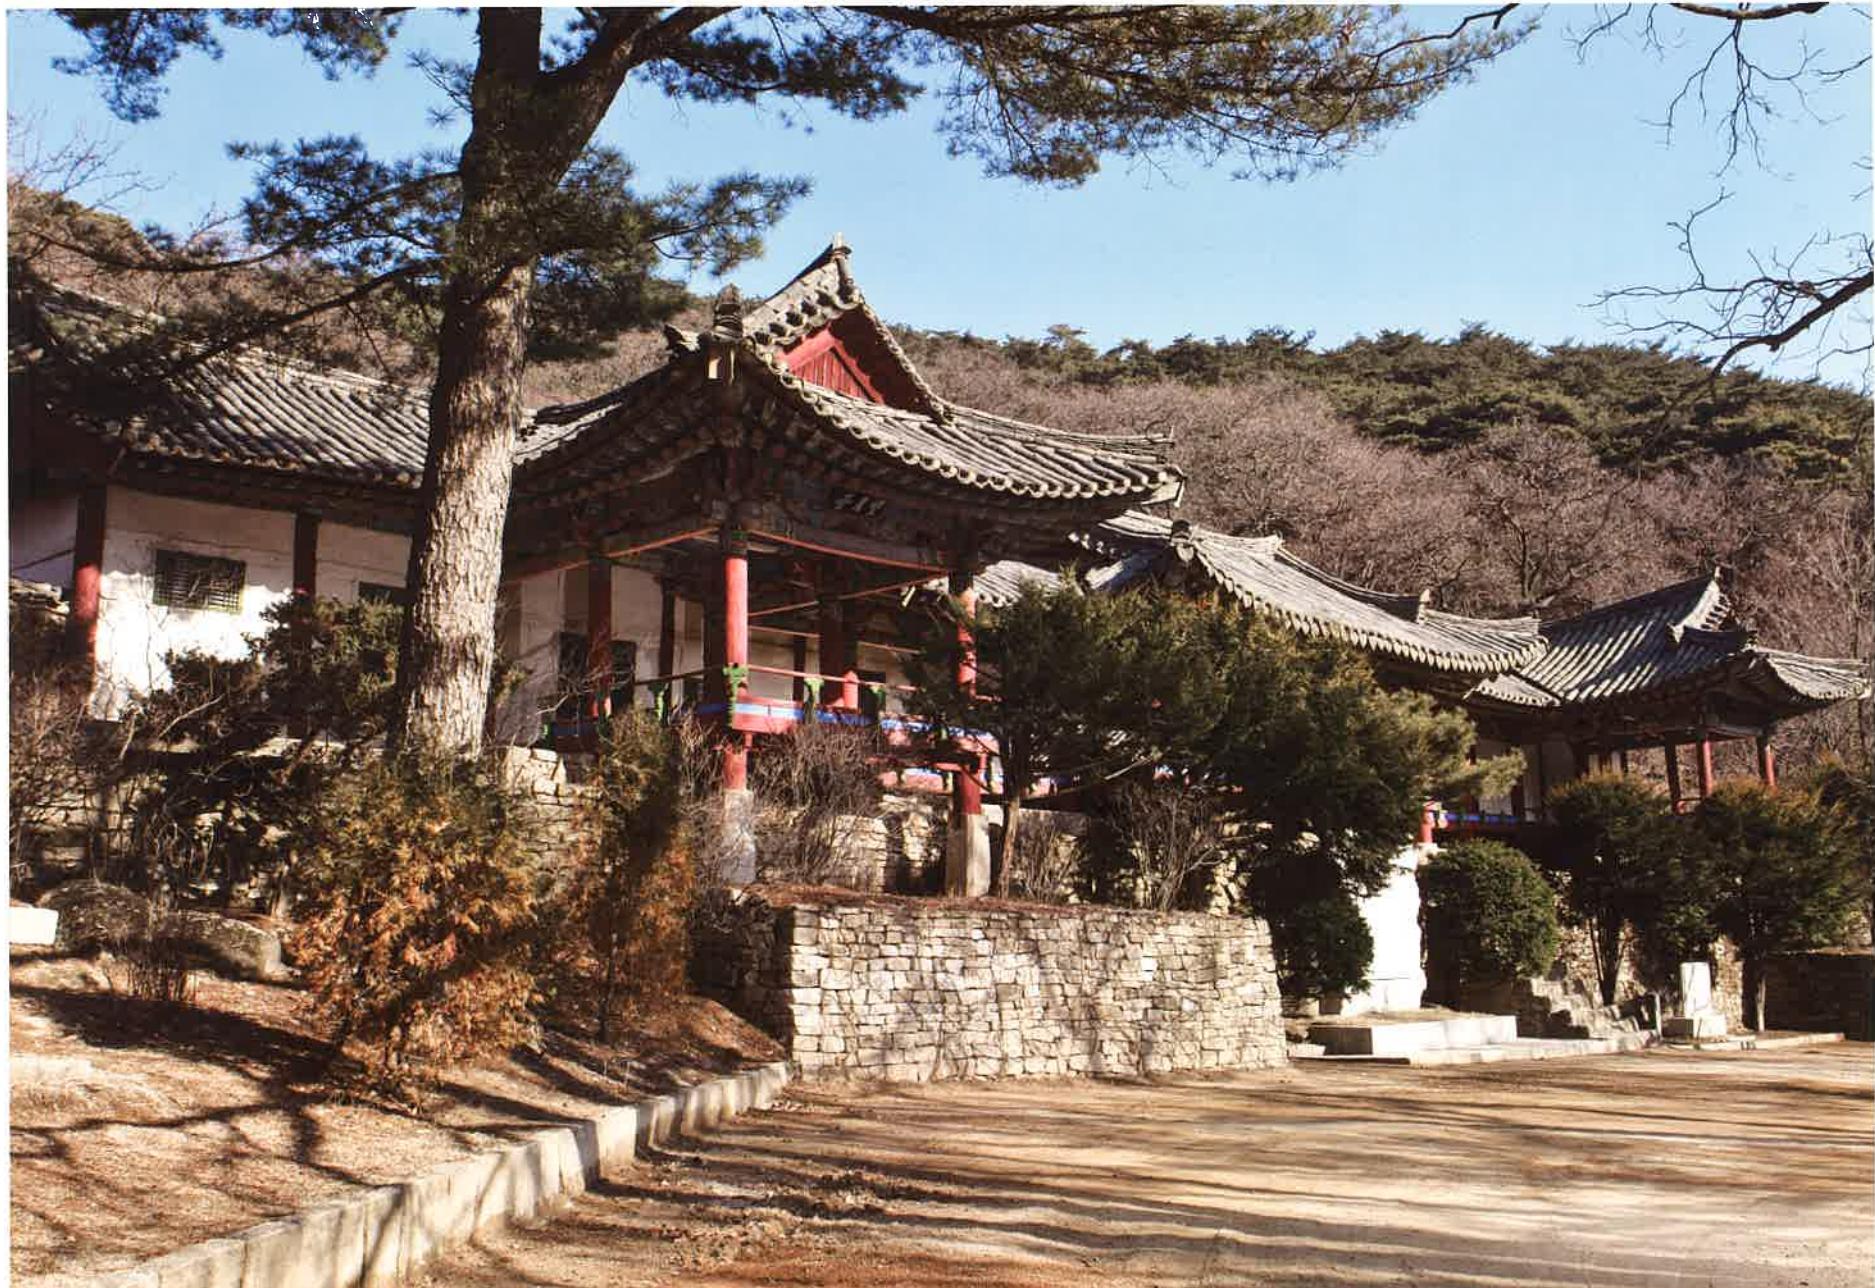
천주루 전경 / 天柱樓 全景 / whole view, Ch'önjuru hall

천주루는 연변부사가 천주사를 세우면서 왕이 다시 연변에 오게 되는 경우 숙소로 쓸 수 있게 지은 건물이다. 절에서는 보기 드물게 궁전의 건축 양식을 띠고 있다. 천주사는 영변의 중요한 군사적 위치로 인하여 철옹성과 함께 군사적으로도 중시되었는데, 지금도 천주루에는 '청북유영'이라는 현판이 걸려 있으며, 부근에 무기고 터가 있다.

Ch'önjuru hall was built to use as a accommodation in the case of the King coming back to Yōngbyōn again as constructing Ch'önjusa. It has rarely architectural forms of palace unlike usual temple construction style. Ch'önjusa as well as Ch'ōrōng mountain fortress was regarded as important military spot because of the location. For this reason, there hanging a tablet written 'Ch'ōngbuk Yuyōng(post)' on Ch'önjuru hall and there also a site of armory near.

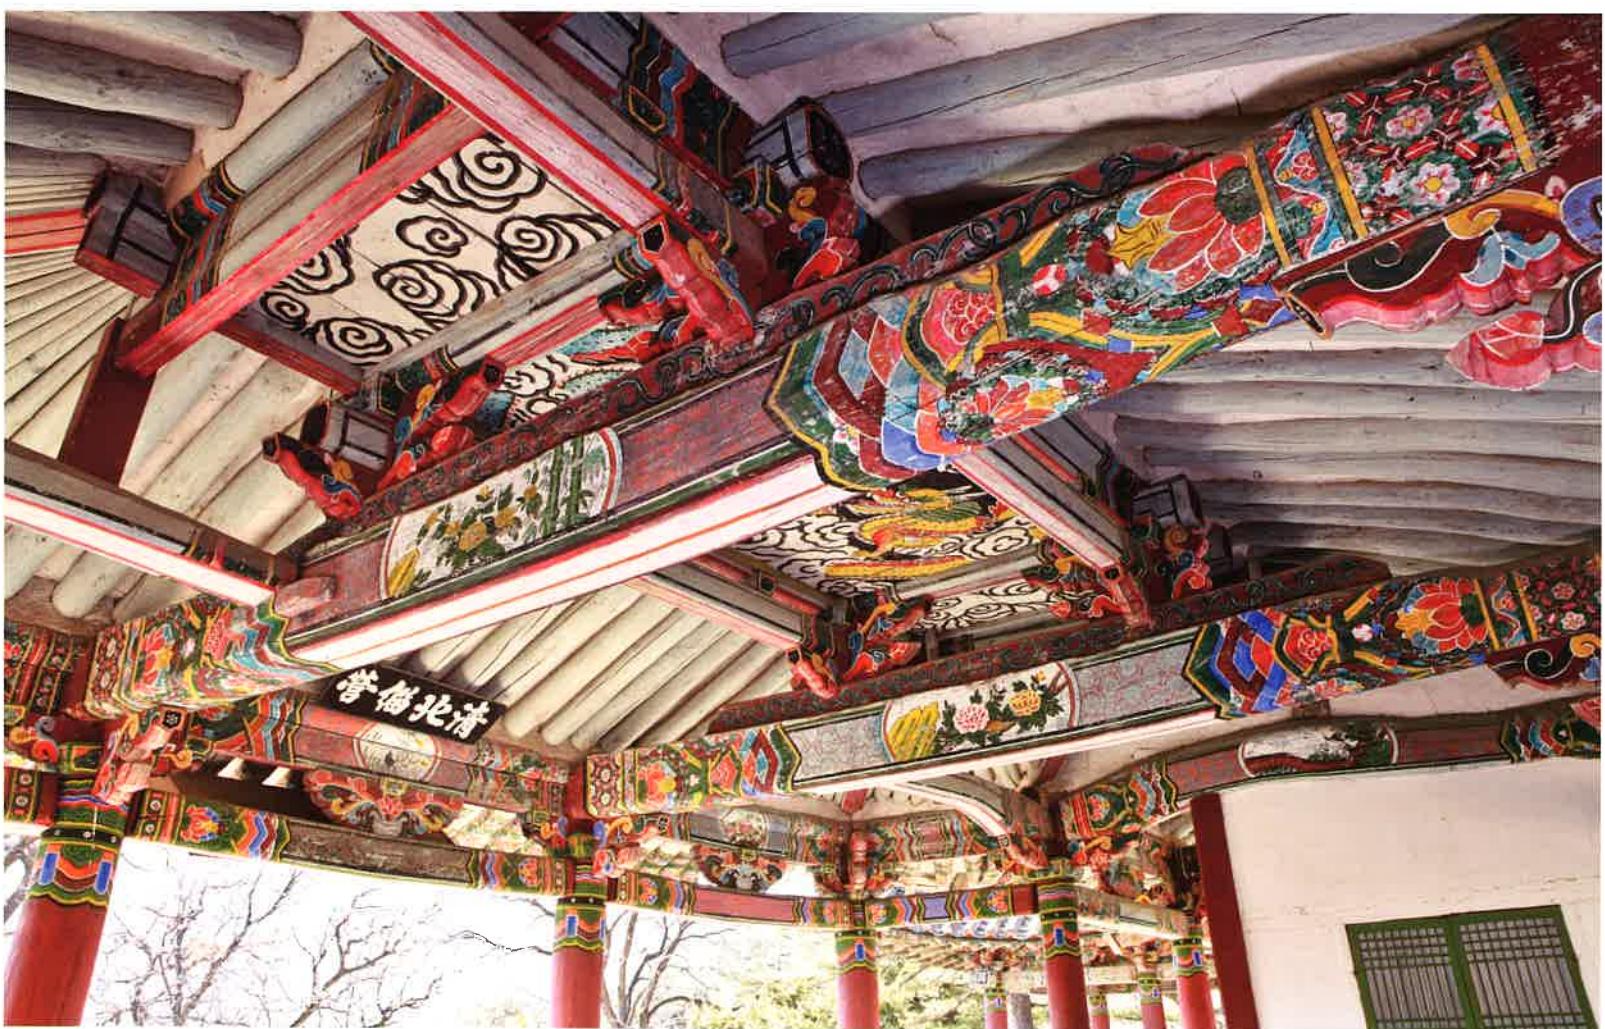
천주루 내부 대들보 / 天柱樓 內部 大樑 / main beam, Ch'onjuru hall

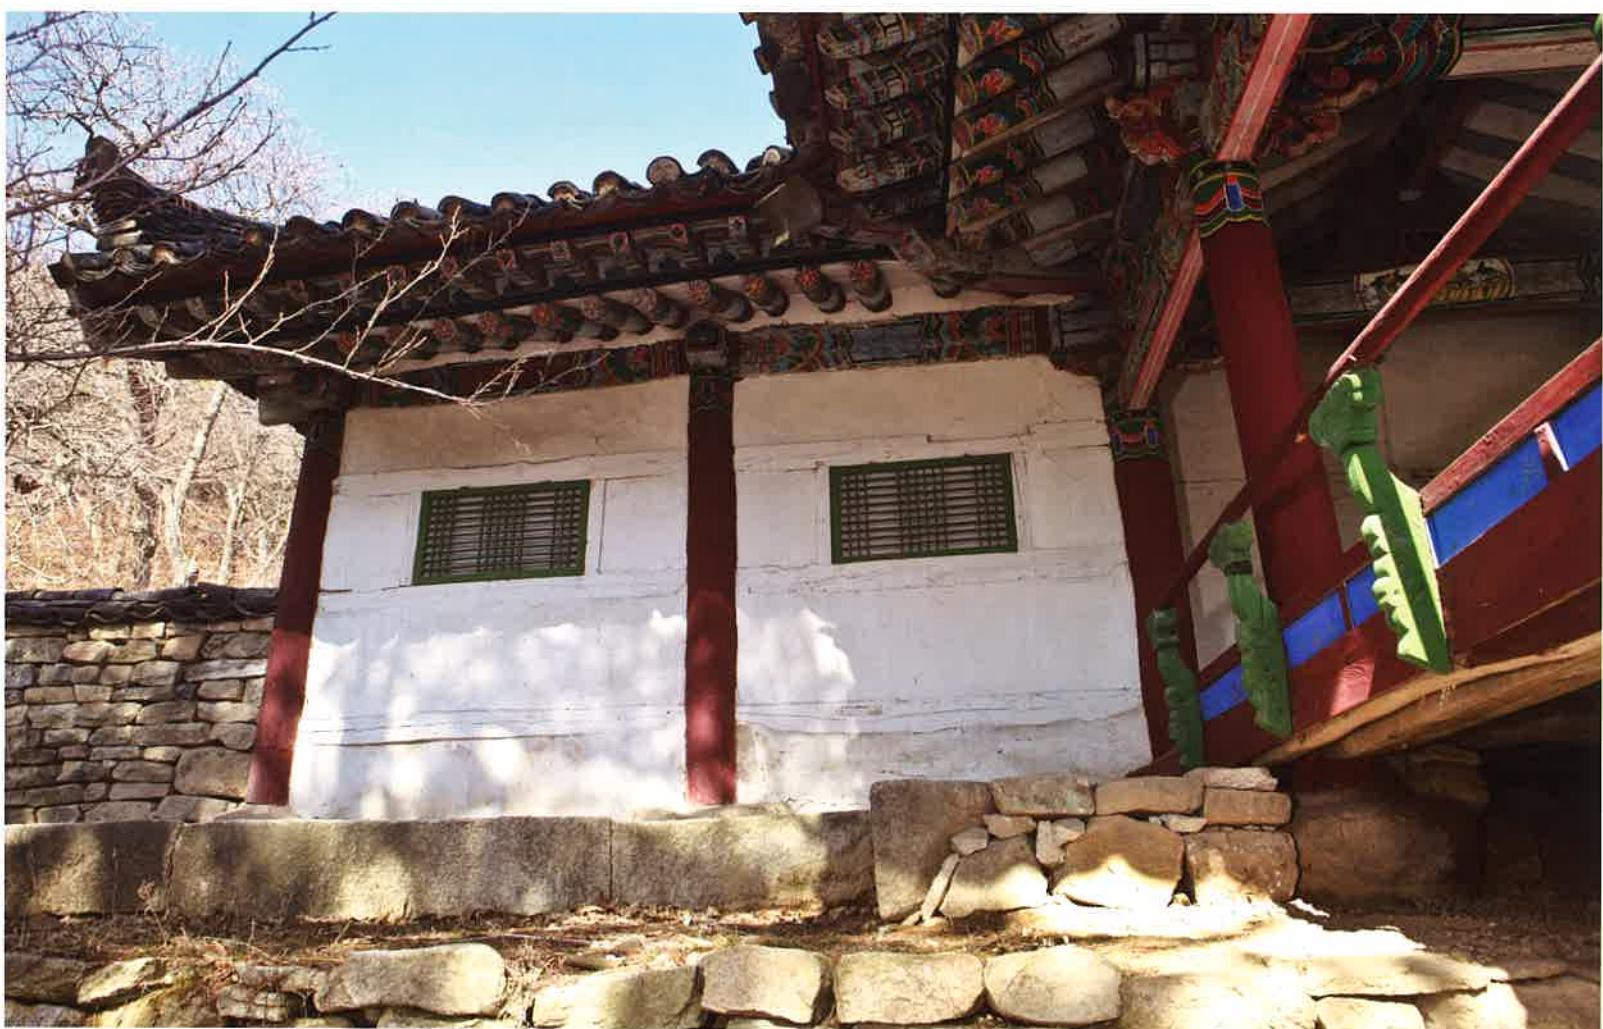
천주루 망월대 구포 / 天柱樓 望月臺 耳包 / corner brackets of Mangwoltae, Ch'önjuru hall

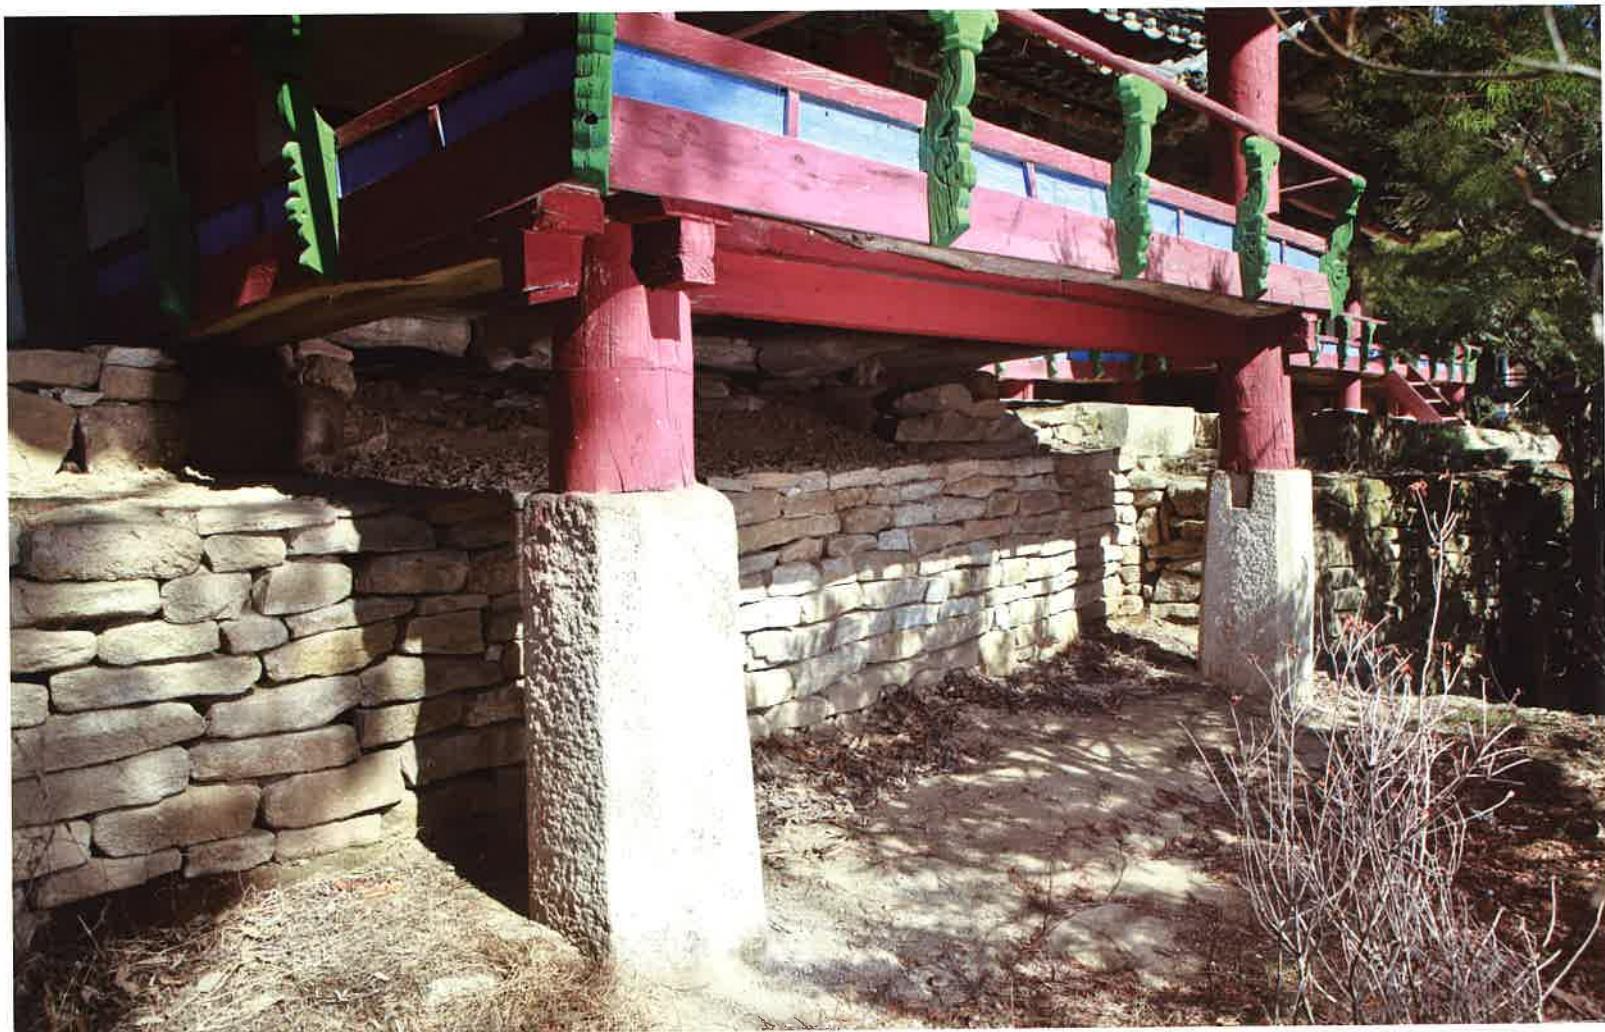
천주루 망월대 기둥 / 天柱樓 望月臺 樓柱 / columns of Mangwoltae, Ch'onjuru hall
