천주사

Ch'ŏnjusa

천주사 연혁

The history of Ch'önjusa(天柱寺)

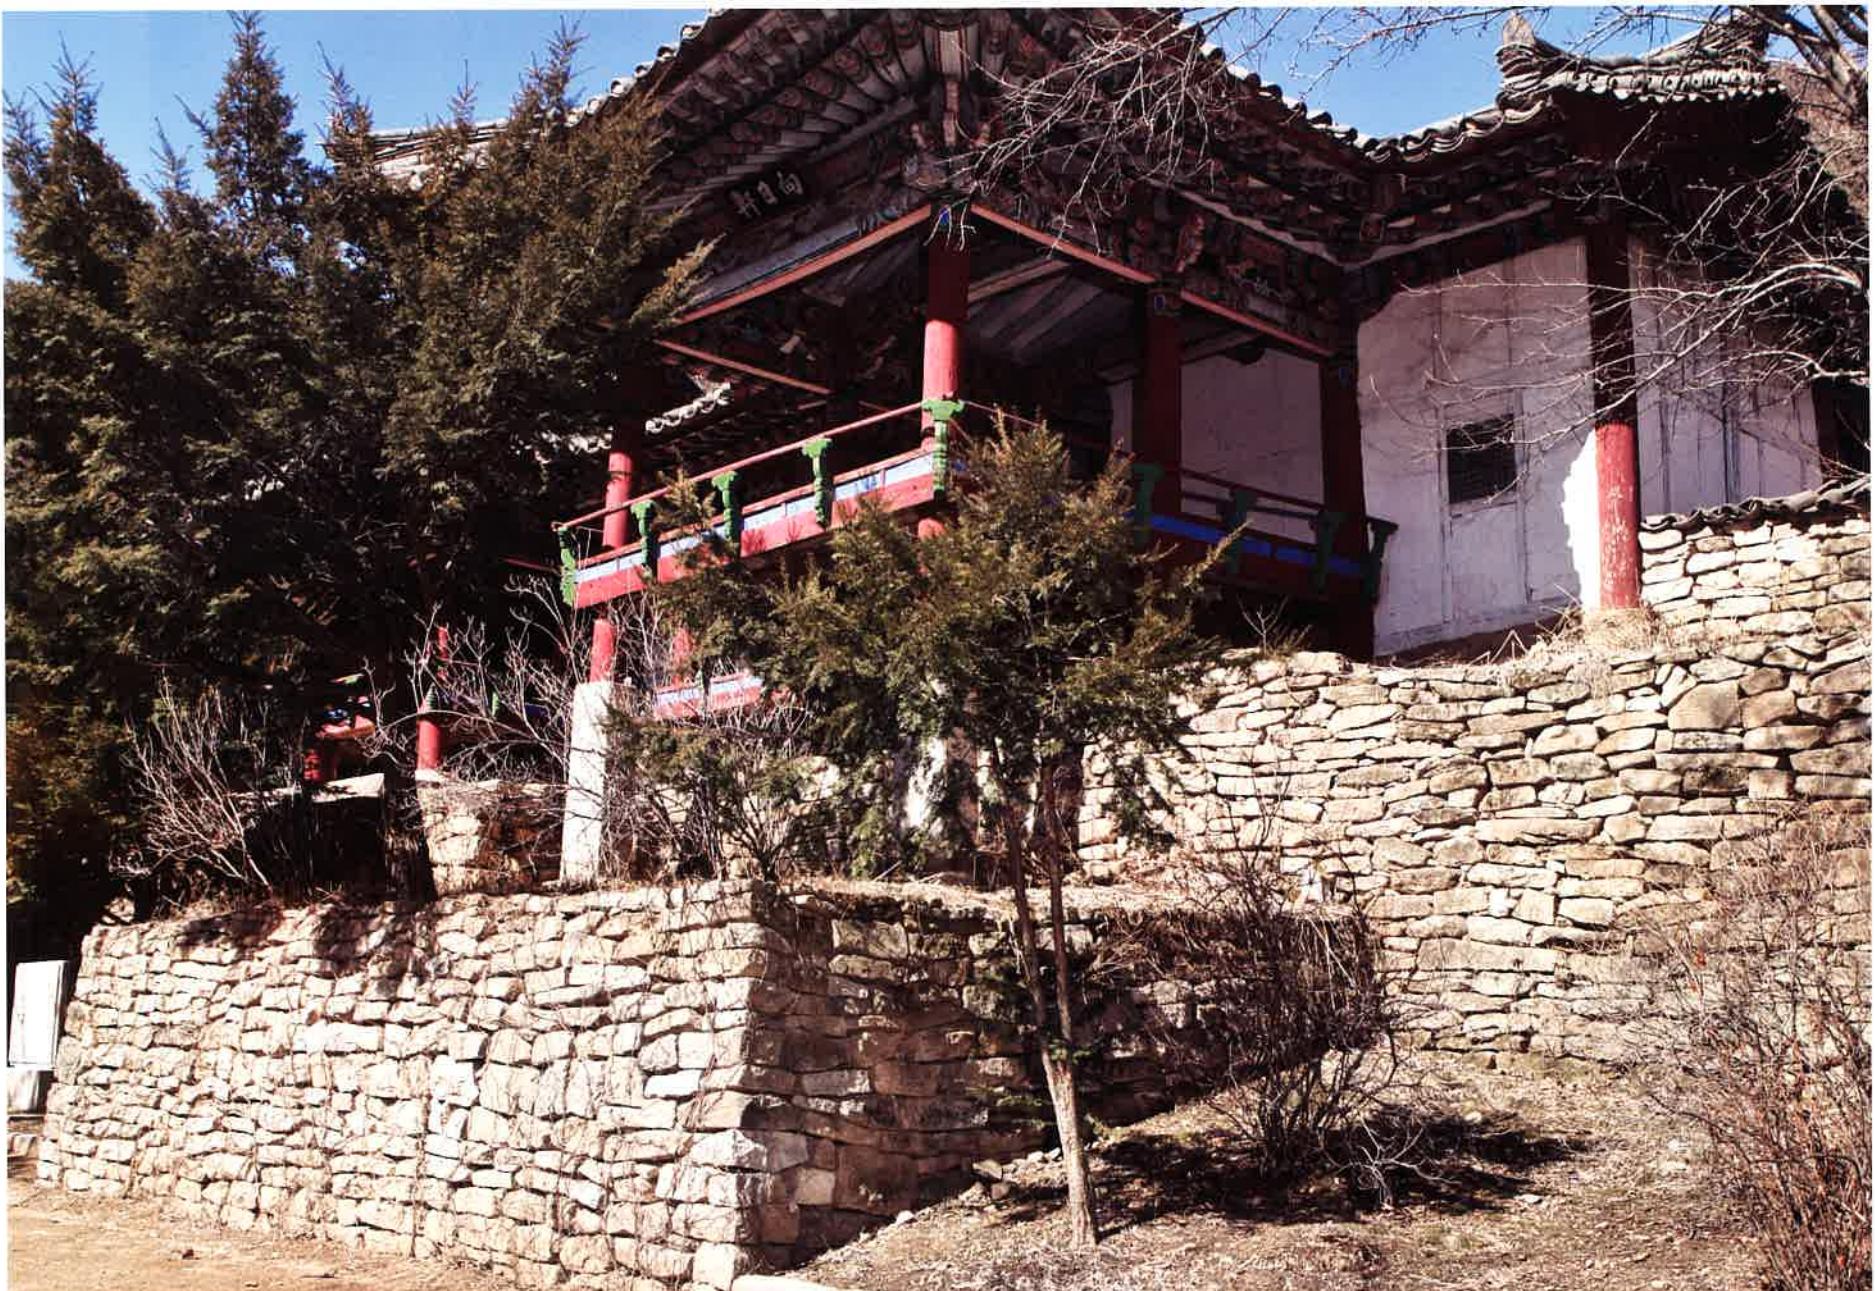
천주루 향일헌 앞면 / 天柱樓 向日軒 前面 / front of Hyangilhön, Ch'ǒnjuru hall

천주루의 양옆으로는 각각 다락건물이 부속되어 있다. 향일헌은 천주루 동쪽에 있는 부속건물로, 마루 깔린 회랑으로 연결되어 있다.

Ch'ǒnjuru has attached buildings sideways. Hyangilhön is the attached building to the east of Ch'ǒnjuru, which is connected with the floor corridor.

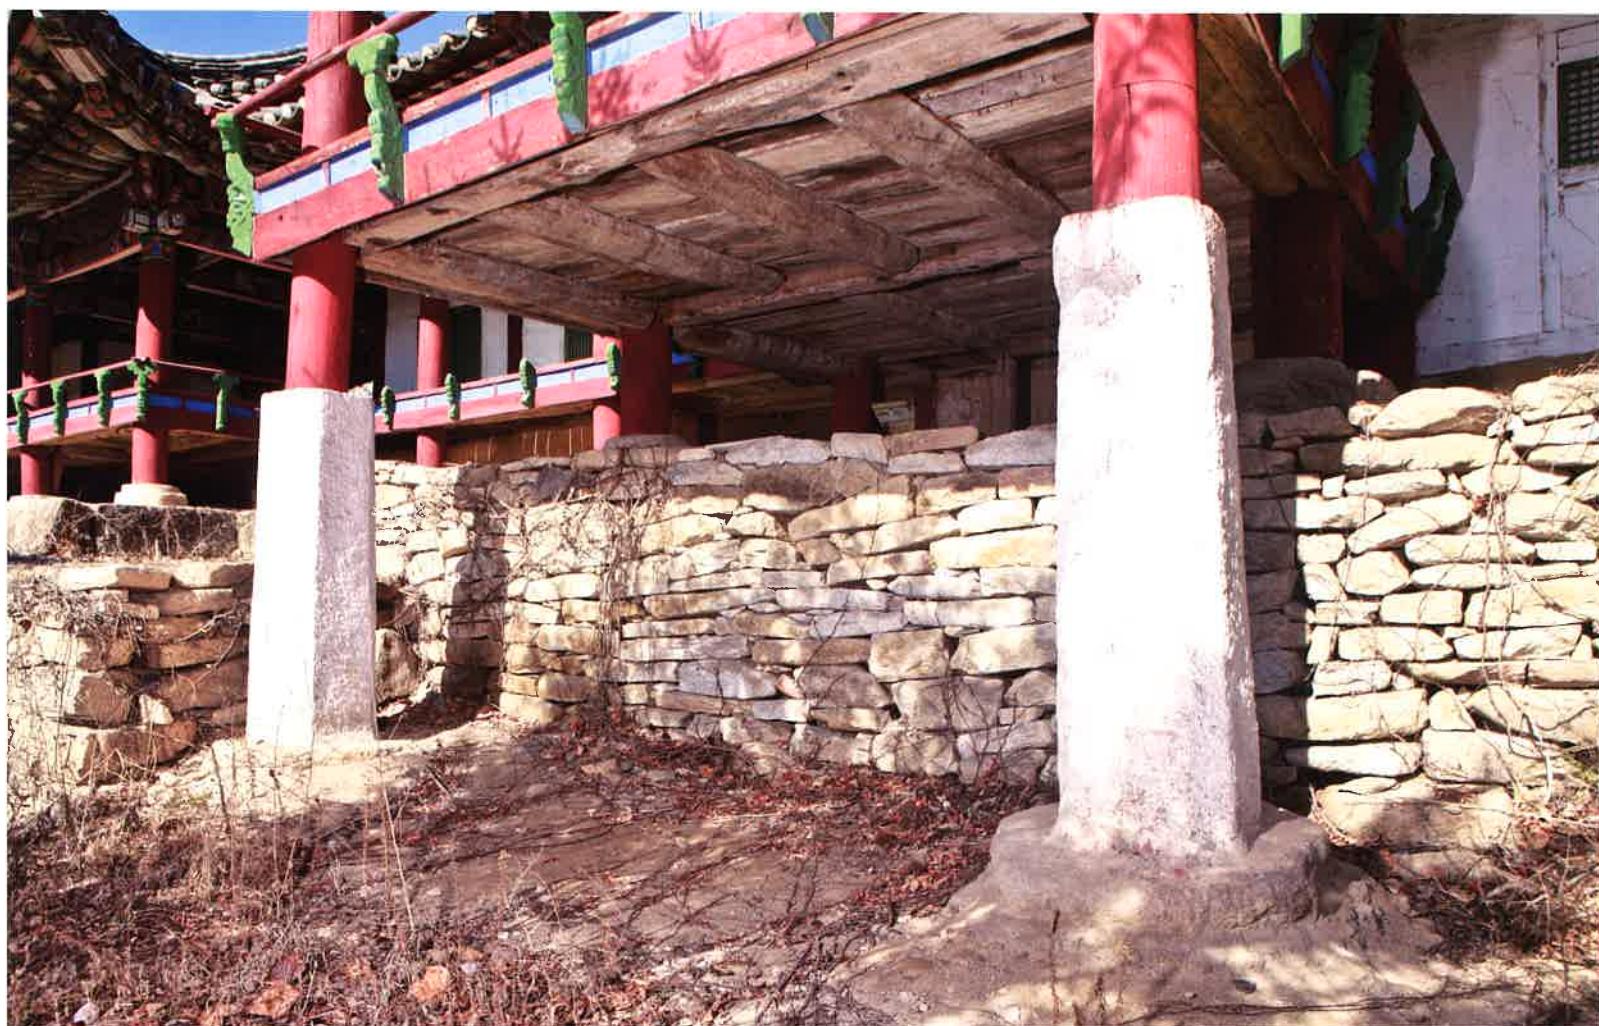
천주루 향일헌 기둥과 기단 / 天柱樓 向日軒 櫻柱·基壇 / columns and stylobate of Hyangilhón, Ch'ónjuru hall

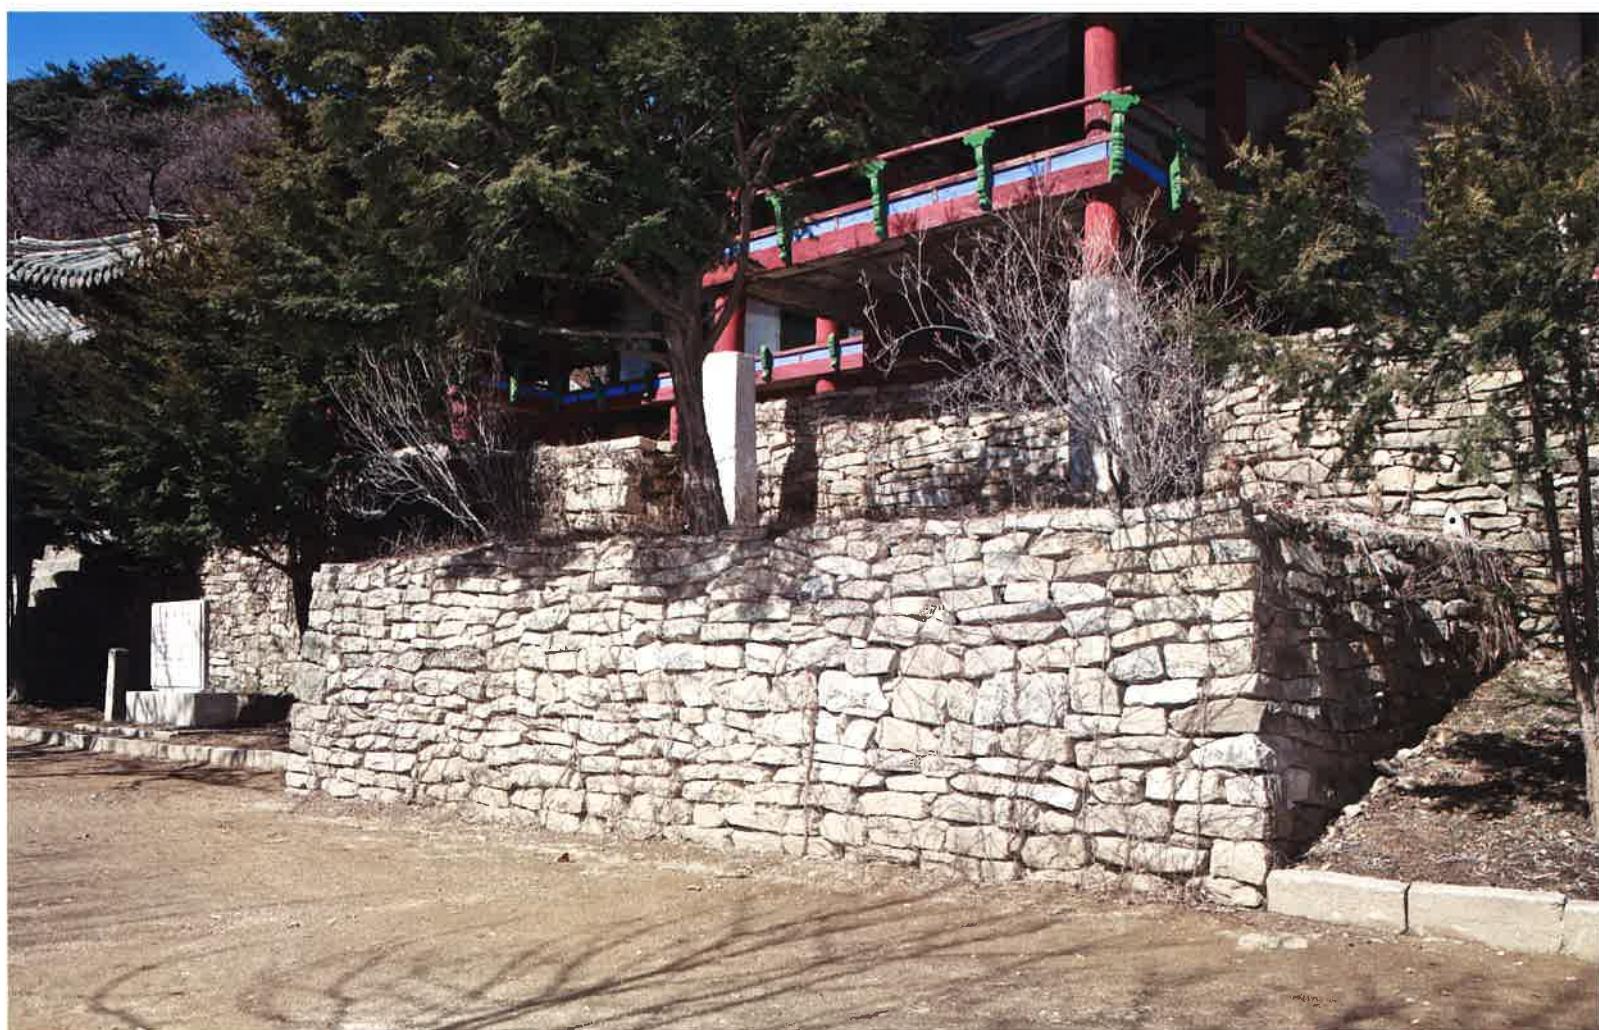
천주루 향일헌 기단 / 天柱樓 向日軒 基壇 / stylobate of Hyangilhón, Ch'ónjuru hall

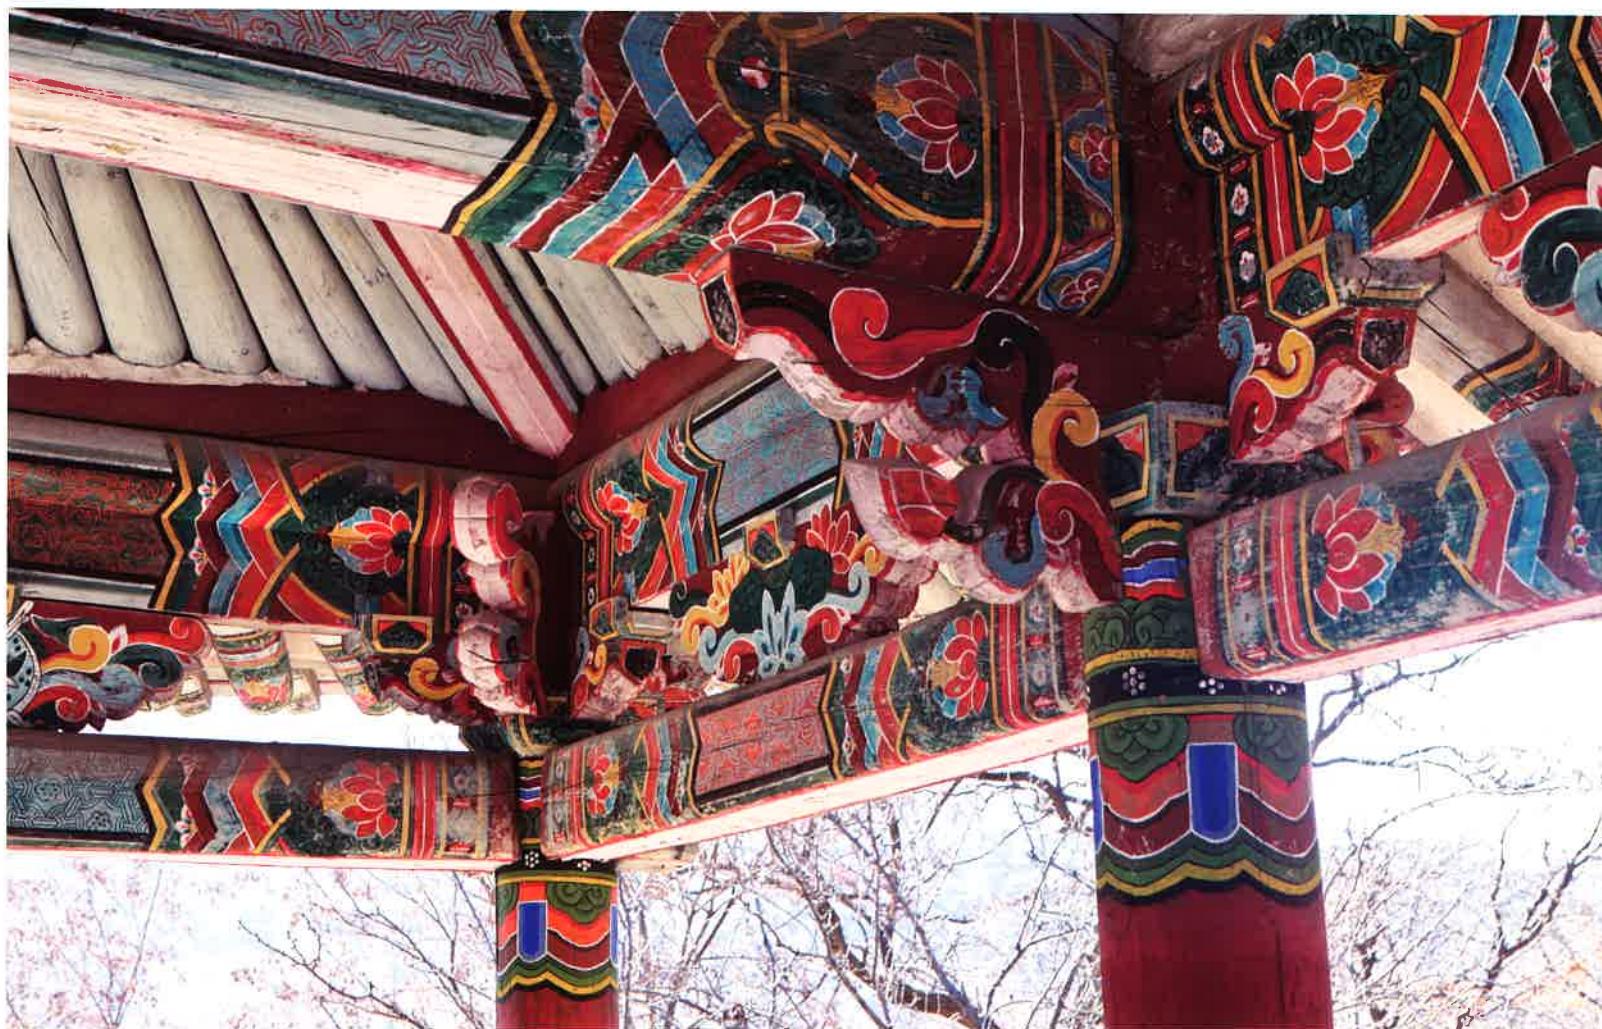
천주루 향일헌 내부 공포 / 天柱樓 向日軒 内部 桁包 / brackets of Hyangilhon, Ch'ónjuru hall

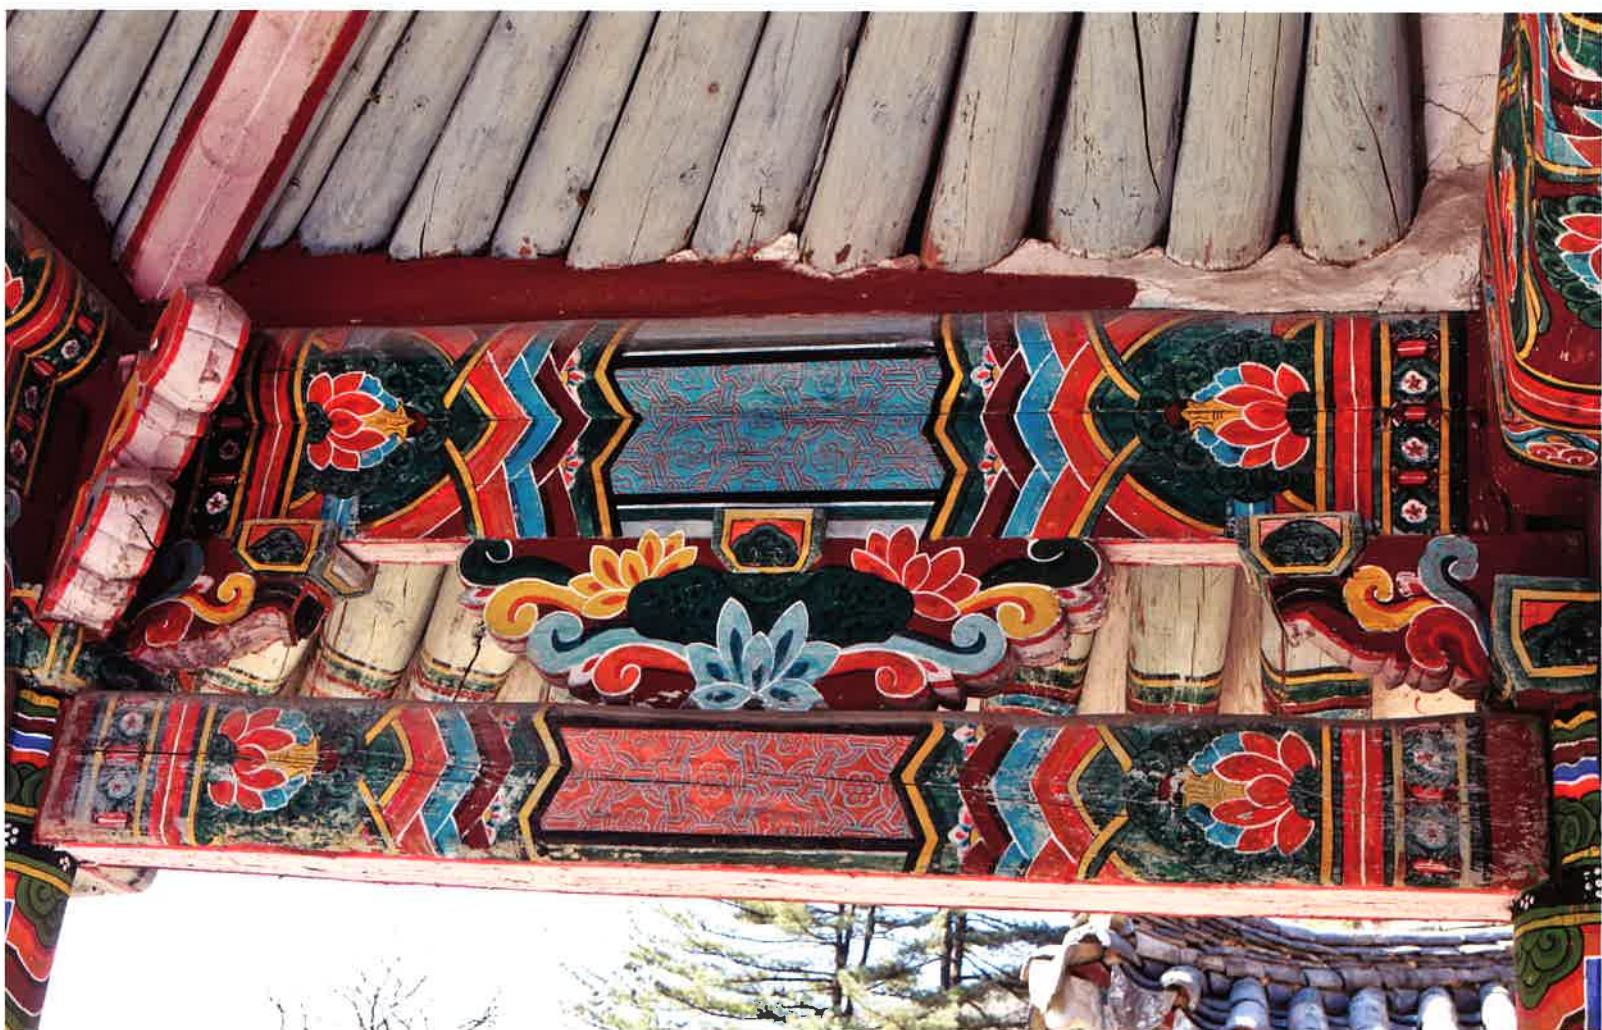
천주루 향일헌 내부 대들보와 도리 / 天柱樓 向日軒 内部 大樑·道里 / main beam and girder of Hyangilhon, Ch'ónjuru hall

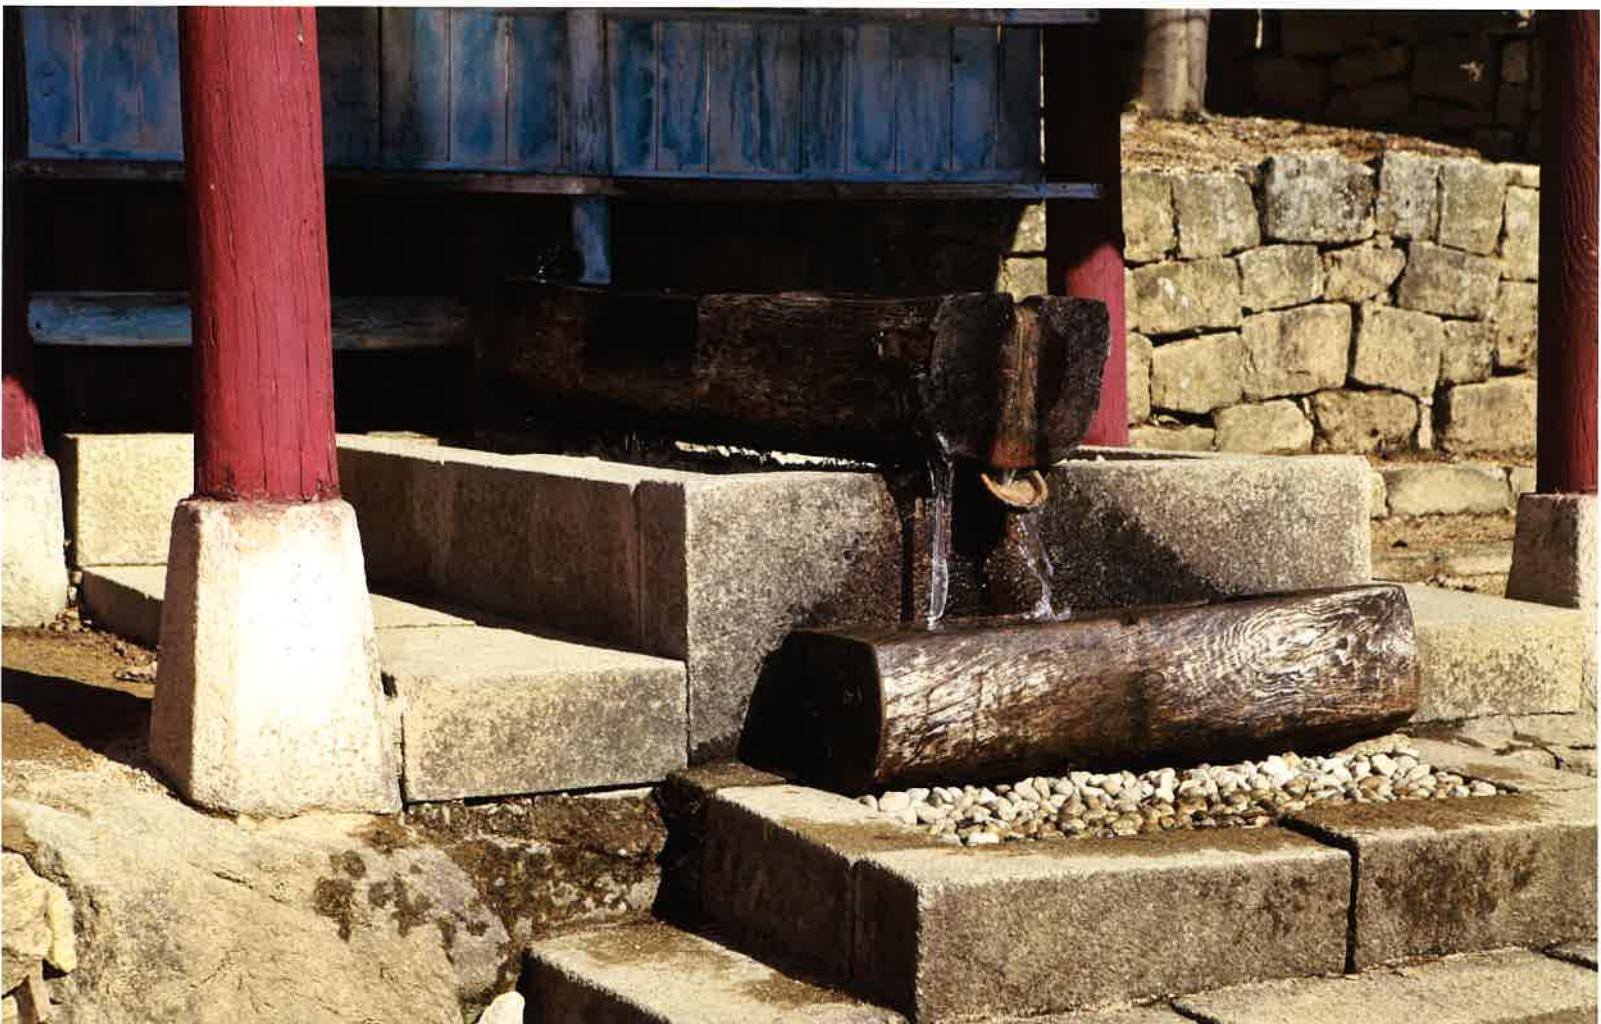
수각 내부 수조 / 水閣 內部 水槽 / cistern, the pavilion on water
