불지암

佛地庵

Puljiam

불지암 연혁

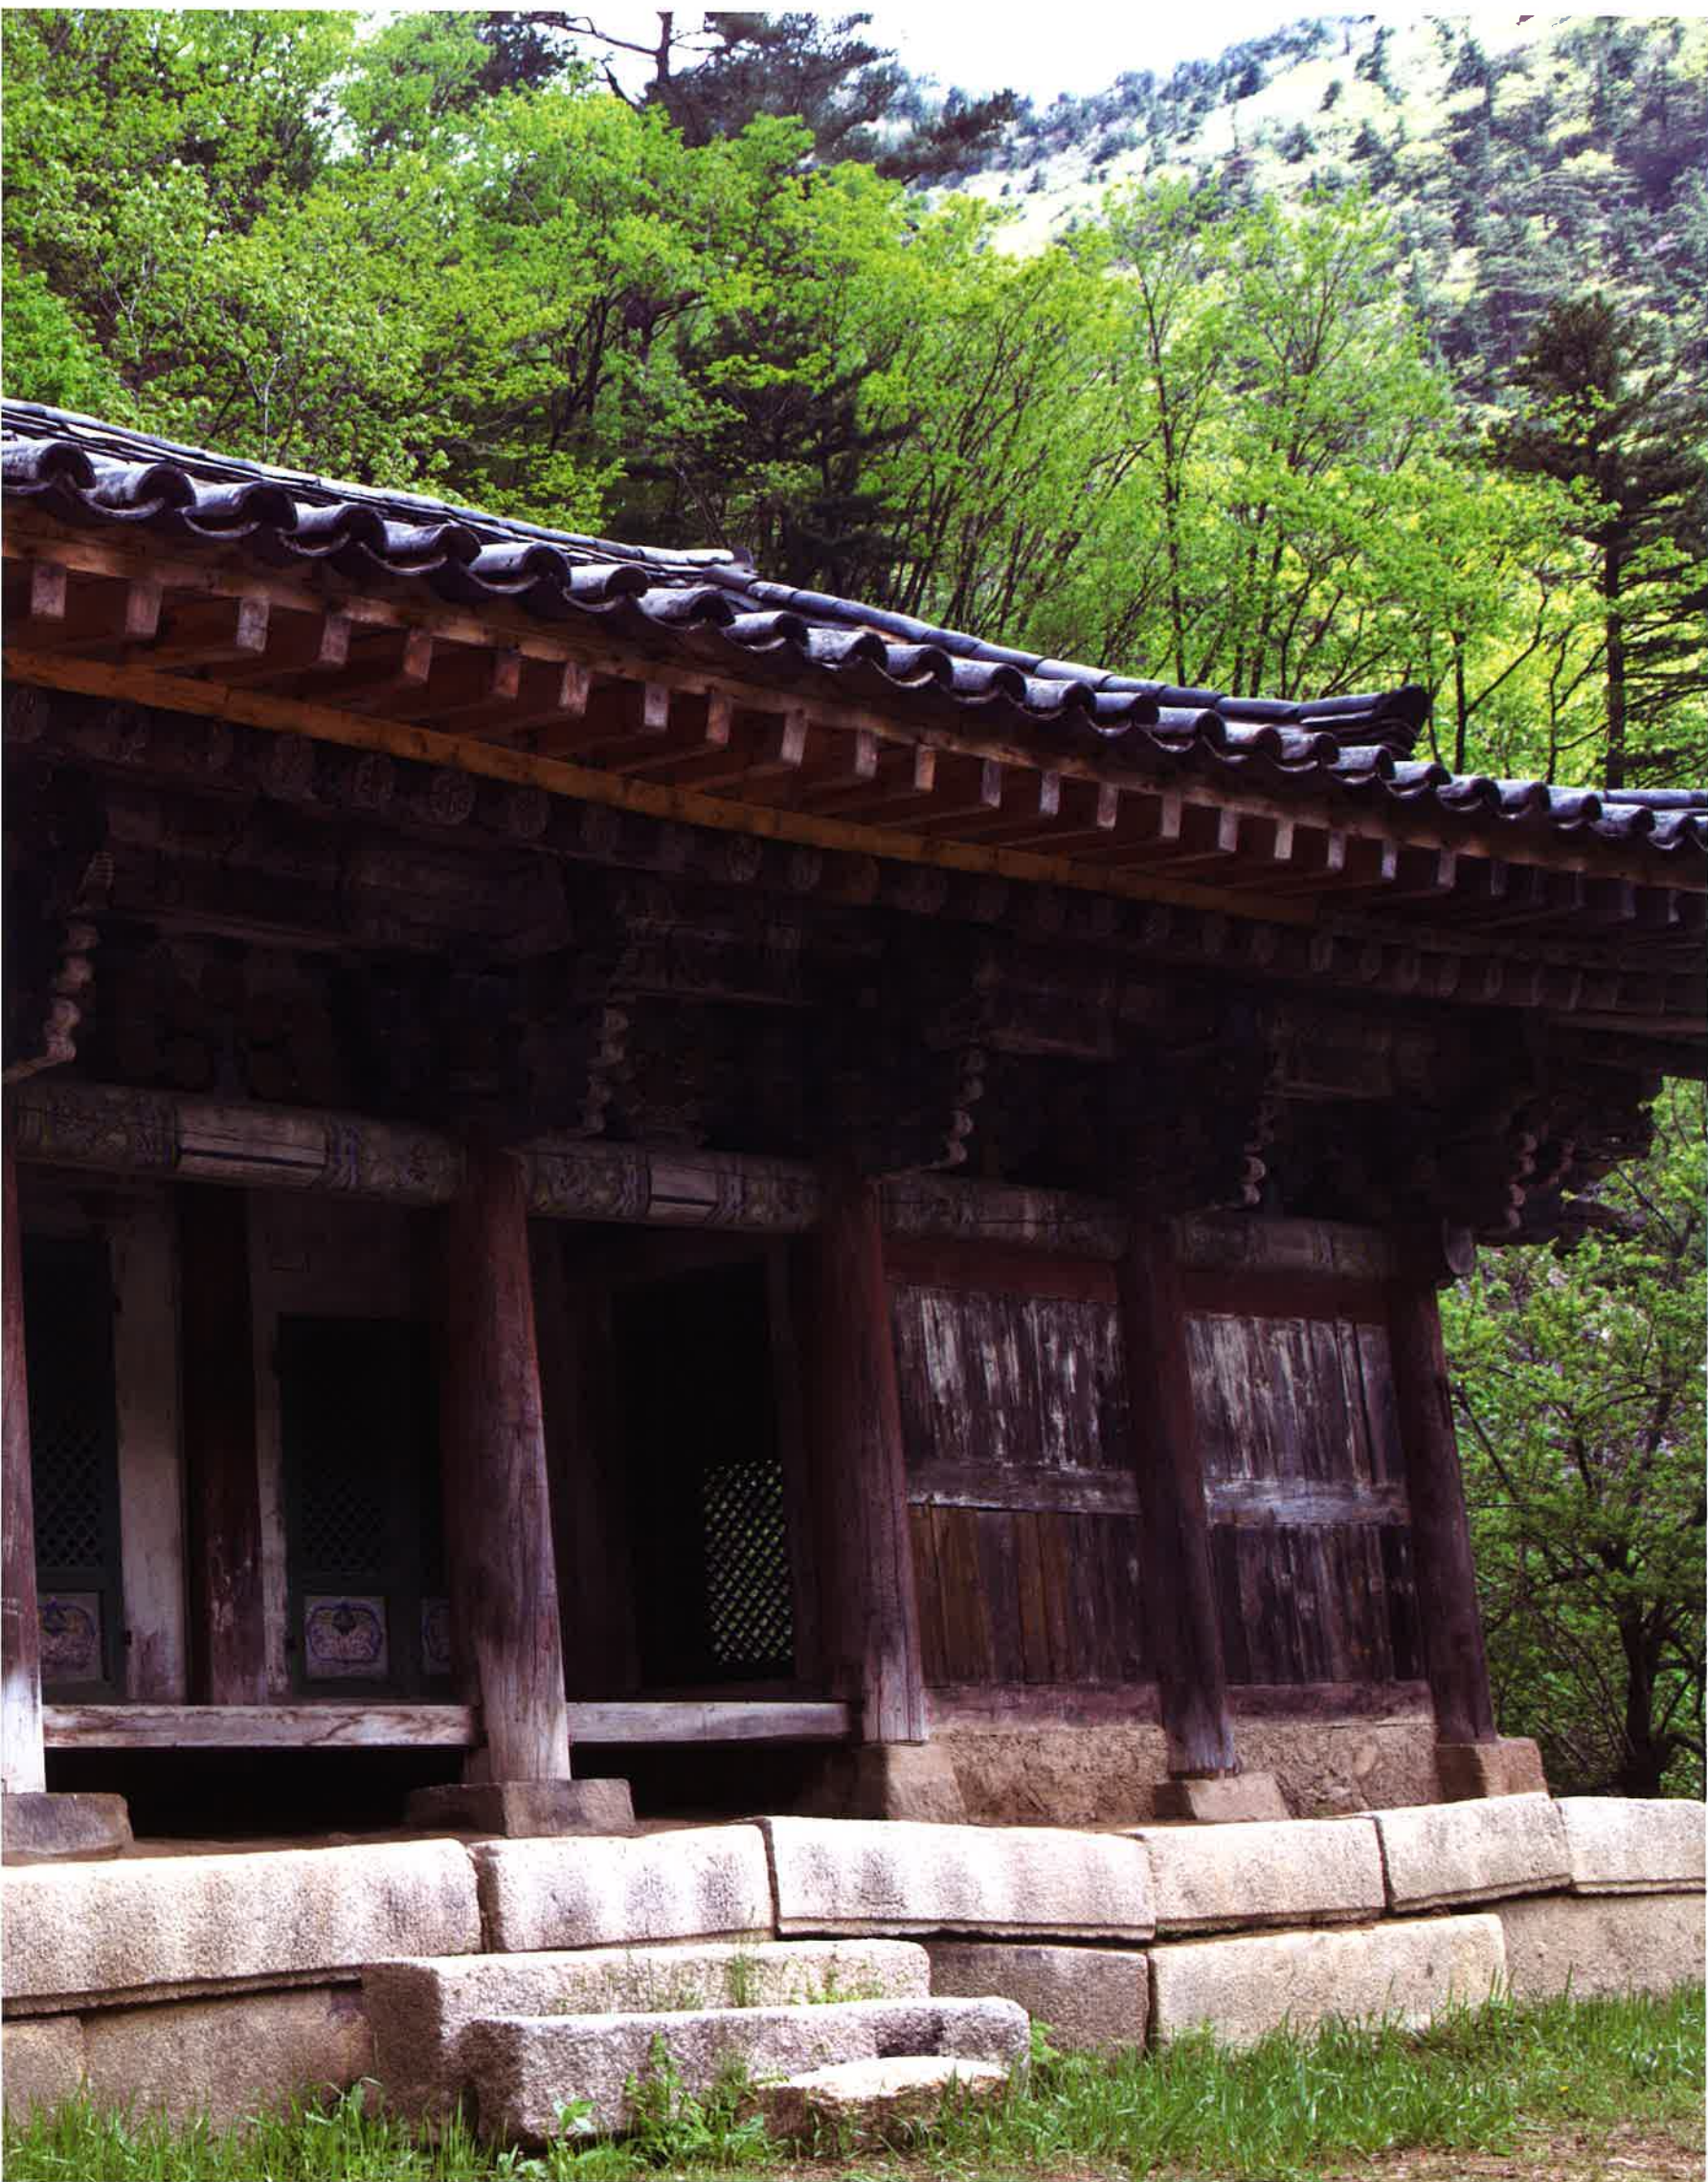
불지암 앞면 / 佛地庵 前面 / front, Puljam

금강산 불지암은 조선 세조 때 창건됐으나 이후 폐허로 변했고, 1619년에 중건됐다고 전한다.
묘길상 인근에 있으며 앞면 6칸, 측면 3칸의 합각식 건물이다.

Puljam in Kūmgang mountain was established in King Sejo period in Chosŏn period, and re-constructed in 1619(11th year of Kwanghaegun) after being destroyed. It is located near Myogilsang and it's a gabled house with 6 front aspects and 3 side aspects.

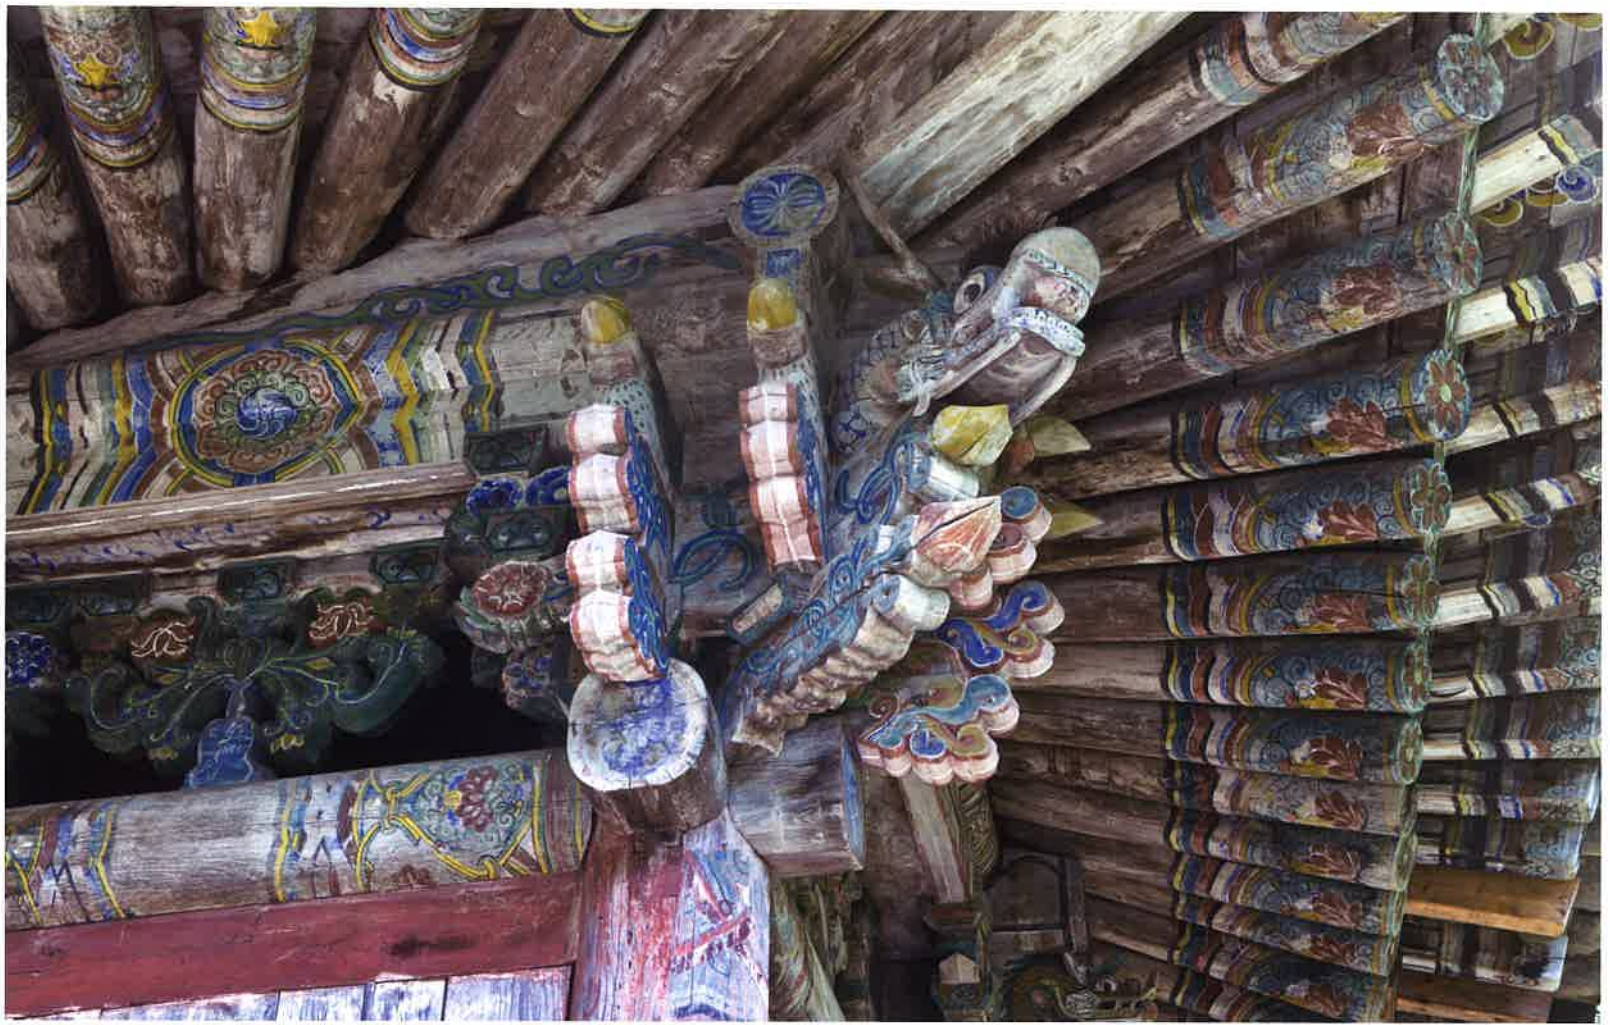
불지암 앞면 동쪽 귀포 / 佛地庵 前面 東側 耳包 / front eastern corner brackets, Puljiam

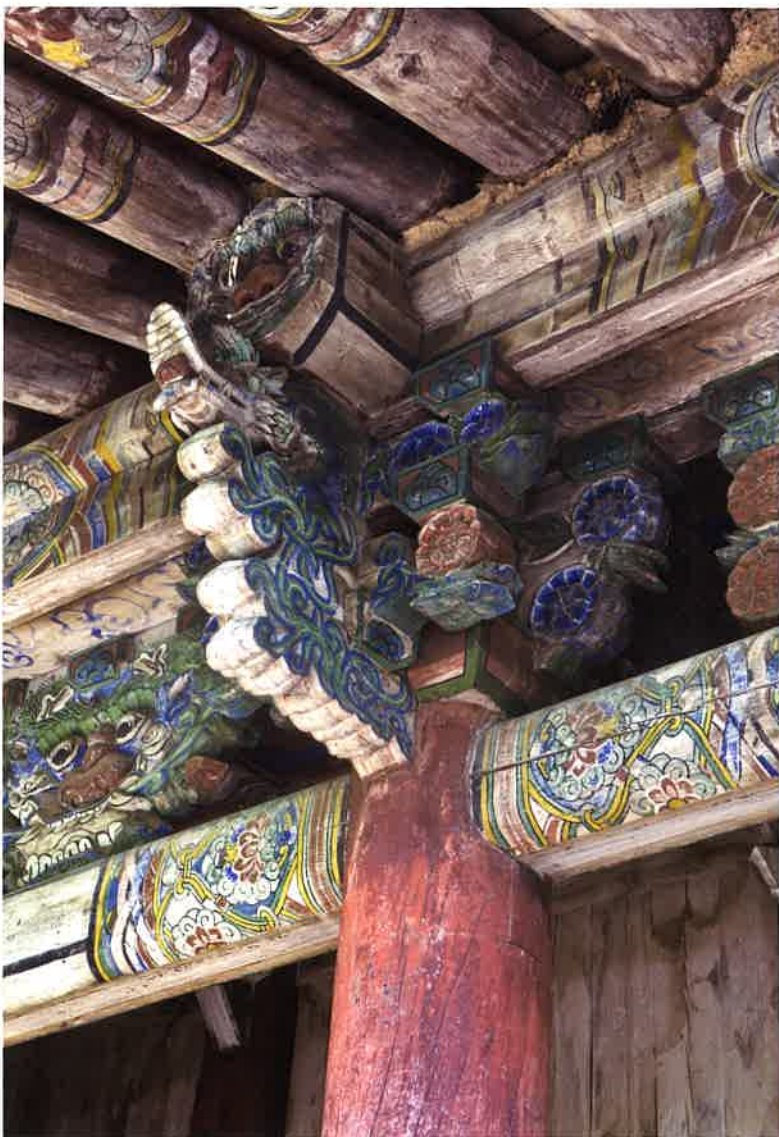
불지암 앞면 주상포 / 佛地庵 前面 柱上包
brackets above front columns, Puljiam

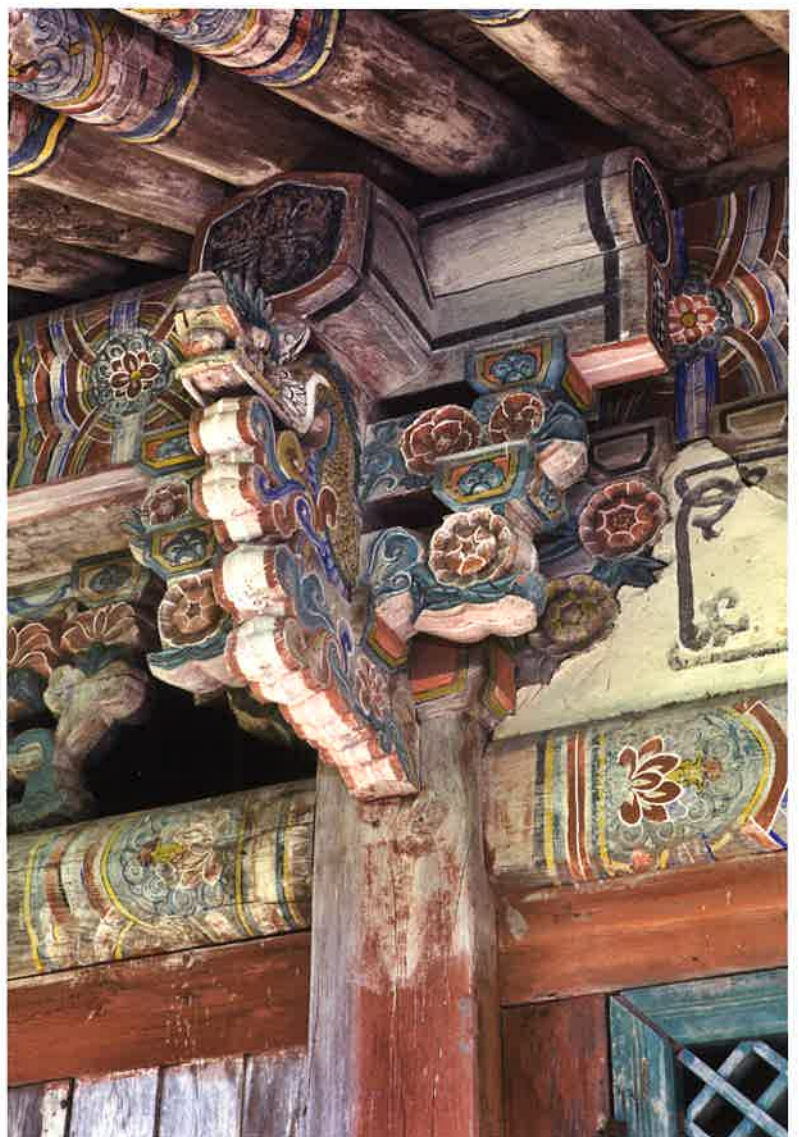
불지암 동쪽 측면 주상포 / 佛地庵 東側 柱上包
brackets above eastern columns, Puljiam

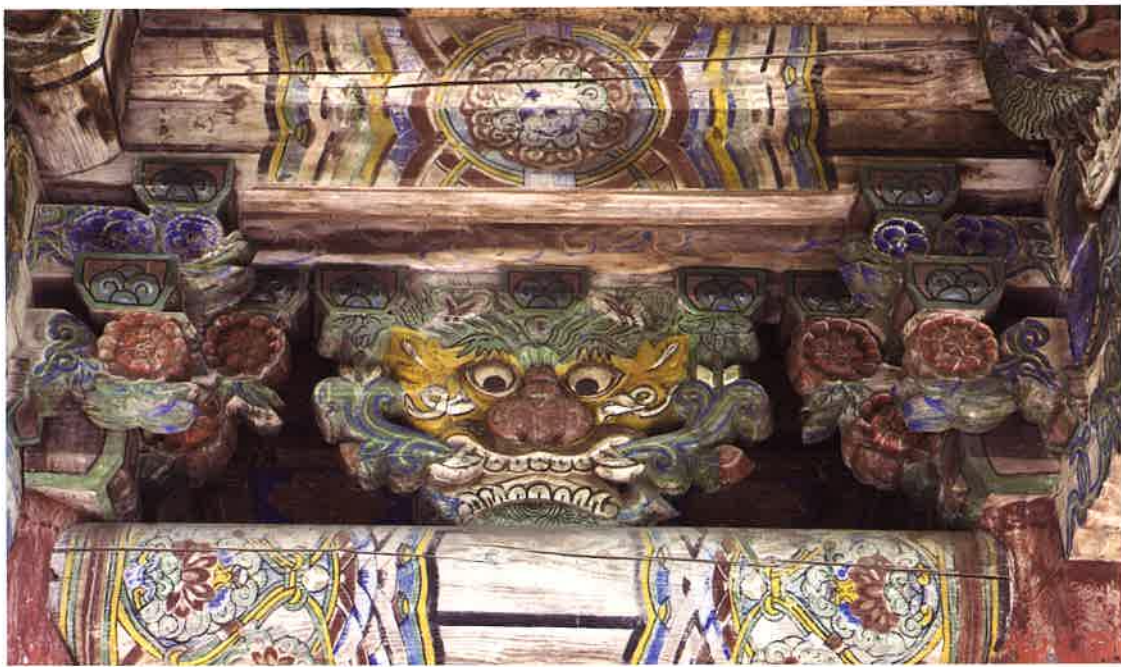
불지암 앞면 화반 1 / 佛地庵 前面 花盤 1 / front Hwaban 1, Puljiam

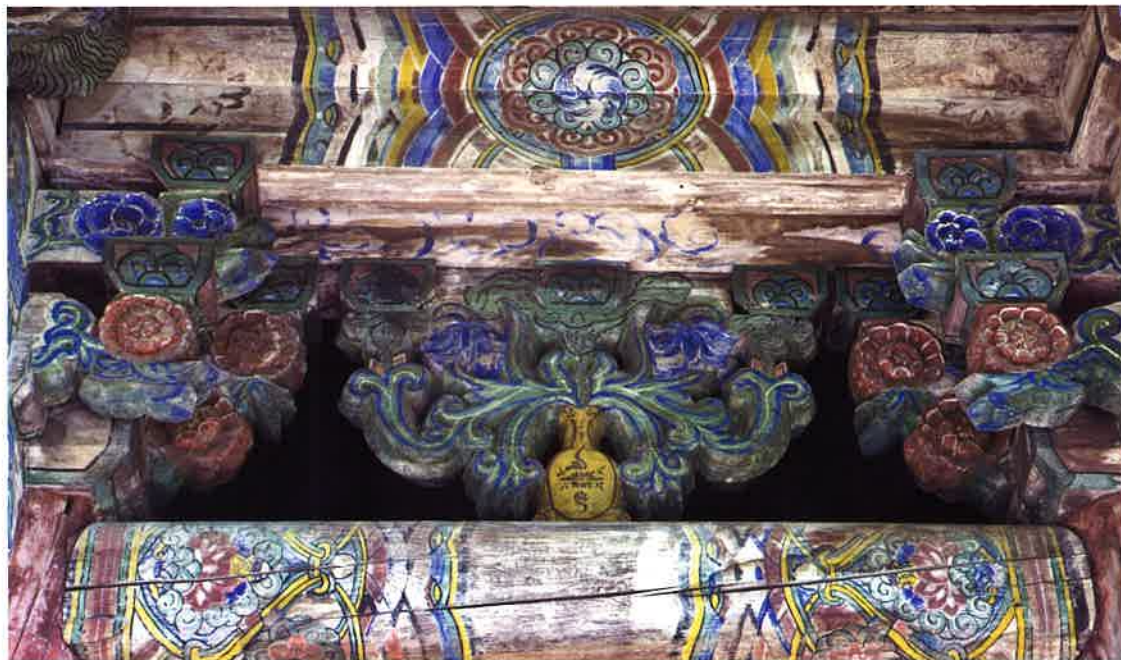
불지암 앞면 화반 2 / 佛地庵 前面 花盤 2 / front Hwaban 2, Puljiam

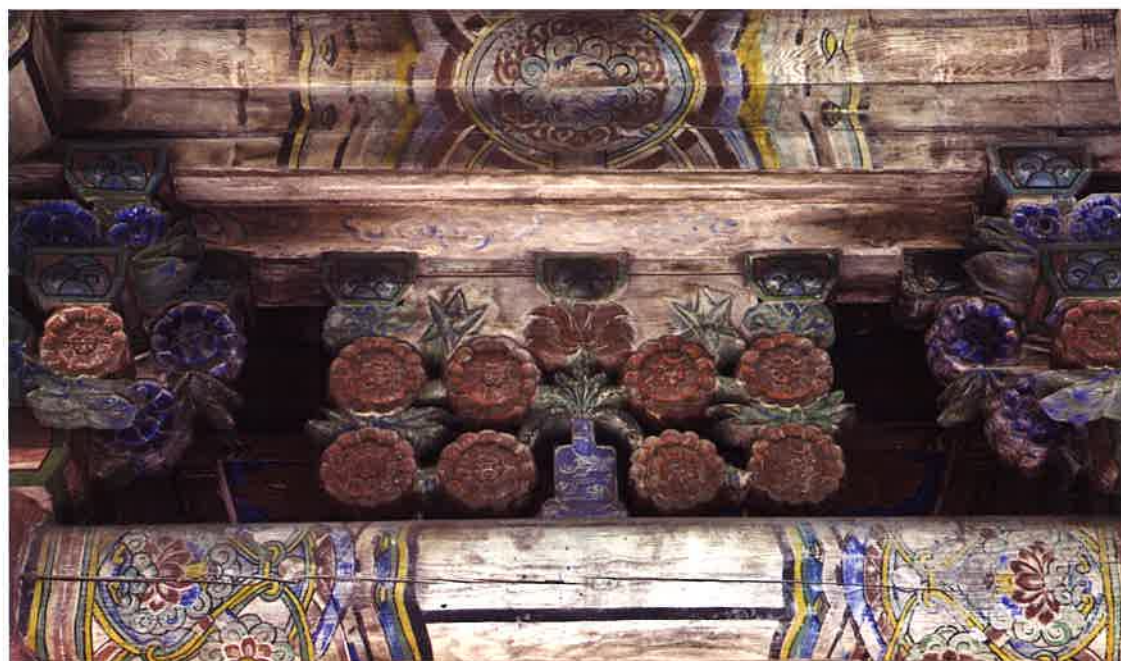
불지암 앞면 화반 3 / 佛地庵 前面 花盤 3 / front Hwaban 3, Puljiam

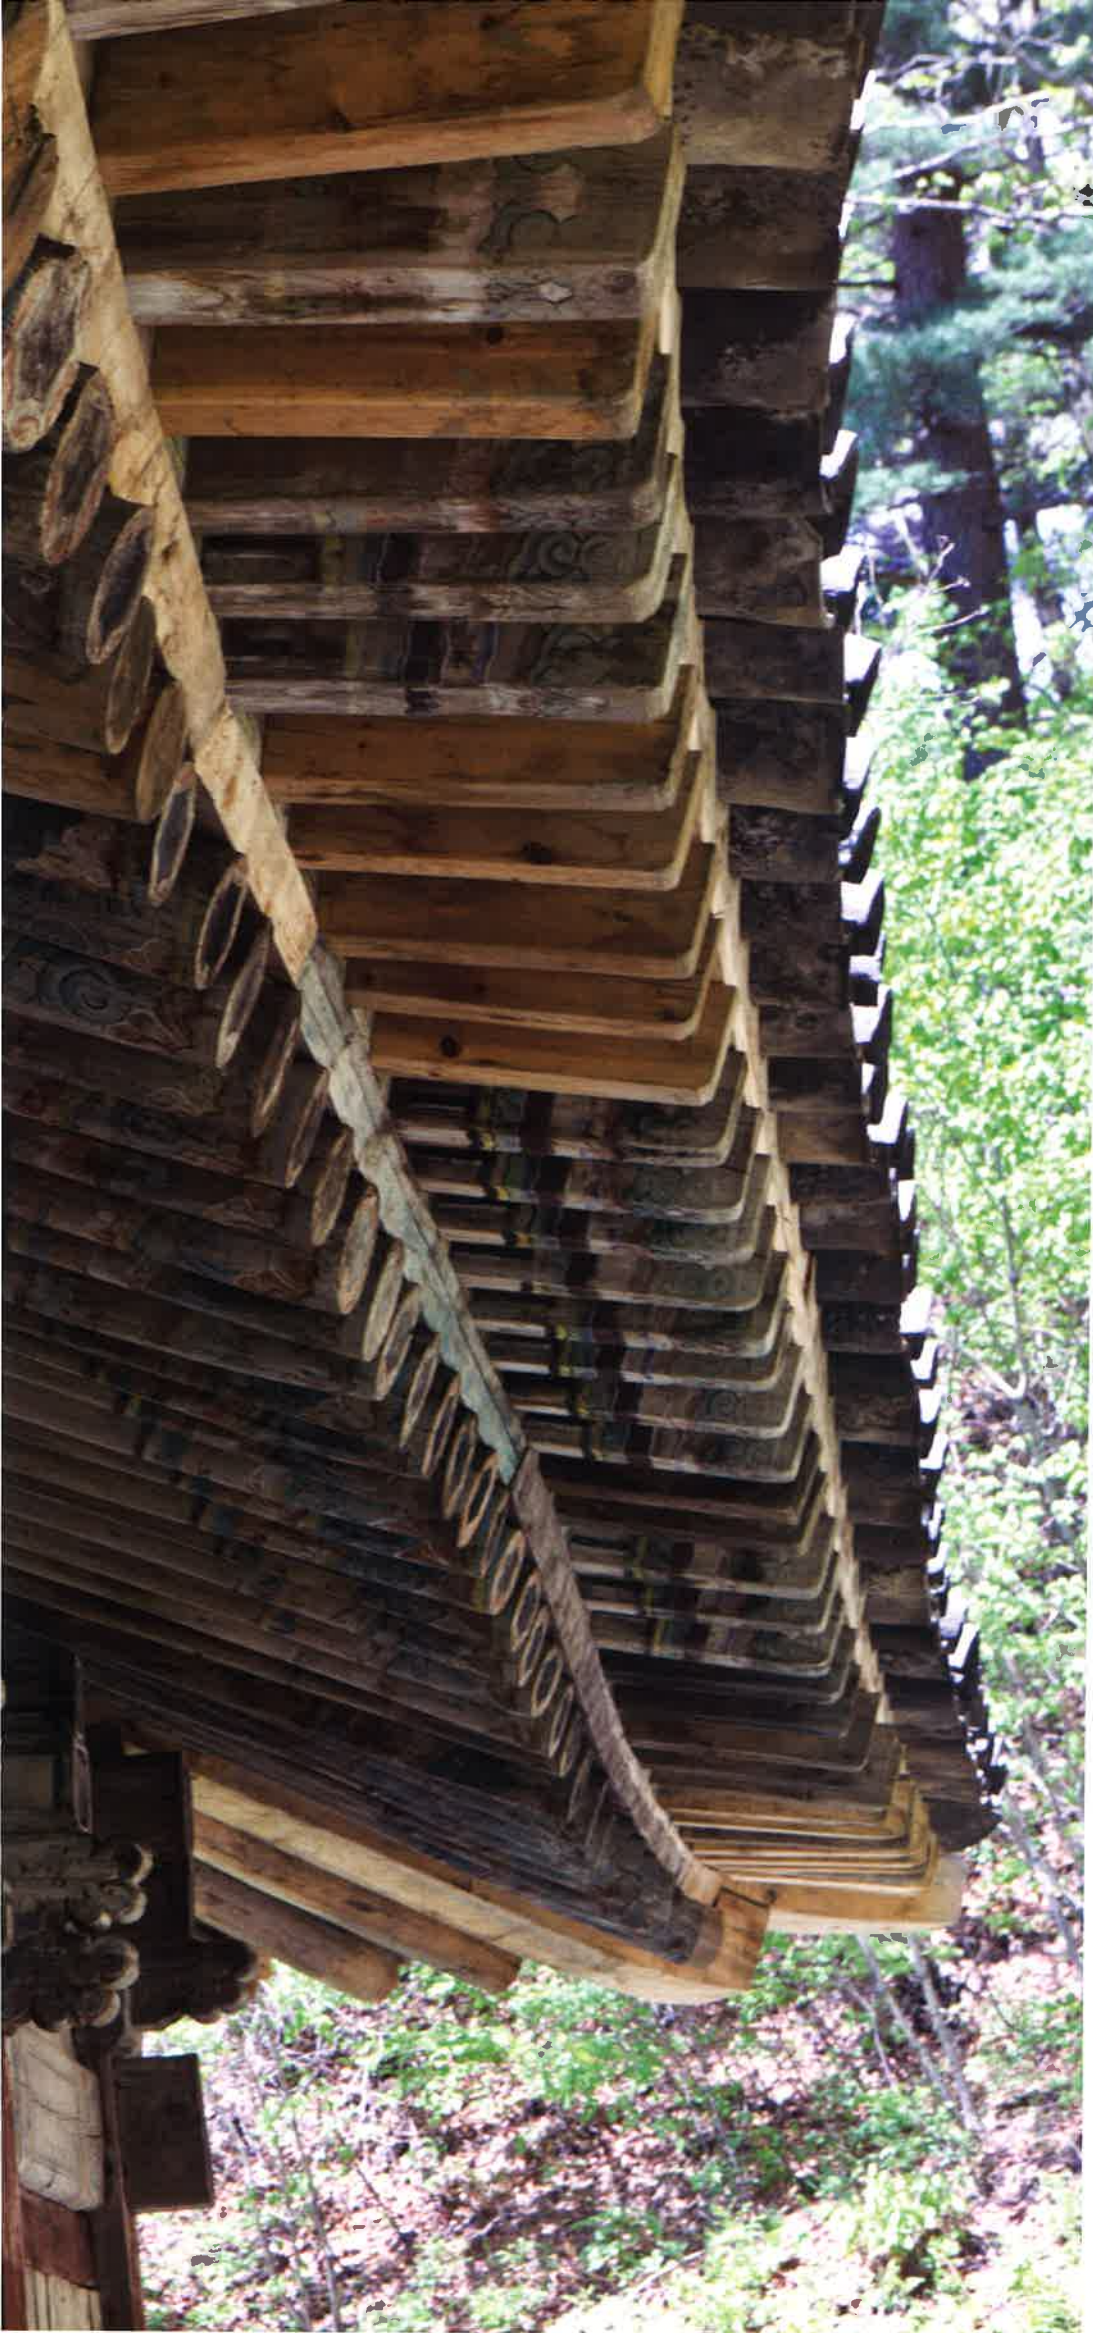
불지암 뒷면 처마와 기둥 / 佛地庵 後面 軒·平柱 / backward eaves and columns, Puljiam

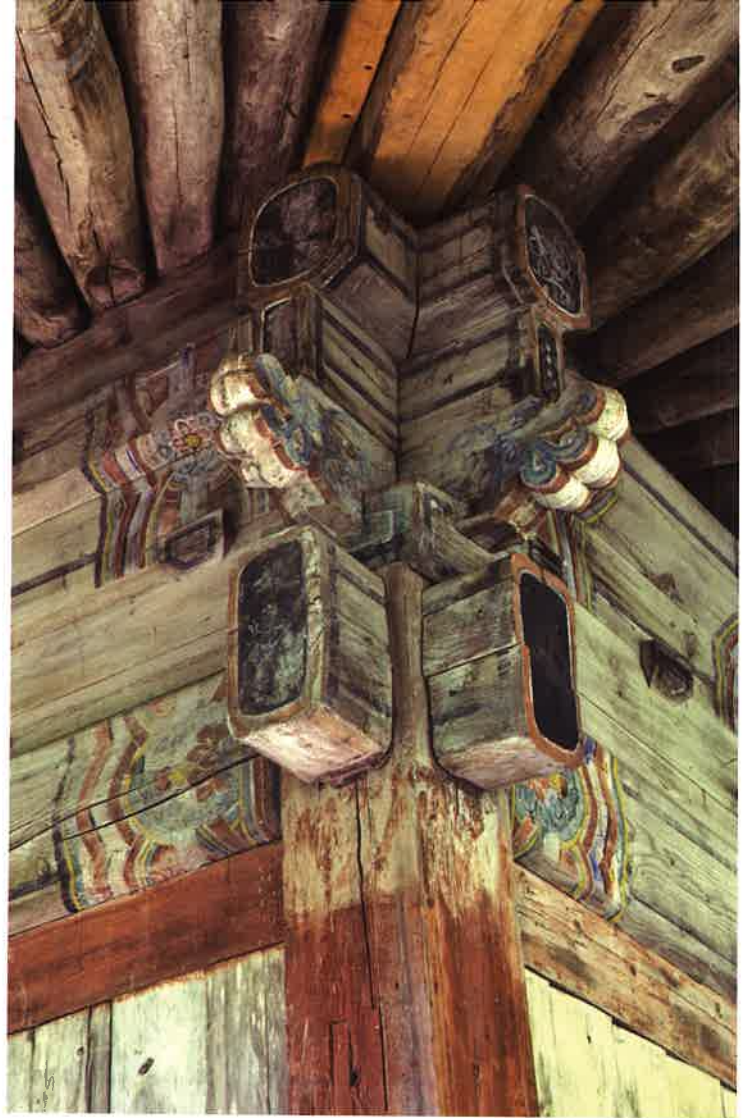
불지암 뒷면 주상포 / 佛地庵 後面 柱上包
brackets above backward columns, Puljiam

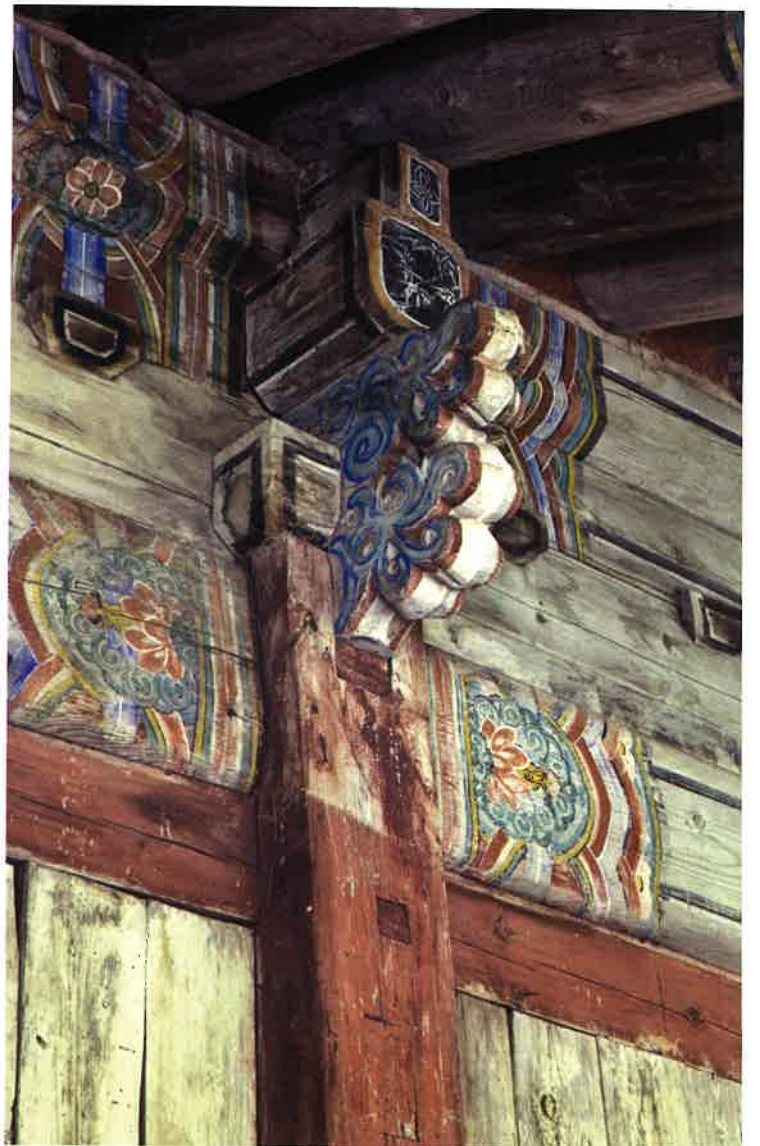
불지암 뒷면 동쪽 귀포 / 佛地庵 後面 東側 耳包
backward eastern corner brackets, Puljiam
