만  
년  
사

萬  
年  
寺

Mannyönsa

## 만년사 연혁

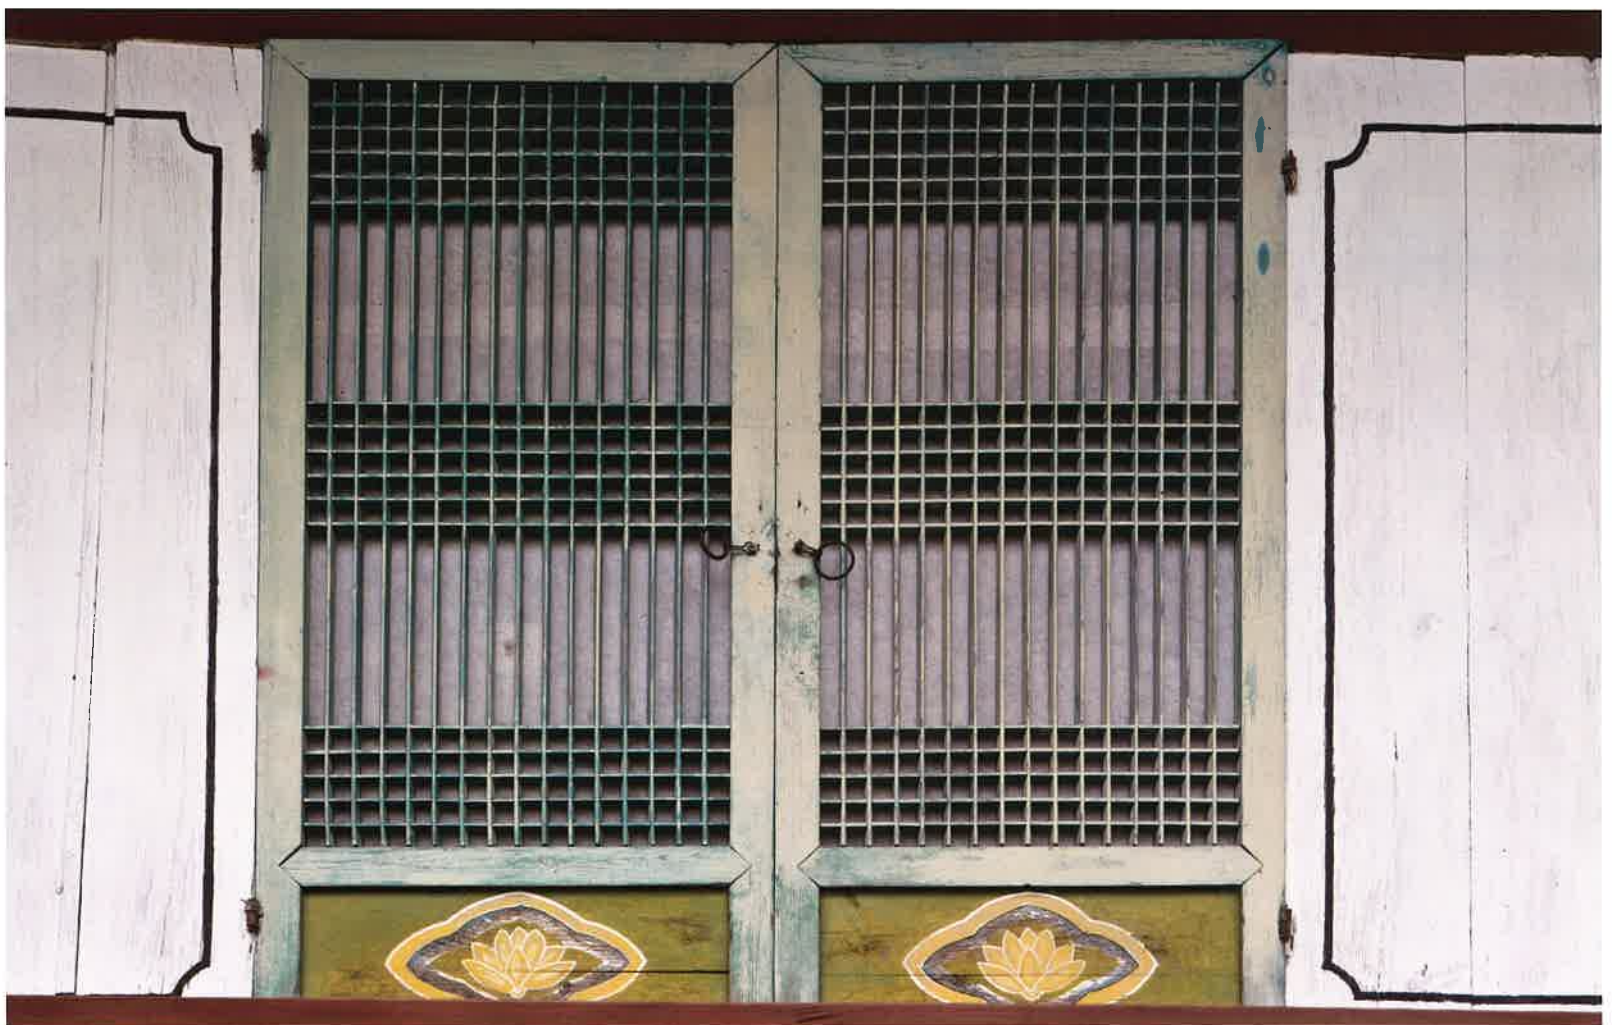
대웅전 정간 창호 / 大雄殿 正間 窓戶 / front middle doors, Taeungjeon hall

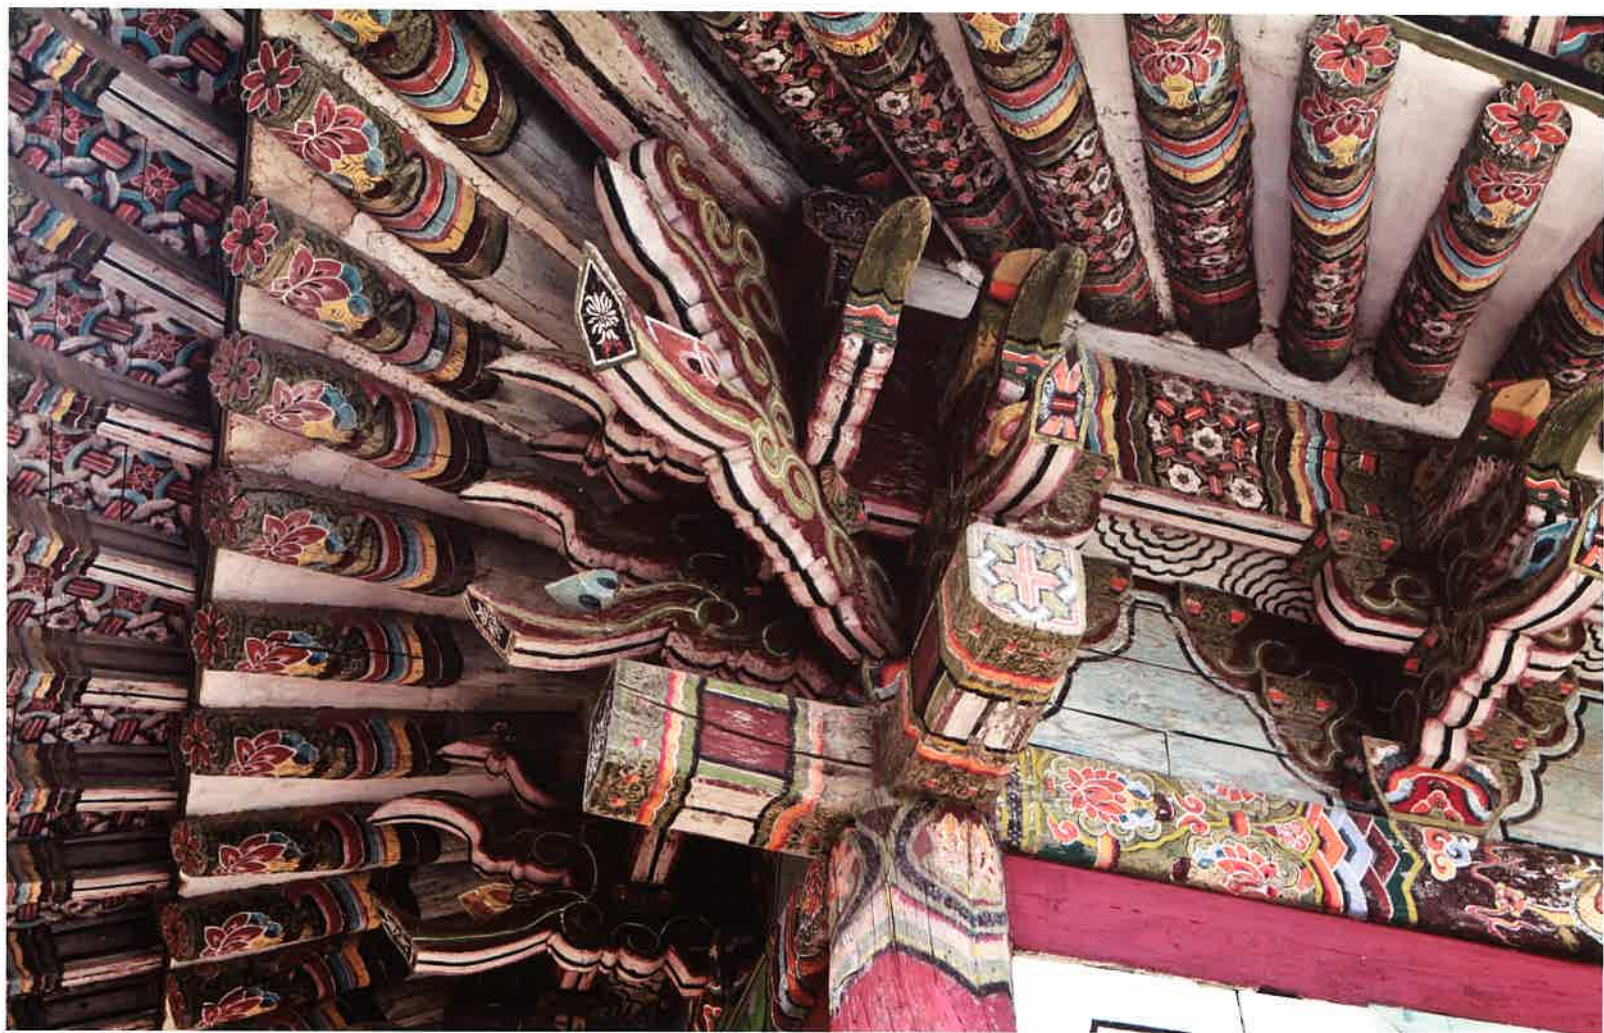
대웅전 앞면 귀포 / 大雄殿 前面 耳包 / front corner brackets, Taegungjeon hall

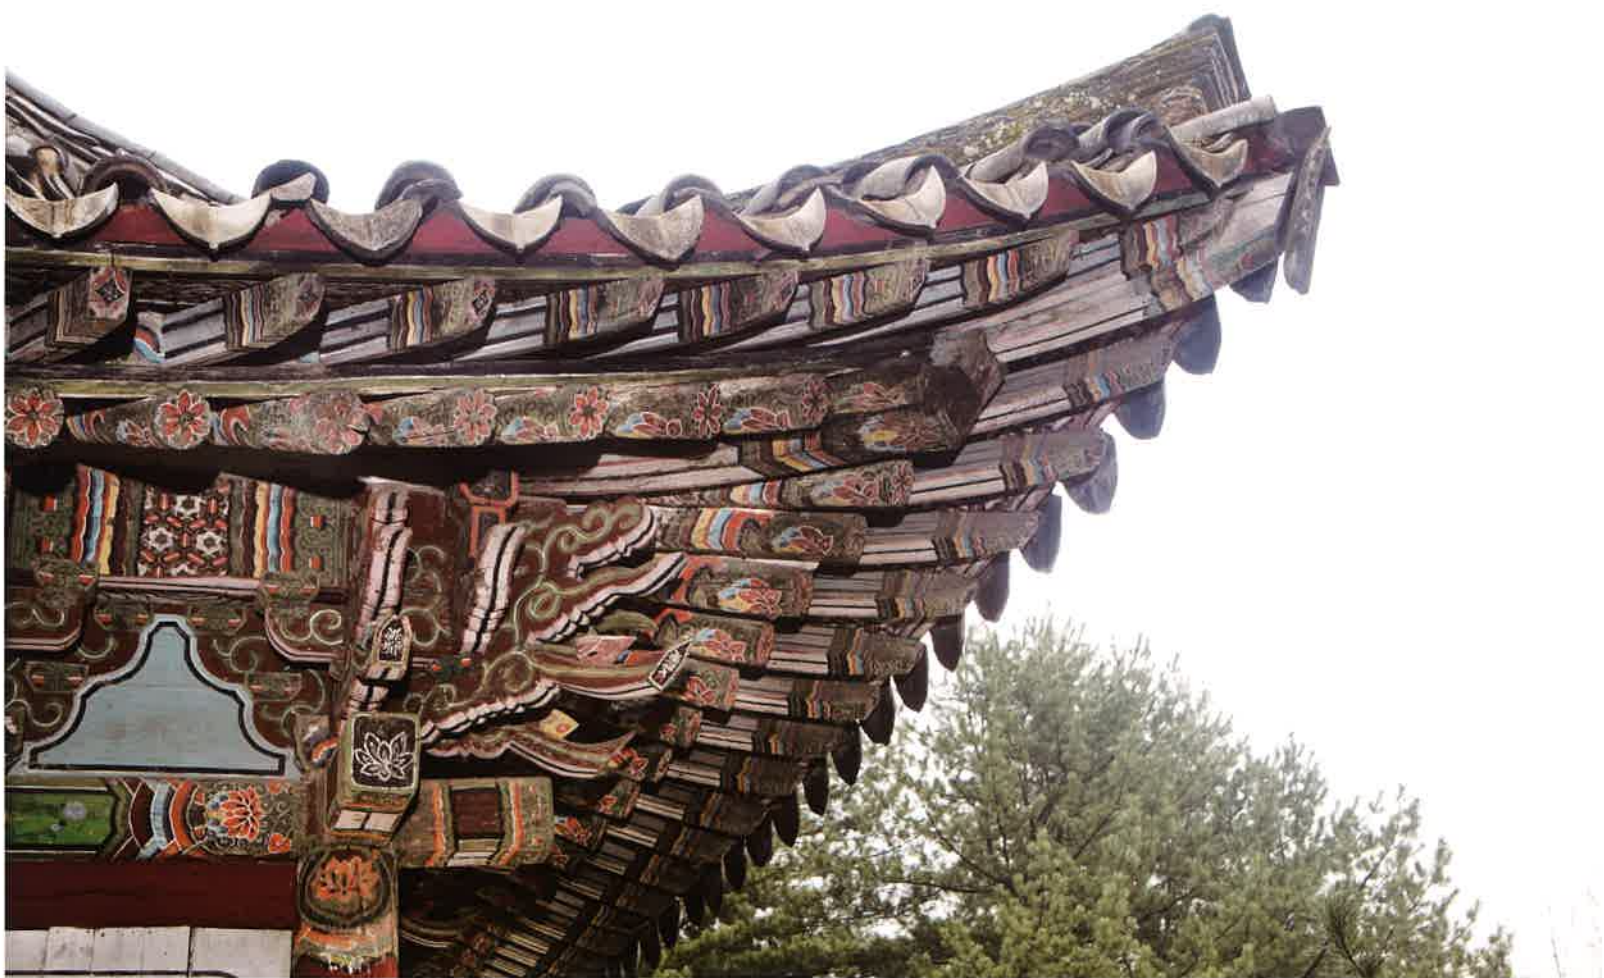
대웅전 앞면 서쪽 추녀 / 大雄殿 前面 西側 春舌 / front western eaves, Taegungjeon hall

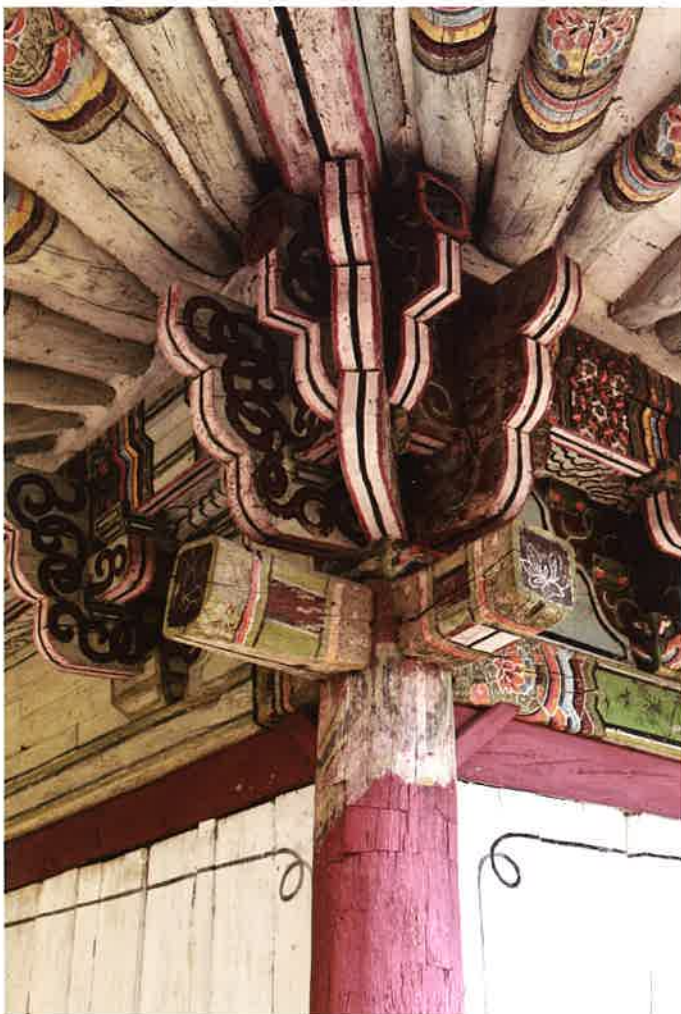
대웅전 뒷면 서쪽 귀포 / 大雄殿 後面 西側 耳包  
western corner brackets, Taeungjeon hall

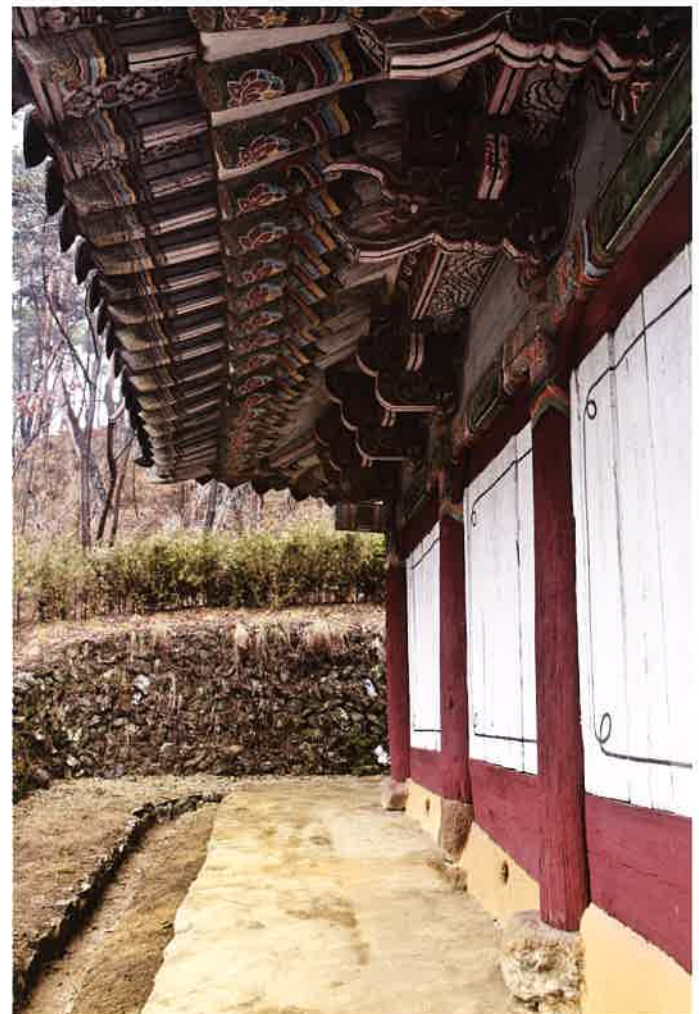
대웅전 서쪽 측면 처마와 주춧돌 / 大雄殿 西側 軒·礎石  
western eaves and plinths, Taeungjeon hall

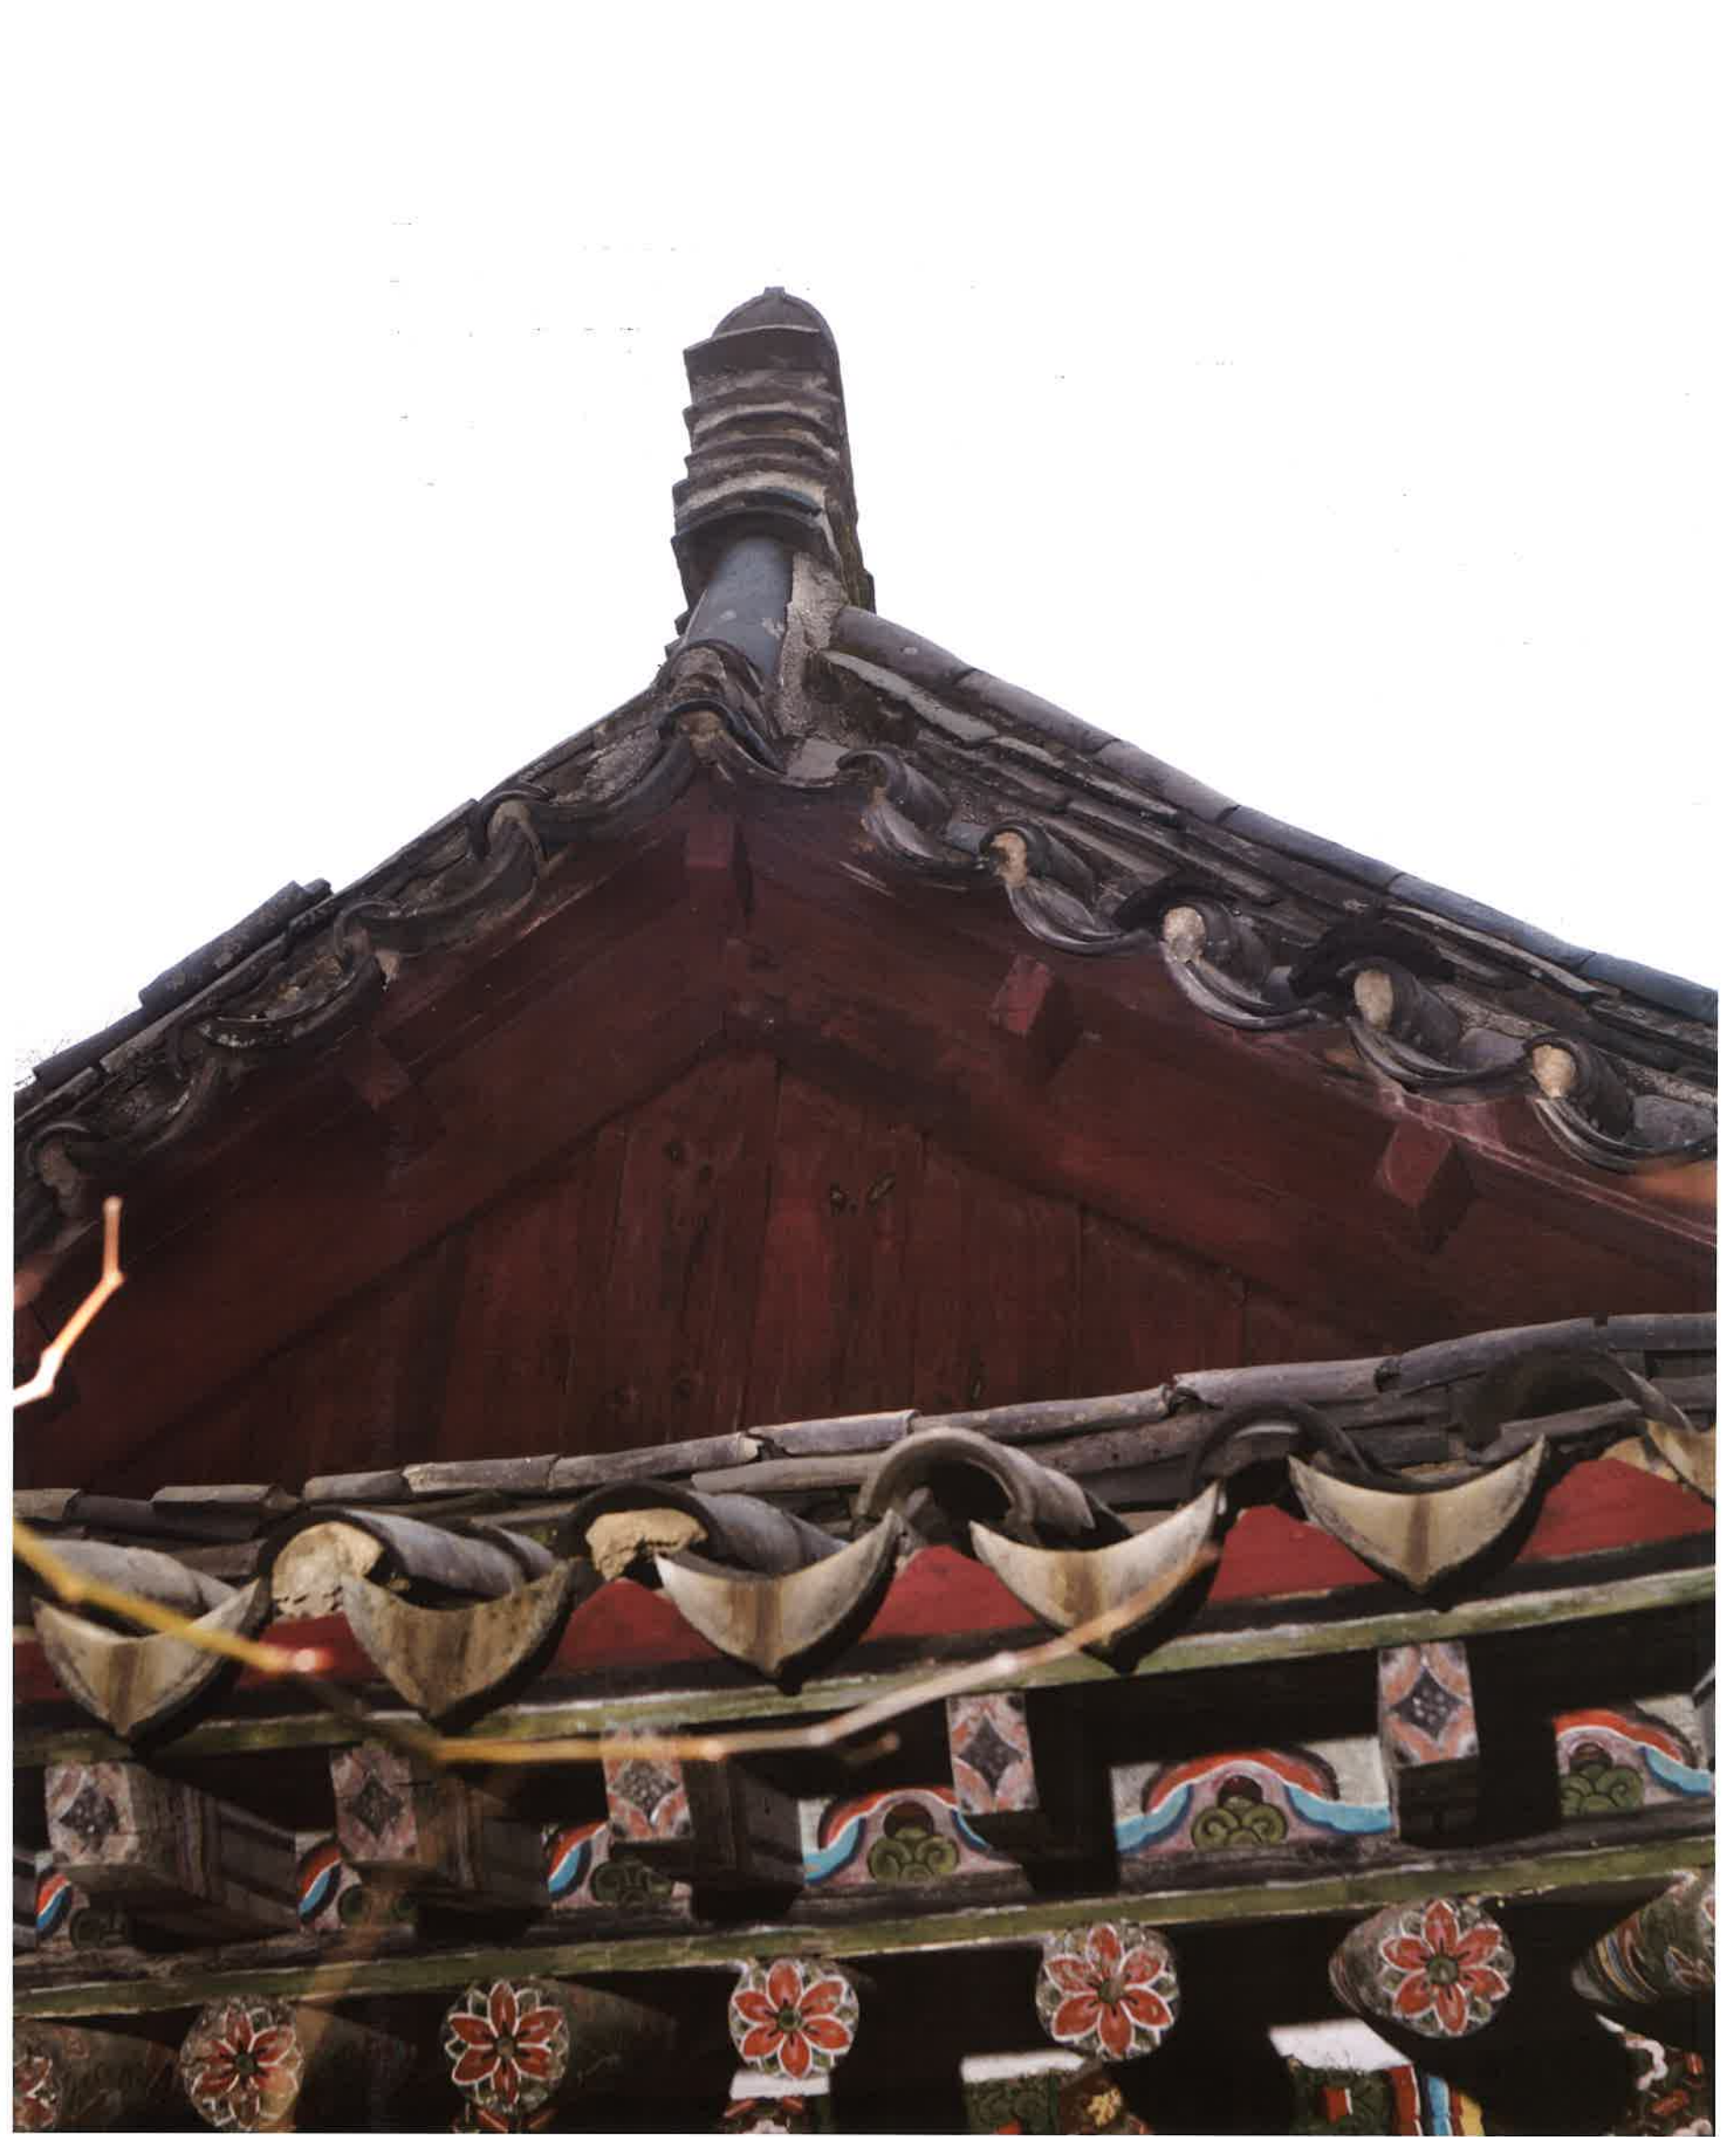
대웅전 서쪽 측면 박공 / 大雄殿 西側 朴工 / western gable, Taegungjon hall

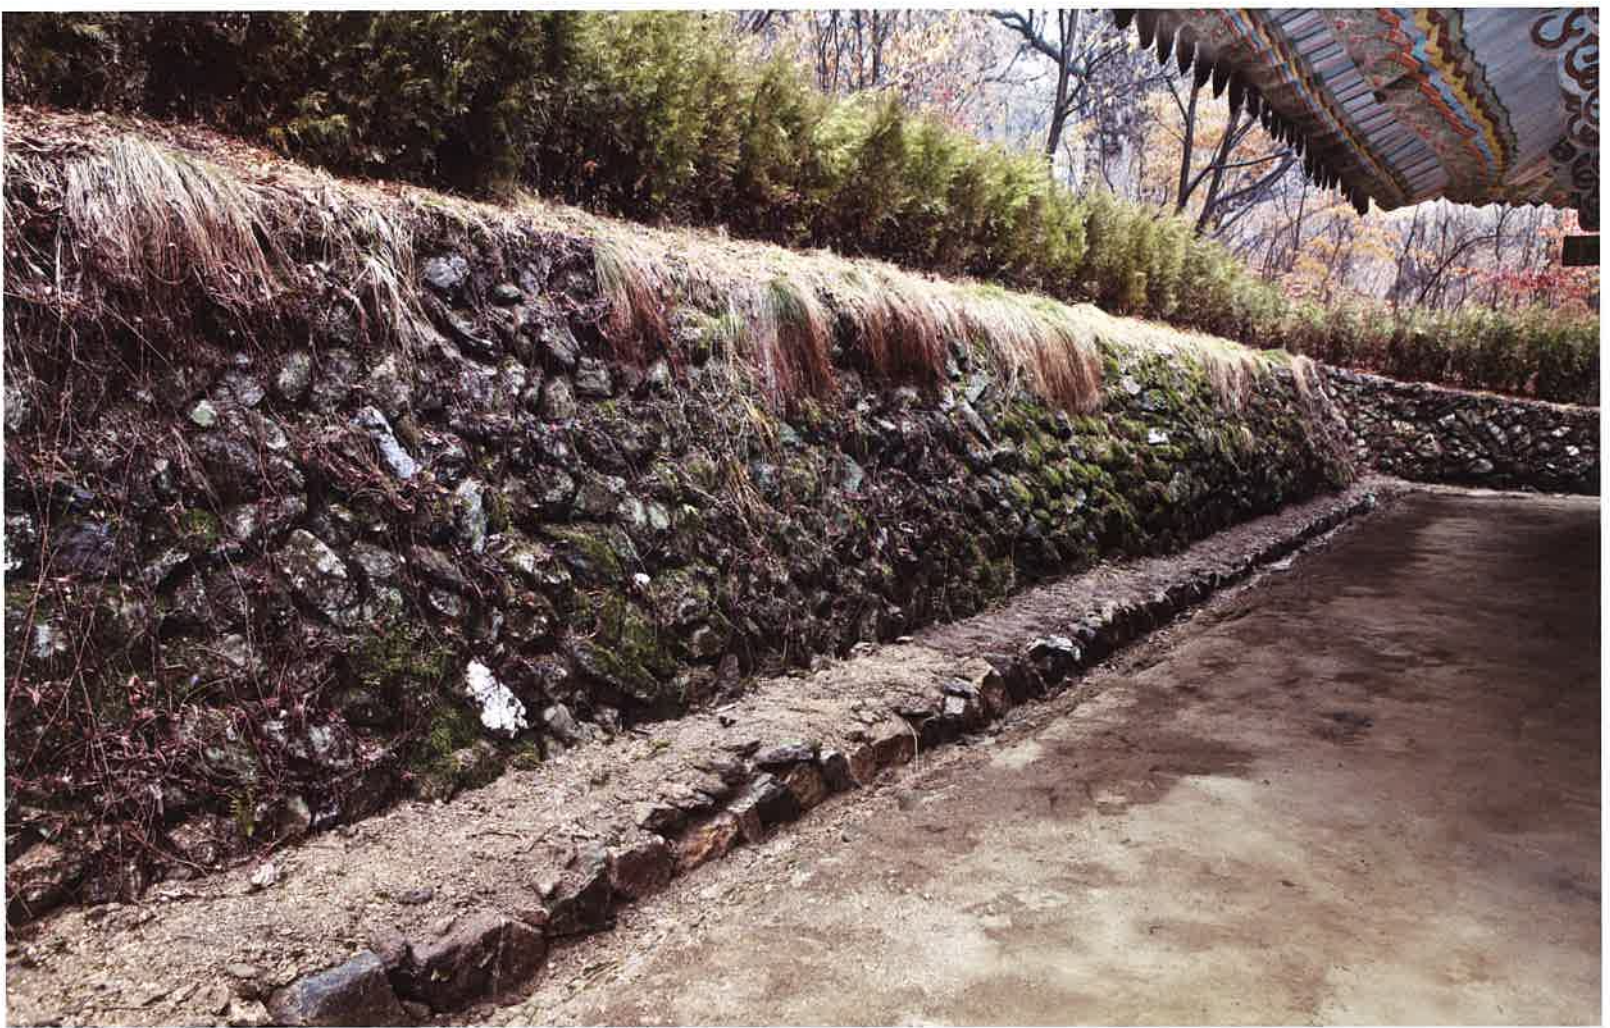
대웅전 뒷면 석축 / 大雄殿 後面 石築 / backward stoneworks, Taewŏngjeon hall

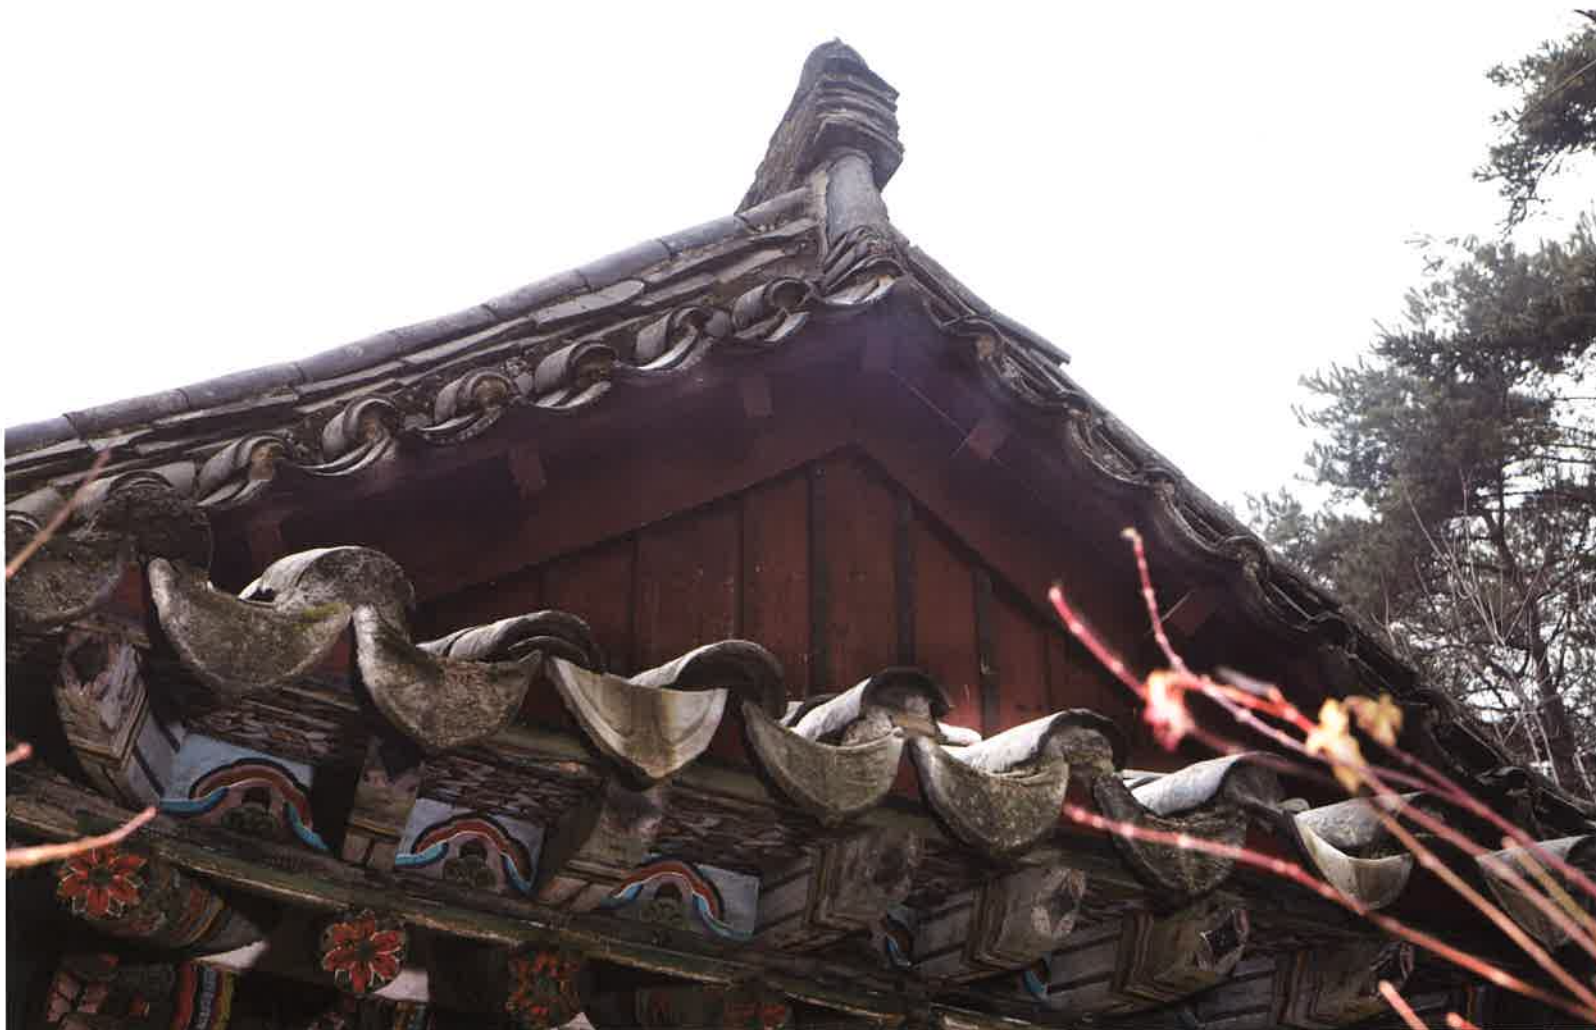
대웅전 동쪽 측면 박공 / 大雄殿 東側 朴工 / eastern gable, Taeungjön hall

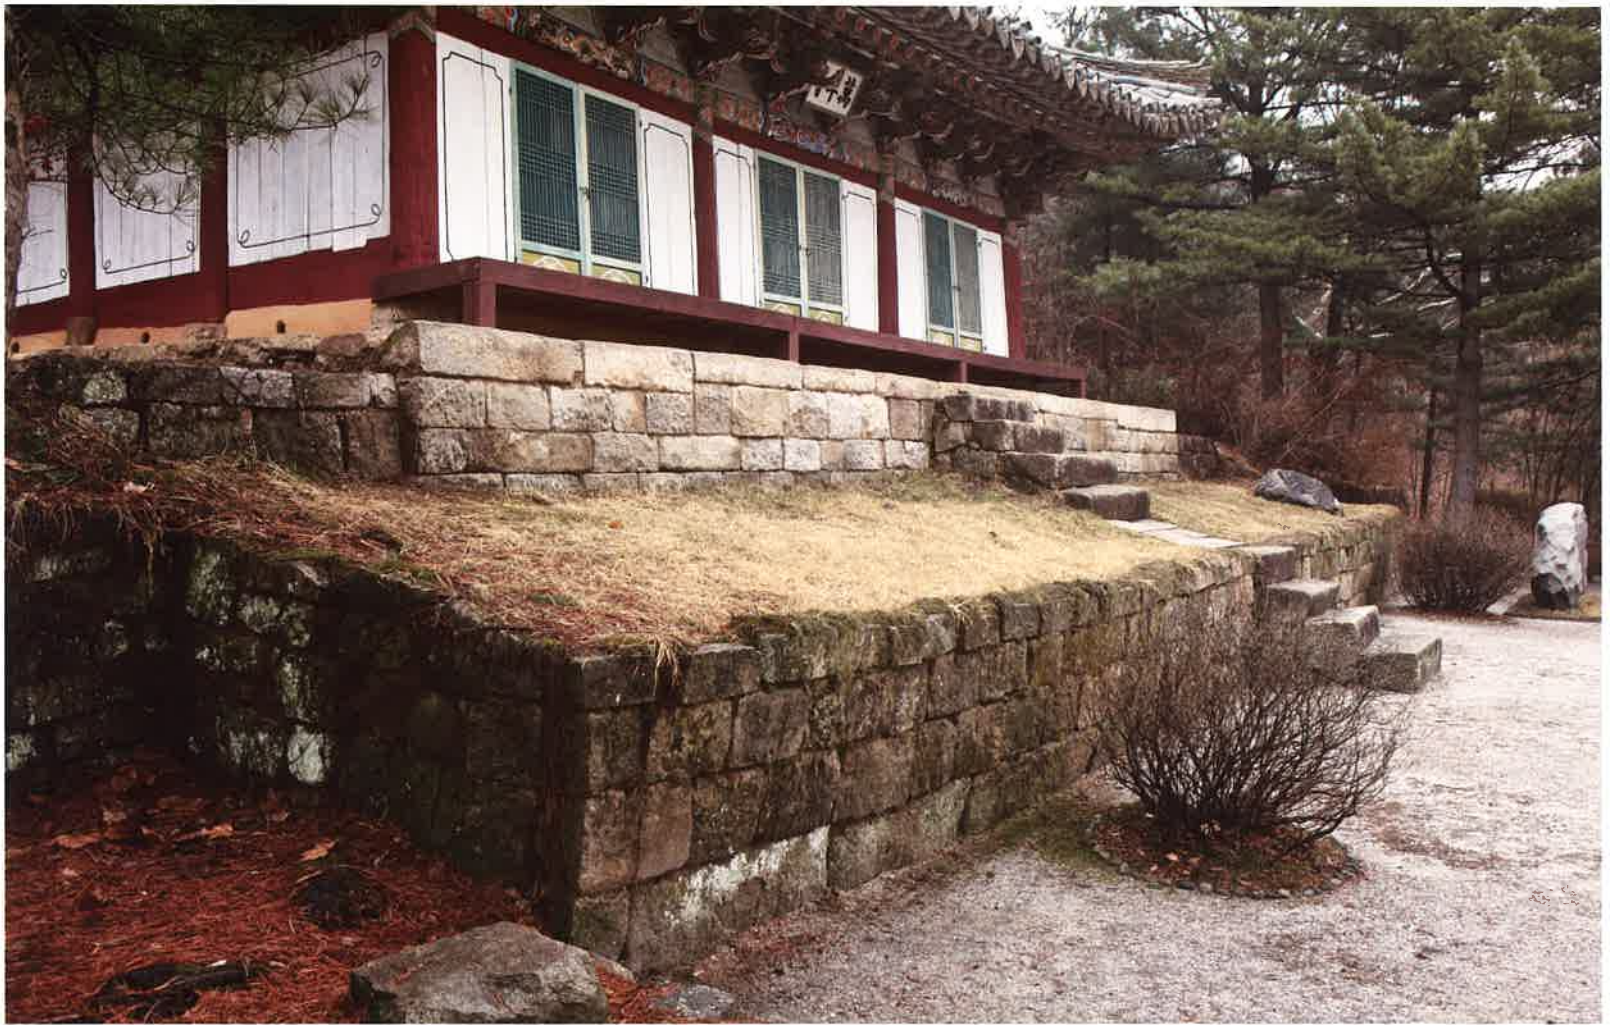
대웅전 앞 기단 / 大雄殿 前面 基壇 / front stylobate, Taeungjön hall

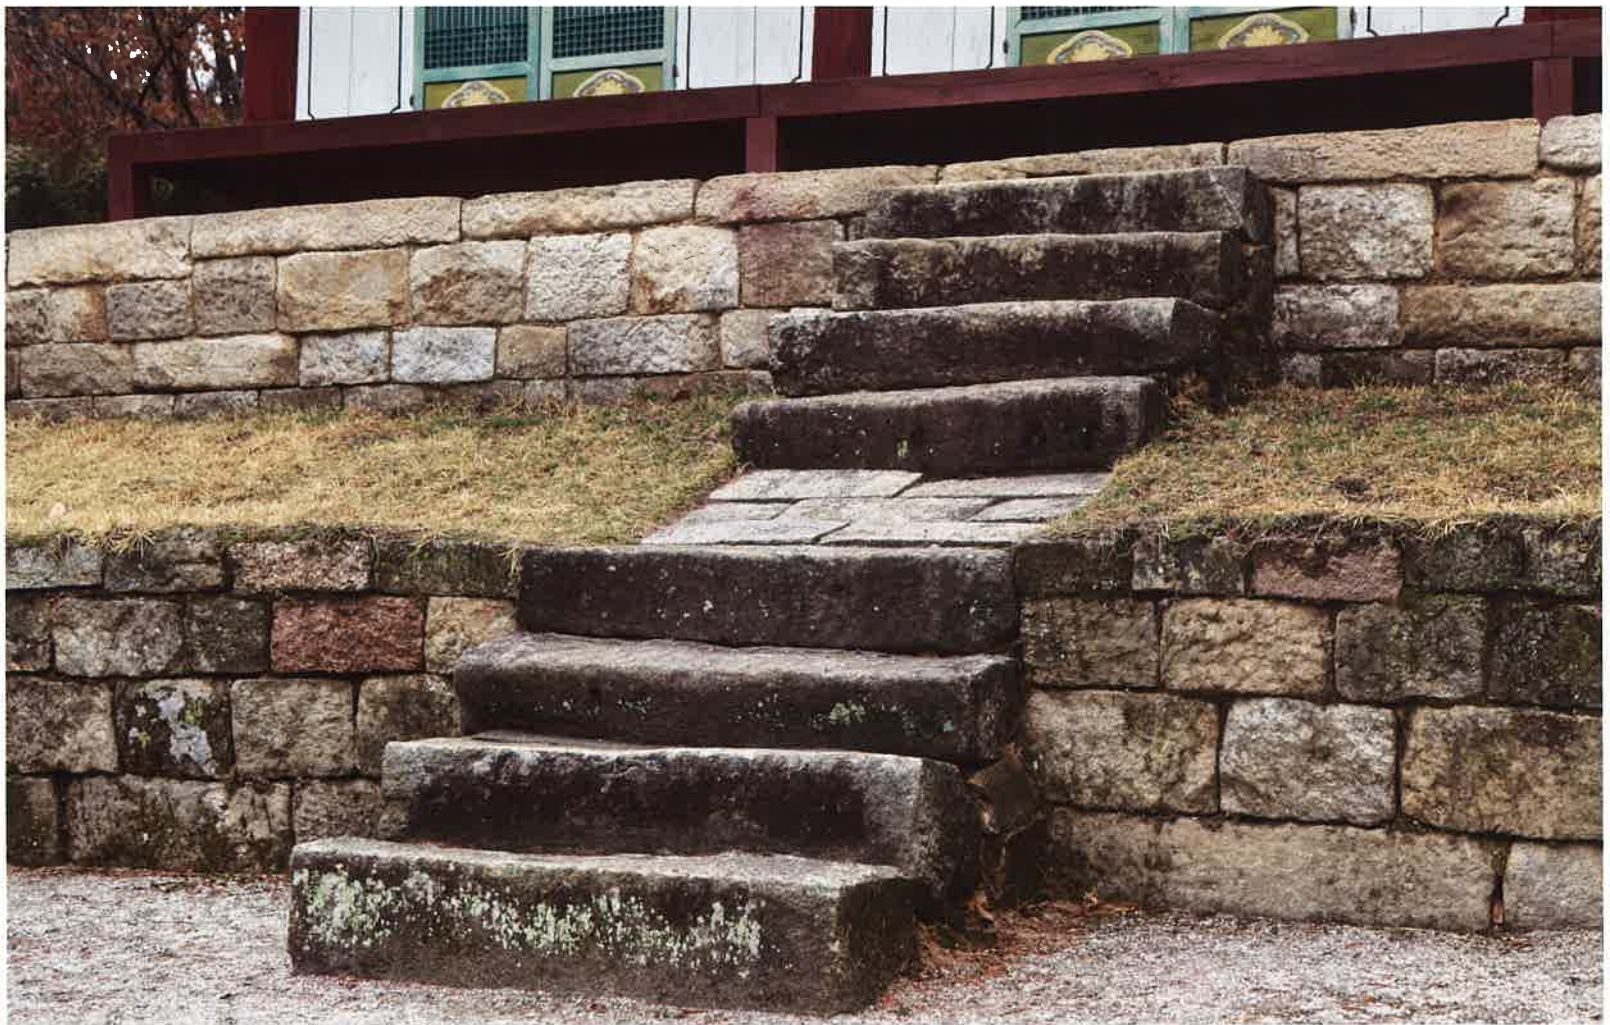
대웅전 앞 계단 / 大雄殿 前面 階段 / front stairs, Taeungjön hall

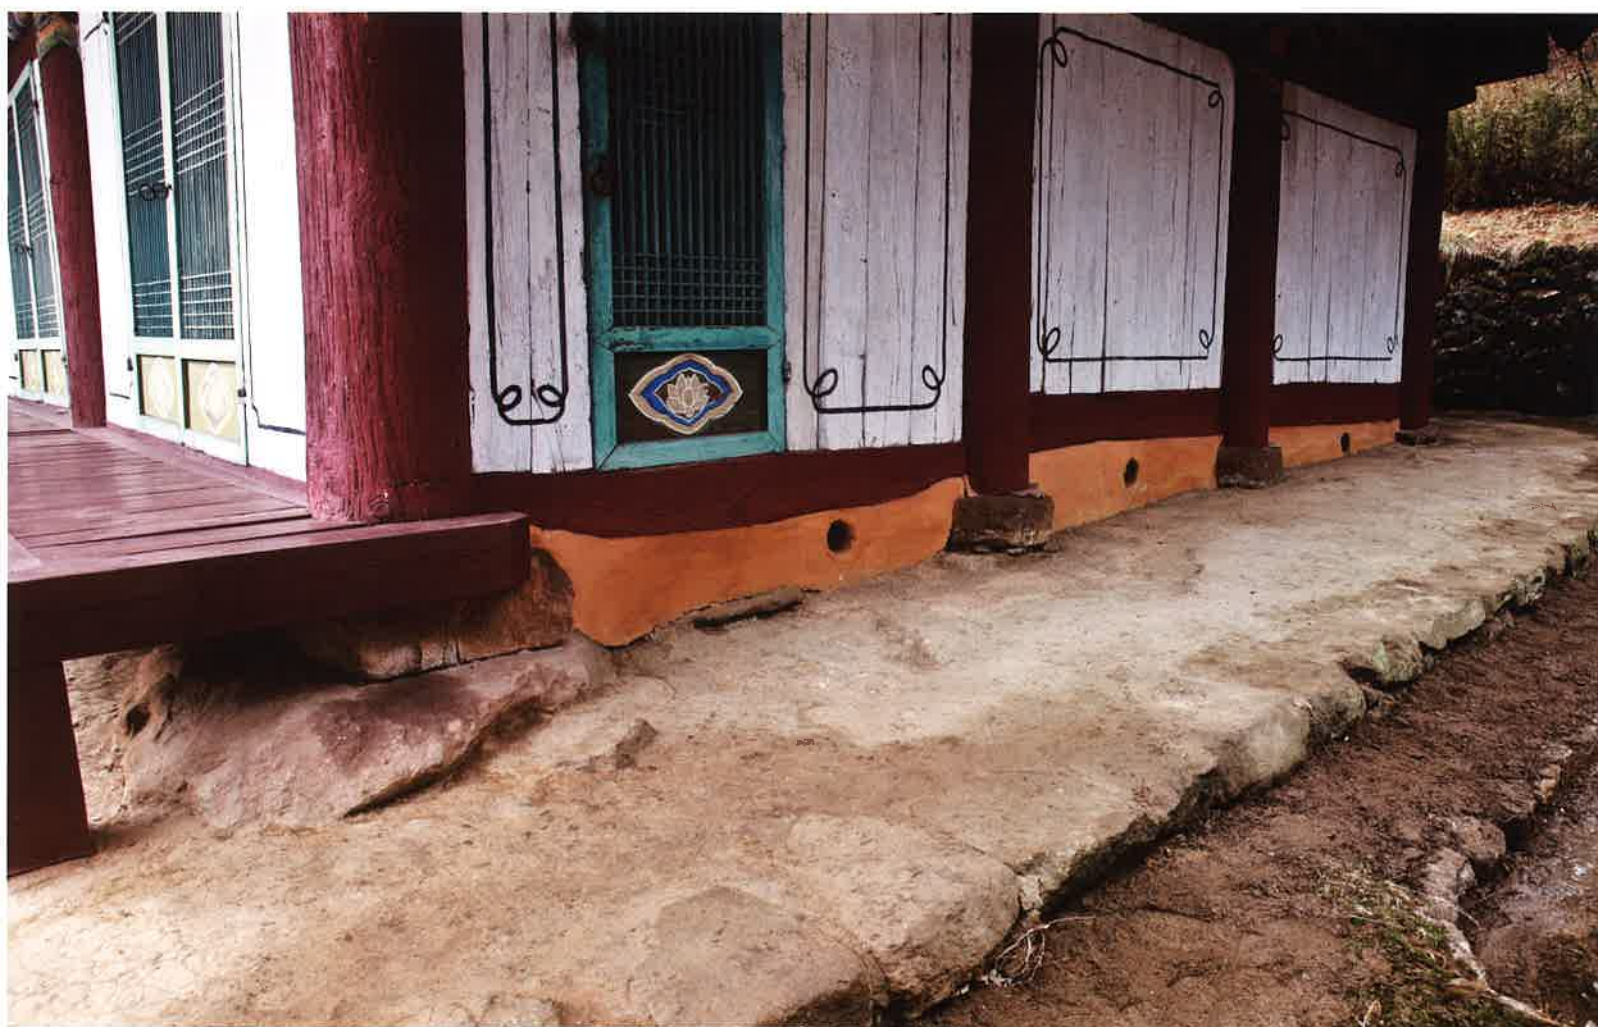
대웅전 동쪽 측면 기단 / 大雄殿 東側 基壇 / eastern stylobate, Taegungjŏn hall

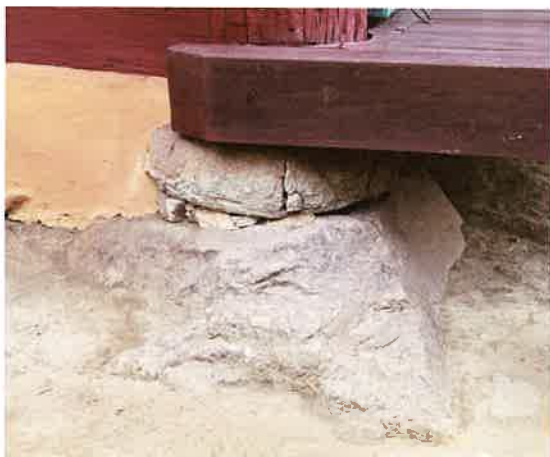
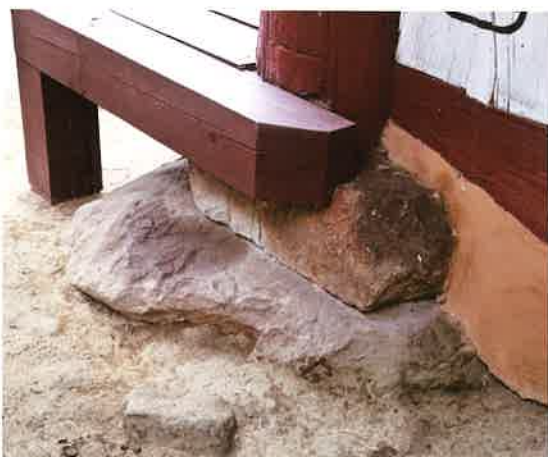
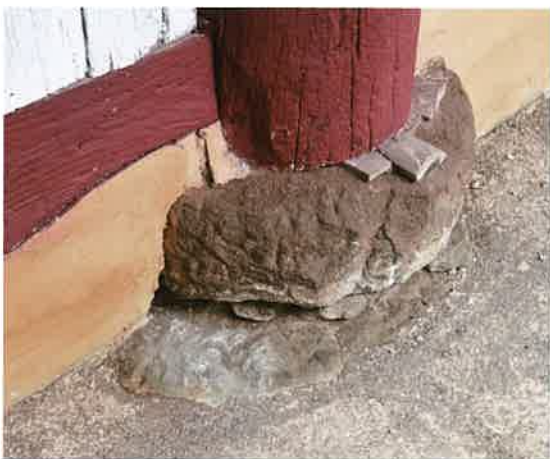
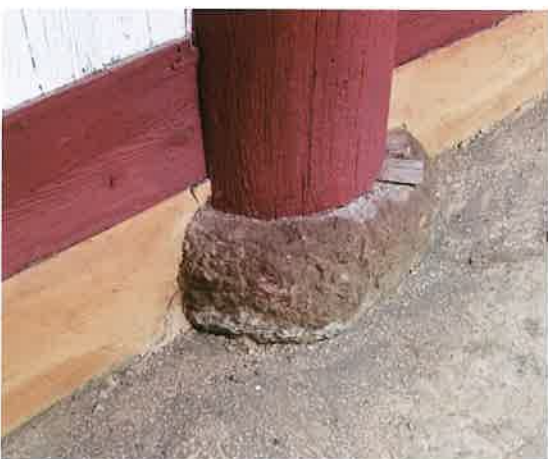
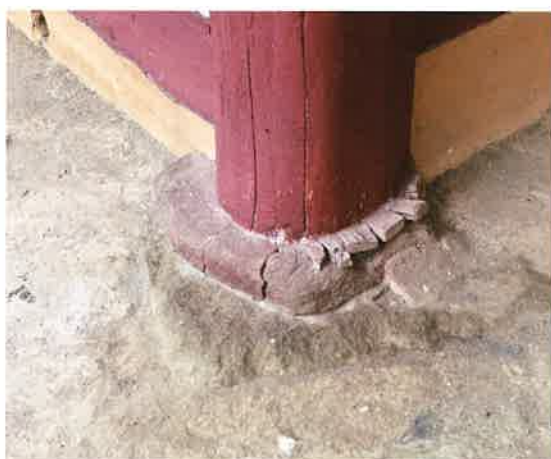
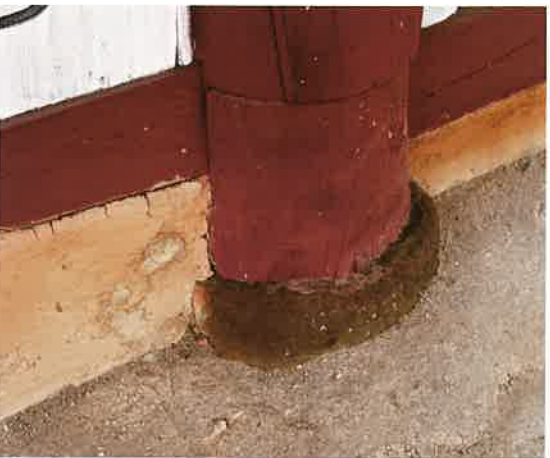
대웅전 주춧돌 / 大雄殿 礎石 / plinths, Taewongjeon hall

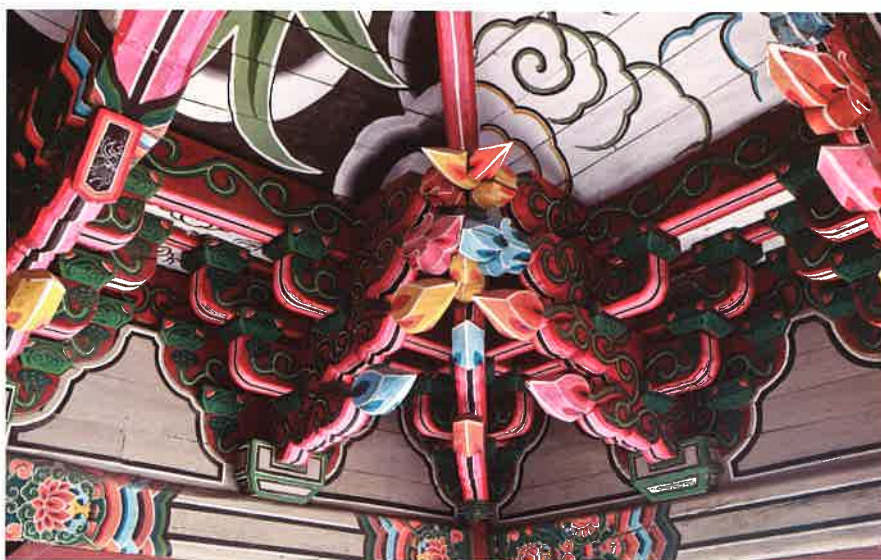
대웅전 내부 앞면 귀포 / 大雄殿 內部 前面 耳包  
front corner brackets, Taegungjeon hall

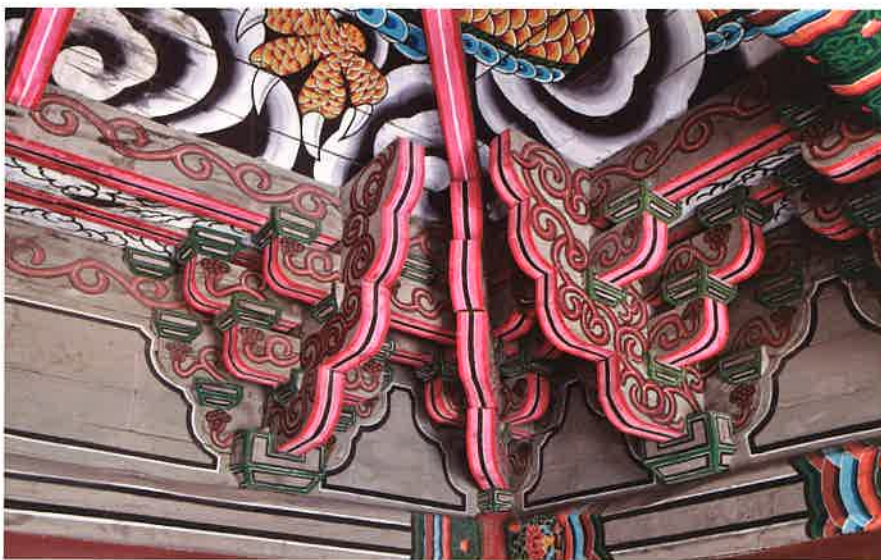
대웅전 내부 뒷면 동쪽 귀포 / 大雄殿 內部 後面 東側 耳包  
front eastern corner brackets, Taegungjeon hall

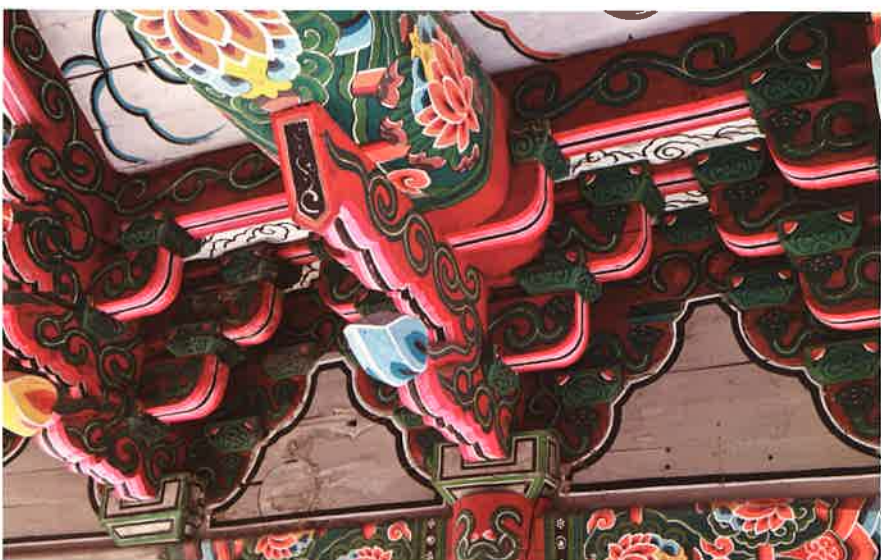
대웅전 내부 앞면 주상포 / 大雄殿 內部 前面 柱上包  
brackets above front columns, Taegungjeon hall
