만  
년  
사

萬  
年  
寺

Mannyönsa

## 만년사 연혁

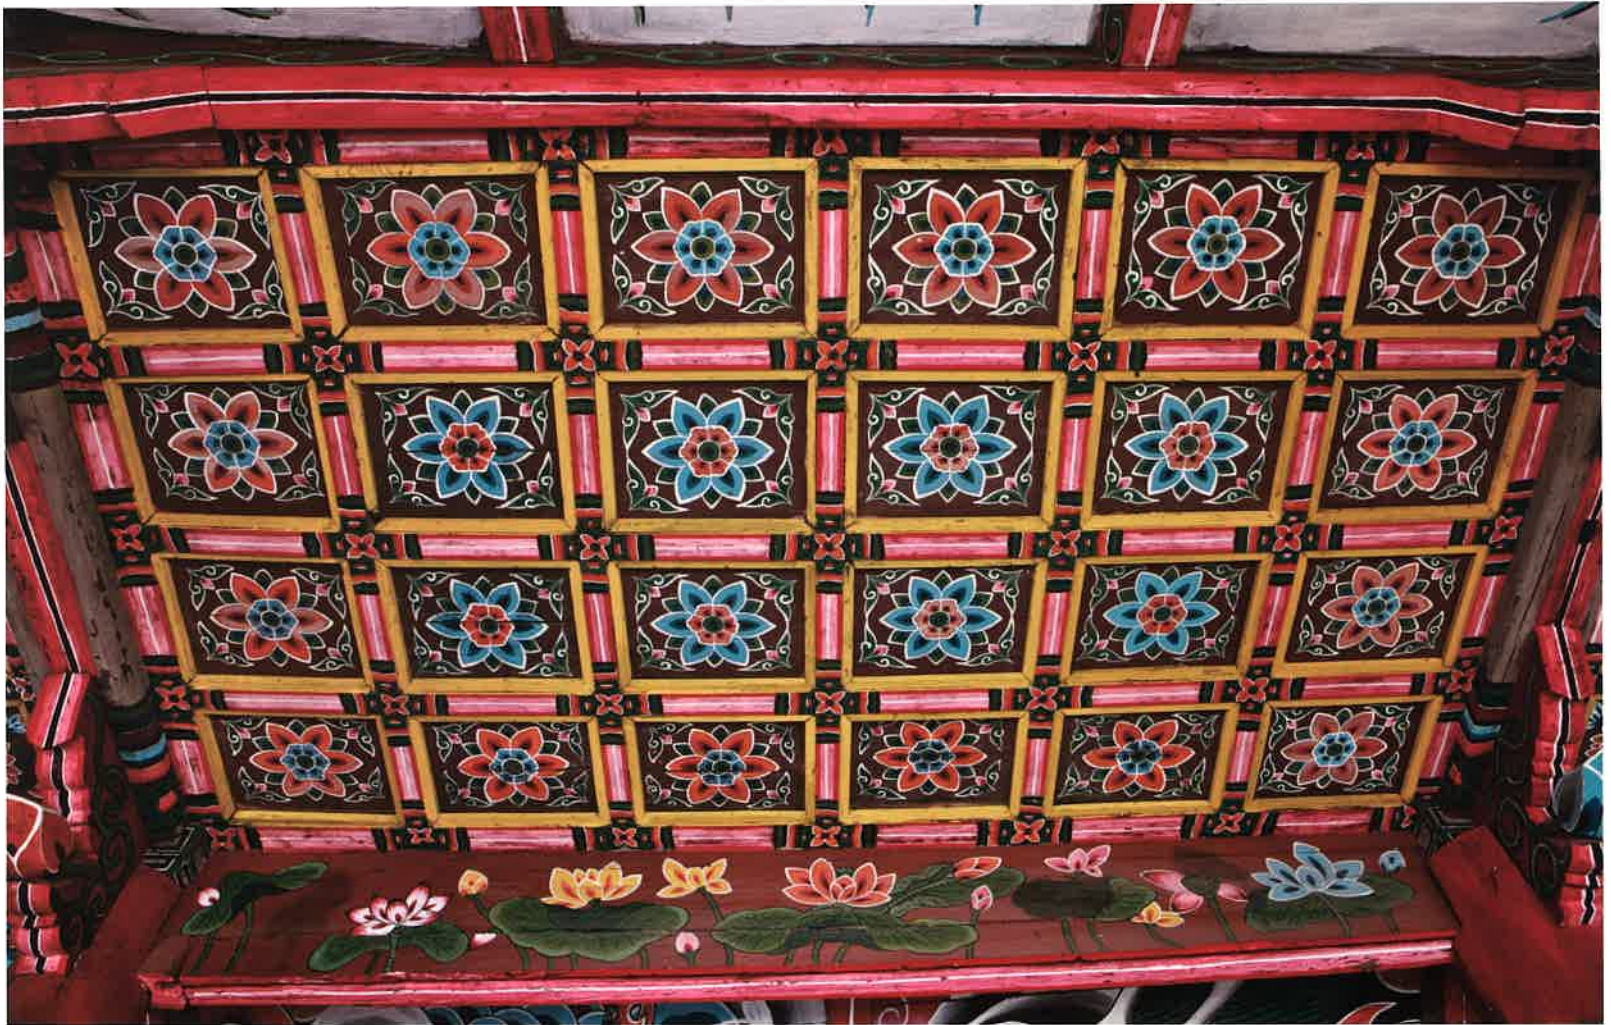
대웅전 내부 우물천장 / 大雄殿 內部 格子天障 / latticed ceiling, Taeungjeon hall

만년사의 대웅전은 정면 3칸(9.88m), 측면 3칸(6.26m)으로 정면은 기둥 사이 간격이 같고 측면은 양측 칸보다 가운데 칸이 오히려 좁다. 기둥은 흘림기둥이며 공포는 바깥 3포, 안 5포이다. 다포계 팔작집이나 건물의 기둥 사이에 평방이 없이 액방 위에 직접 공포가 놓였다. 천정은 빗천장과 우물천장으로 하였는데, 빗천장 크기가 유달리 넓다. 빗천장에는 전면에 구름무늬, 후면에 쌍룡을 그렸다.

The main hall, Taeungjōn has 3 front aspects(9.88m), 3 side aspects(6.26m). It has same interval size between the columns seen from front side, but middle aspect has narrower space than that of both sides seen from side. Columns are convex-style, Paehüllim, and the brackets consist of outer 3 and inner 5. It is a hipped-and-gabled roof house with multiple brackets, but these brackets are directly placed on lintel without a wooden plate between the columns of building. Ceiling is made up of inclined and lattice-shaped ones, and particularly the inclined one is wide. Cloud patterns are painted to front side of inclined ceiling, and twin-dragons are drawn to the rear side of it.

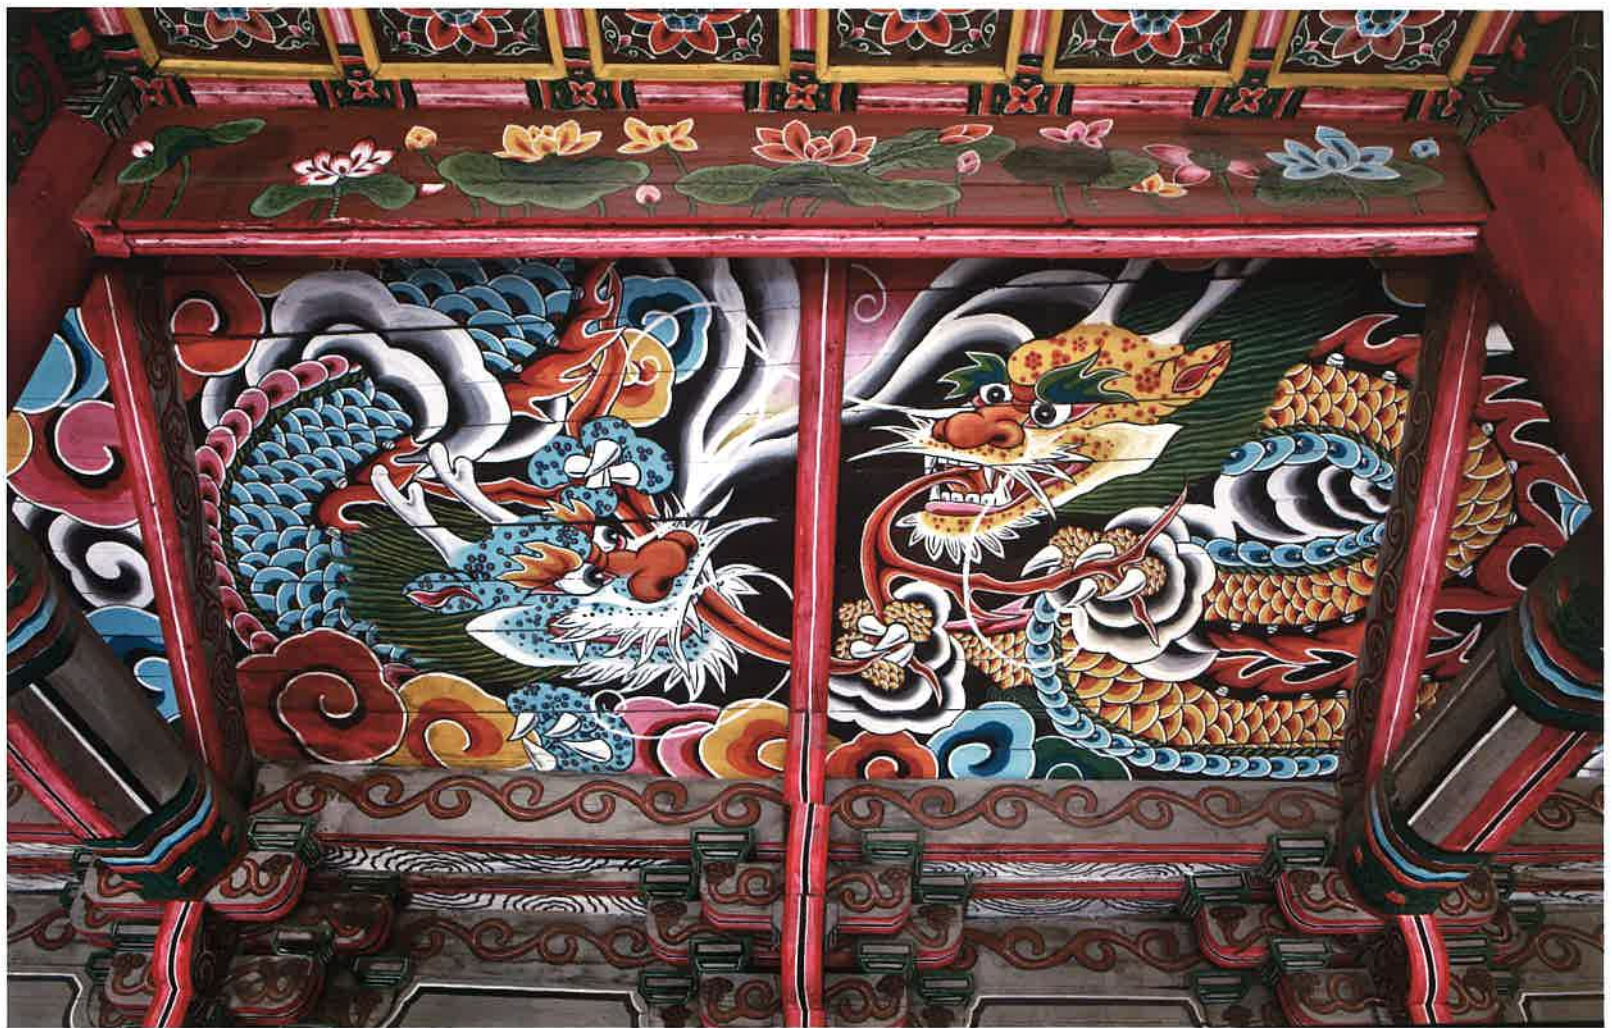
대웅전 내부 빗반자 별화 1 / 大雄殿 内部 斜天障 別畫 1 / attached painting 1 on inclined ceiling, Taeungjeon hall

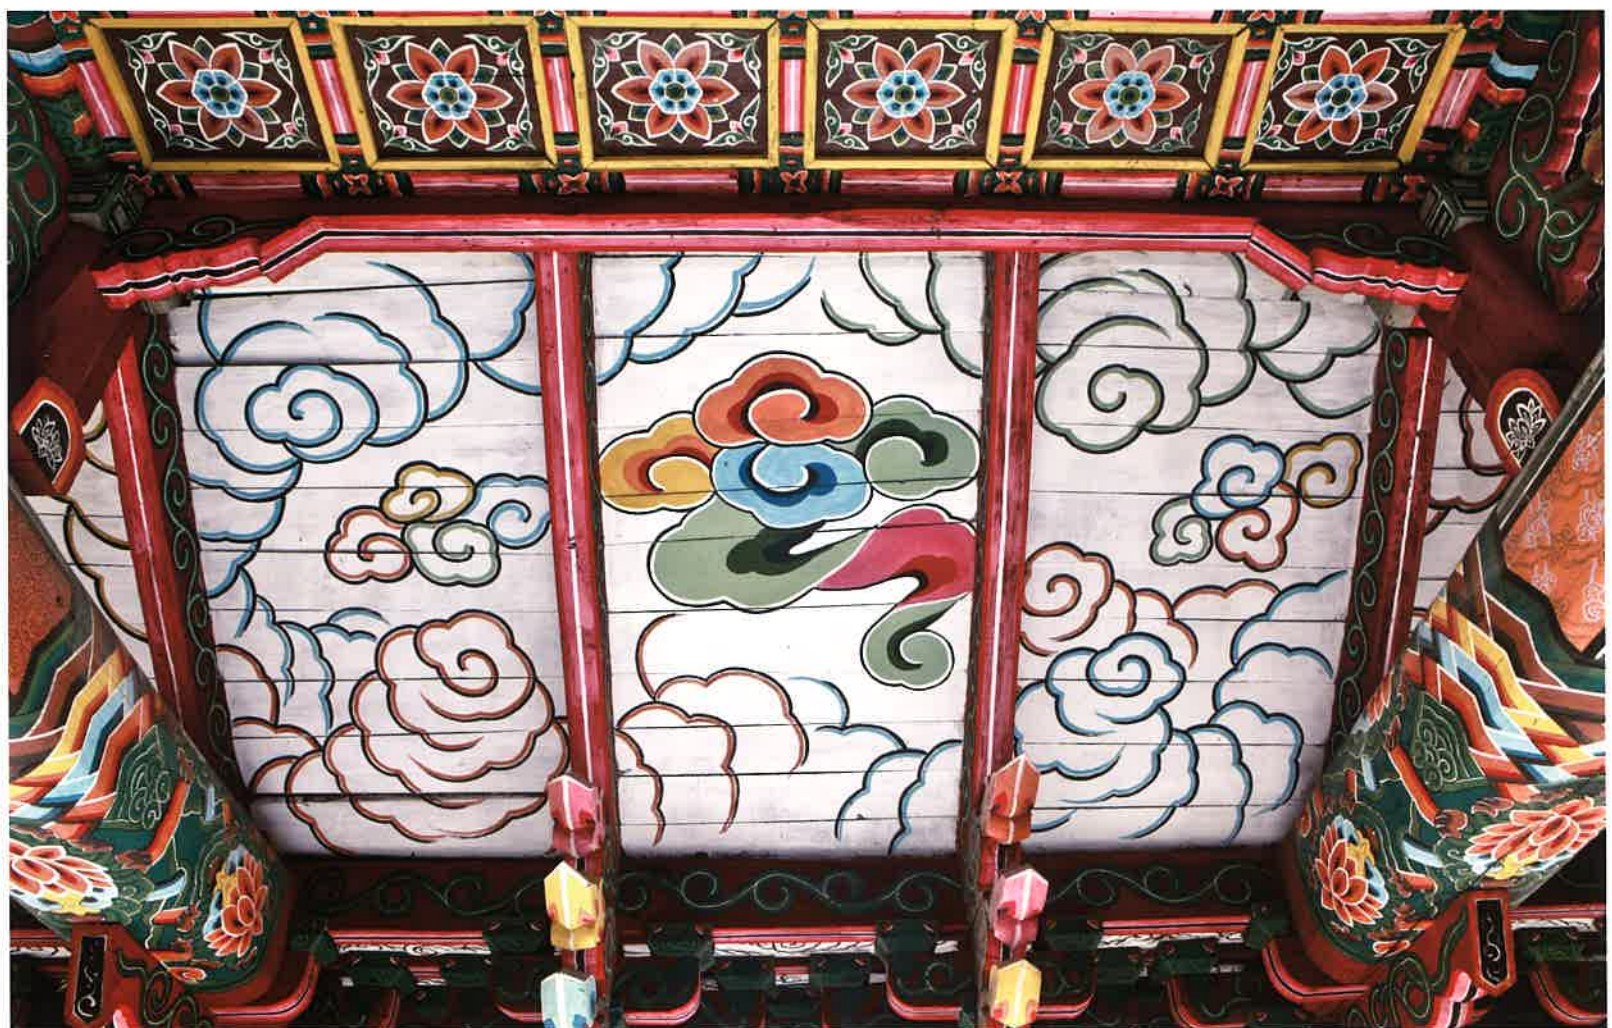
대웅전 내부 빗반자 별화 2 / 大雄殿 内部 斜天障 別畫 2 / attached painting 2 on inclined ceiling, Taeungjeon hall
