양천사

Yangch'ŏnsa

양천사 연혁

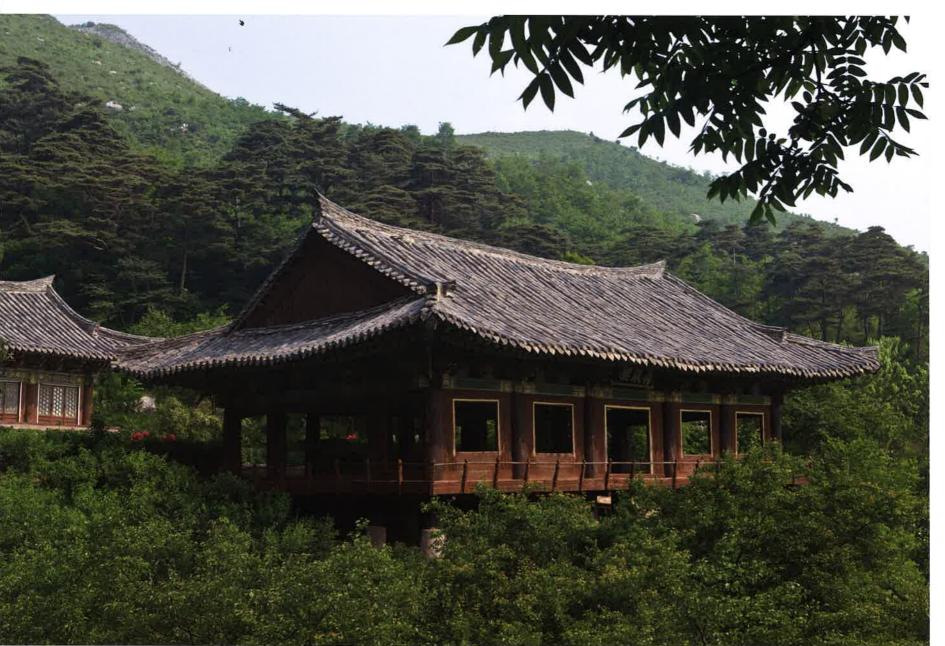
만세루 전경 / 萬歲樓 全景 / whole view, Maseru

앞면 마루돌기둥에 새긴 글에 따르면 만세루는 1729년에 고쳐 지은 건물이다. 앞면 5칸 (19.4m), 측면 3칸(10.5m)의 합각집으로, 현재 북한에 남아 있는 절과 누각 가운데 제일 크다. 경사진 언덕을 그대로 이용해 앞면은 마루돌기둥을 높이 세워 2층으로 하고, 뒷면만 1층으로 하였다. 만세루는 건물 안 가운데에 4개의 고주를 세워 중보를 직접 받들게하고, 그 위에 다시 작은 종보를 놓은 7량집의 구조이다. 화려한 모루단청을 하고 액방, 도리, 대들보를 비롯한 여러 곳에 구름을 뚫고 올라기는 용, 앞으로 내달리는 범과 서 있는 사자 등의 단청그림들이 그려져 있다.

Manseru is a repaired building in 1729 according to the writing on the stone column of front floor. It is a gabled house with 5 front aspects(19.4m) and 3 side aspects(10.5m) and is the largest pavilion of all remaining temple pavilions in North Korea. Front side is 2nd floor with stone columns of floor using inclined hill and backward is 1st floor.

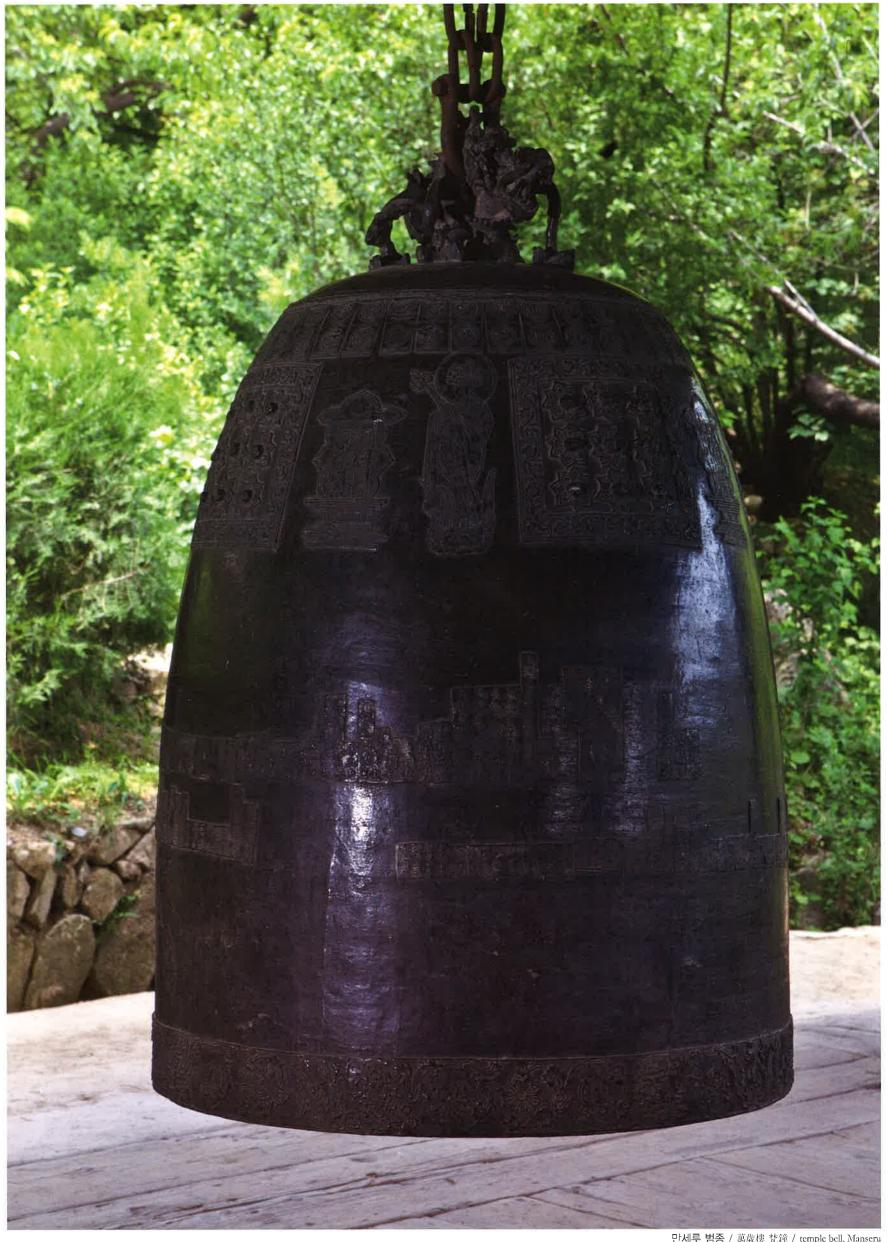
만세루 범종 / 萬歲樓 梵鐘 / temple bell, Manseru

만세루에 걸려 있는 양천사 종은 1693년(숙종 19)에 주조됐으며, 높이 1.15m, 무게가 373kg이다. 이 종은 원래 함흥역사박물관에 전시되어 있던 것으로 2000년대 중반 이곳으로 다시 옮겨왔다.

Temple bell of Yangch'ŏnsa hanging in Maseru was made in 1693(19th year of King Sukchong) with 1.15m height and 373kg weight. It had been displayed at Hamhŭng historical museum and was transferred in mid-2000's.
